**GERENCIA
DE
INSTALACIONES FIJAS**

INFORME DEL INCIDENTE OCURRIDO A LAS 18:09 HORAS DEL DÍA LUNES 4 DE MAYO DE 2015; CUANDO SE PRESENTÓ EL ALCANCE DE LOS TRENES 04 MOTRICES 0075/0120 MP-68 Y 05 MOTRICES 0576/0577, EN EL ANDÉN DE LA ESTACIÓN OCEANÍA, POR VÍA 2 DE LA LÍNEA 5.

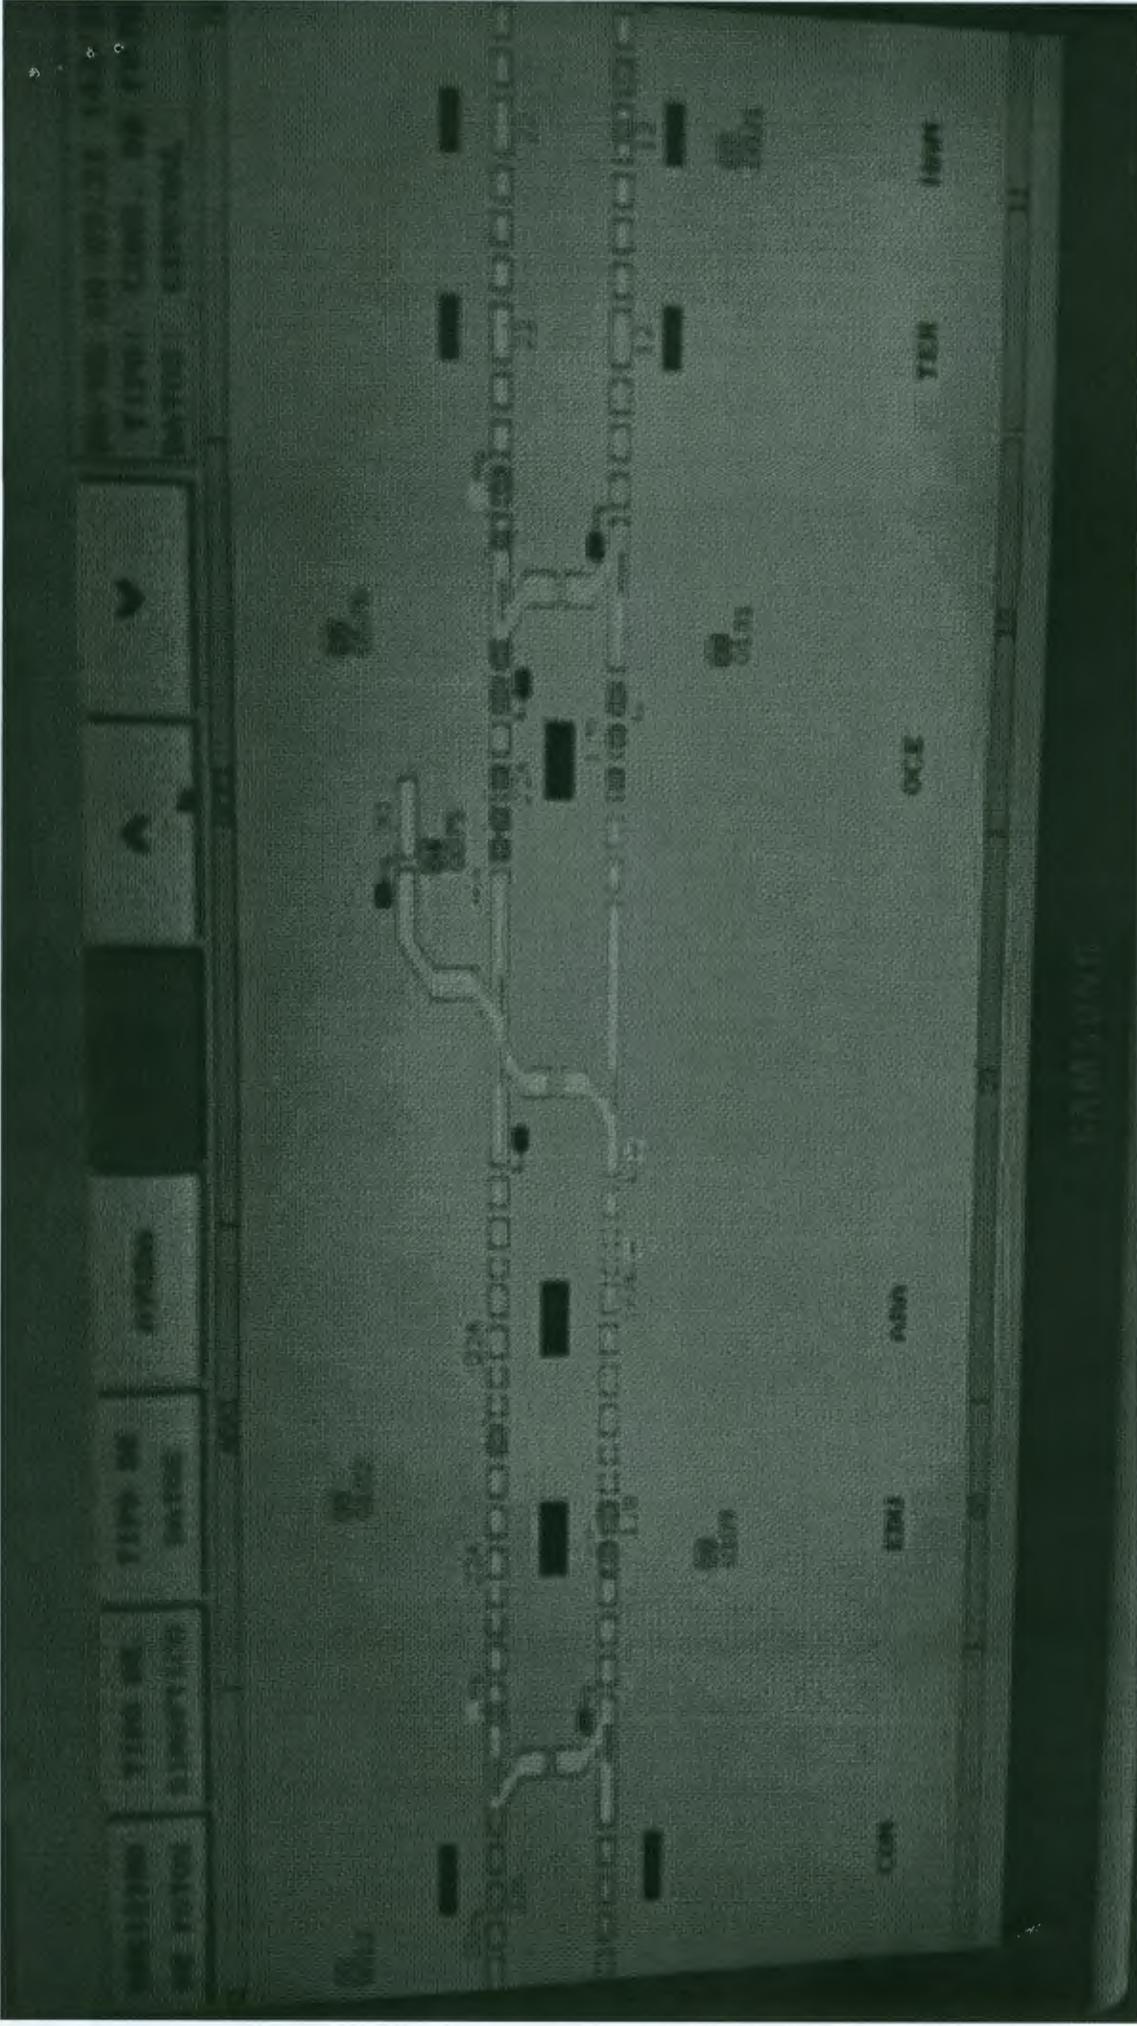
La fotografía del sistema de optimización (se anexa) muestra la salida del tren 05 de la estación Terminal Aérea, aún sin haber abandonado el tren 04 la estación Oceanía.
