**INFORME GEOTÉCNICO – ESTRUCTURAL DE  
VULNERABILIDAD CORRESPONDIENTE AL TÚNEL DE LA  
LÍNEA 12 DEL METRO DE LA CIUDAD DE MÉXICO**

COLEGIO DE INGENIEROS CIVILES DE MÉXICO A. C.  
COMITÉ DE SEGURIDAD ESTRUCTURAL

17 de junio de 2021

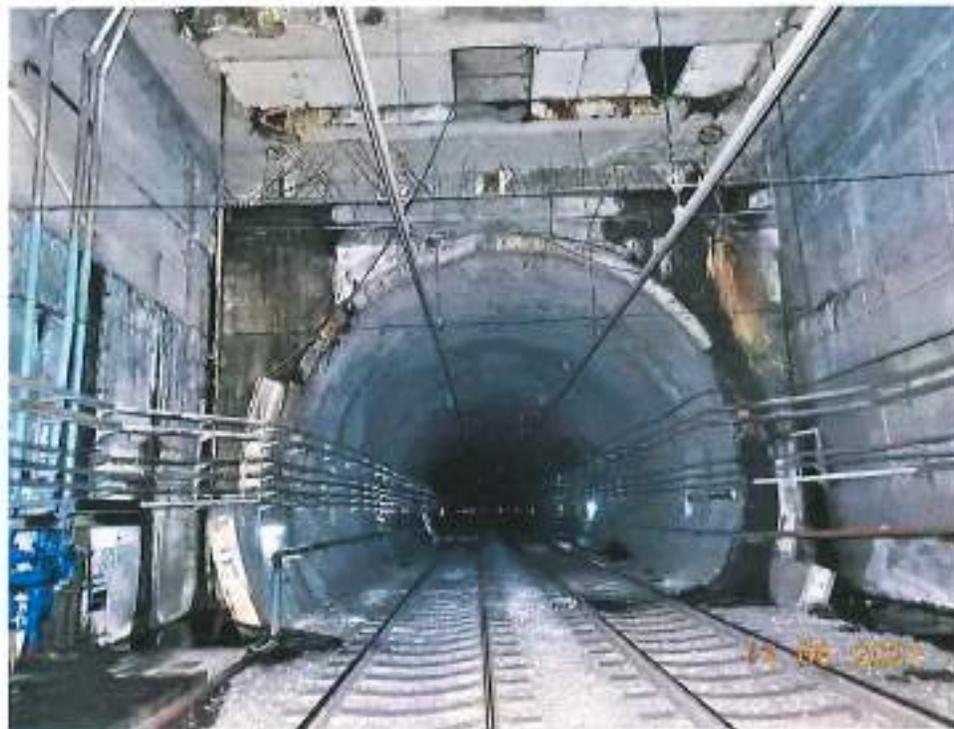
Fotografía 1. Vista del inicio del túnel con dovelas (cad. 20+340.0)

En dicho punto de intersección (cad. 20+340.0), es posible observar la existencia de humedad en diferentes lugares tanto de la lumbrera como del perímetro de inicio del túnel, los escurrimientos y goteos son visibles en toda la altura del túnel, la acumulación del agua existente se observa dirigida hacia el cárcamo visible a la entrada del túnel sobre ambas vías. La carbonatación del concreto es visible en distintos puntos donde hay filtraciones.

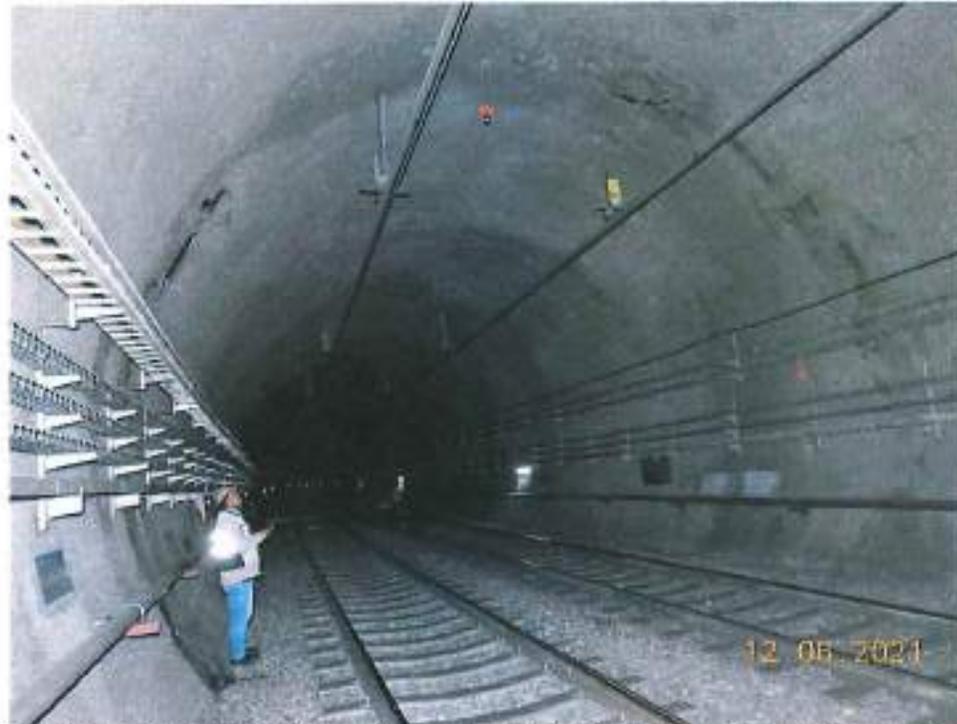
Fotografía 2. Túnel con dovelas recubiertas con concreto lanzado a la altura del cad. 20+443.30, vista dirección Mixcoac.

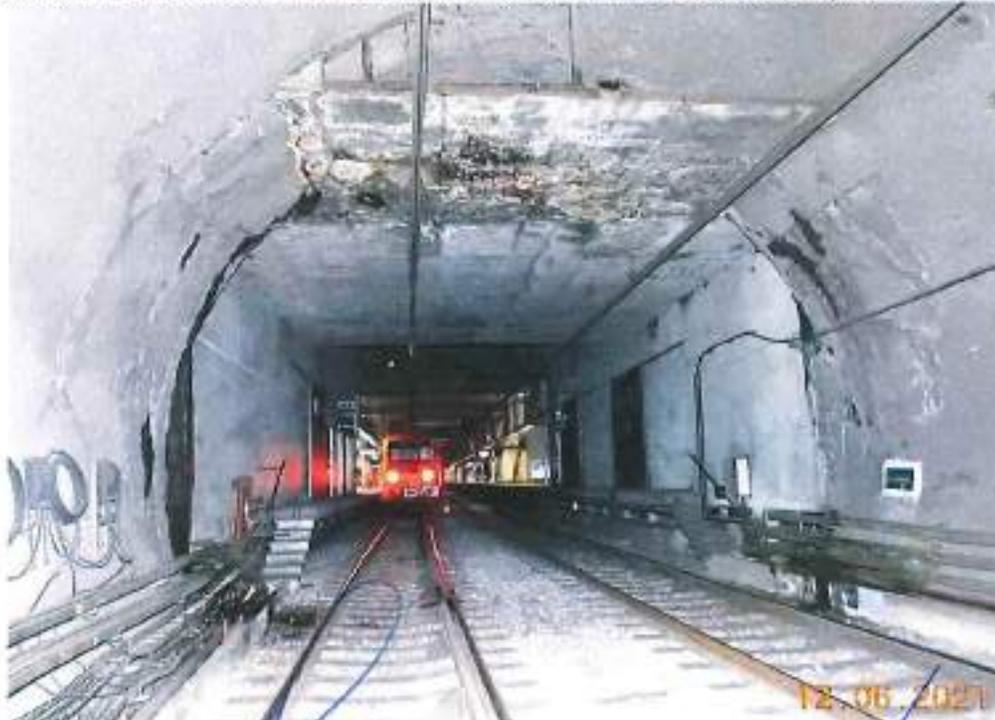
Fotografía 3. Vista del cad. 20+837.0 (próximo a la cabecera Oriente de la estación Mexicaltzingo); en este sitio se detectó humedad, carbonatación y filtraciones en la estación túnel-estación, se observa gran afectación al plafón de la cabecera.

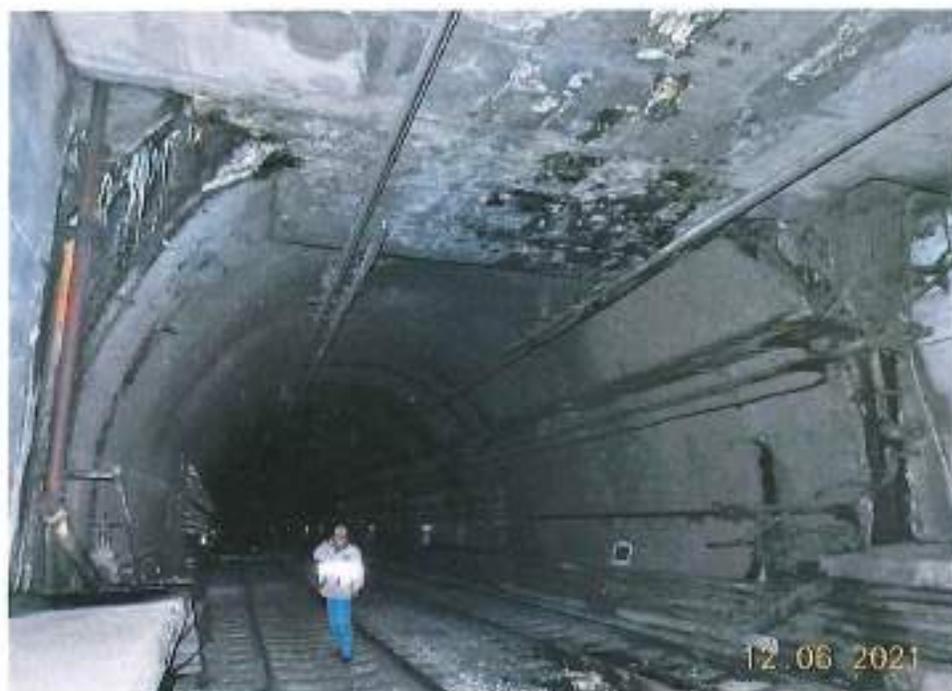
Fotografía 4. Cabecera Poniente de la estación Mexicaltzingo, donde es posible observar la cantidad de humedad, carbonatación y filtraciones de agua en la unión túnel-estación, a la altura del cad. 21+025.294

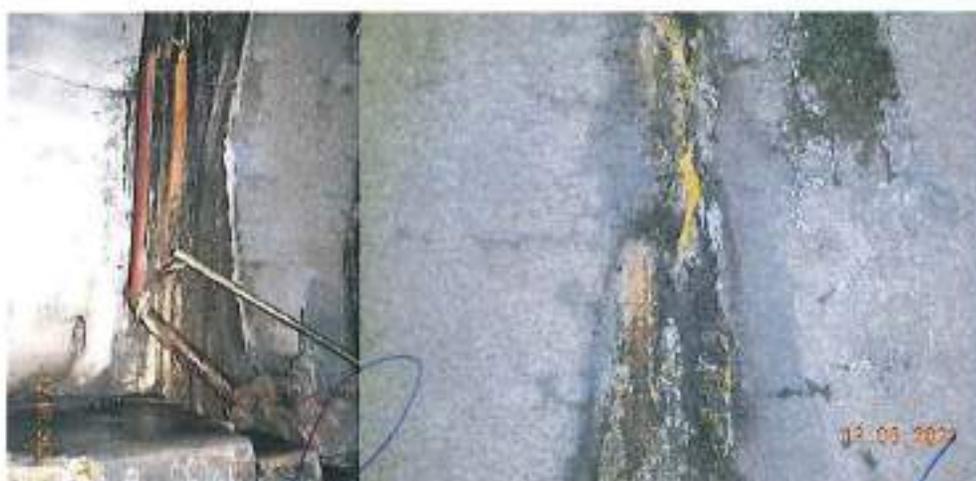
Fotografía 5. Detalle de las afectaciones que se tienen tanto en el concreto como en las instalaciones existentes, debido a las filtraciones de la zona del túnel descrita en la fotografía anterior.

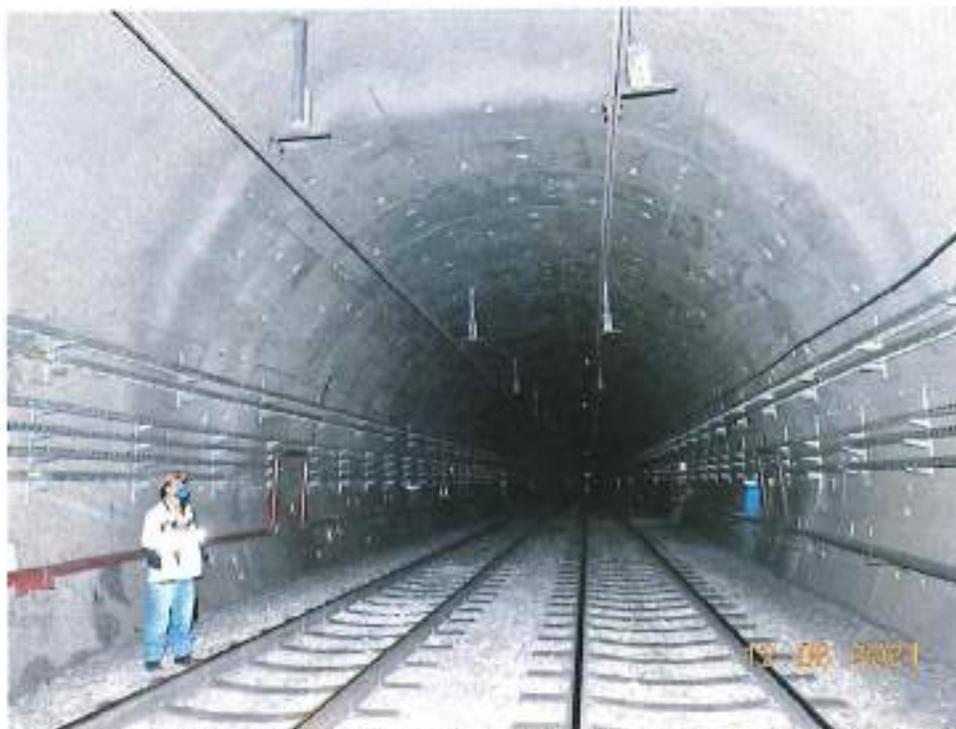
Fotografía 6. A la altura del cad. 21+305.60, es posible observar que culmina la colocación de concreto lanzado sobre dovelas.

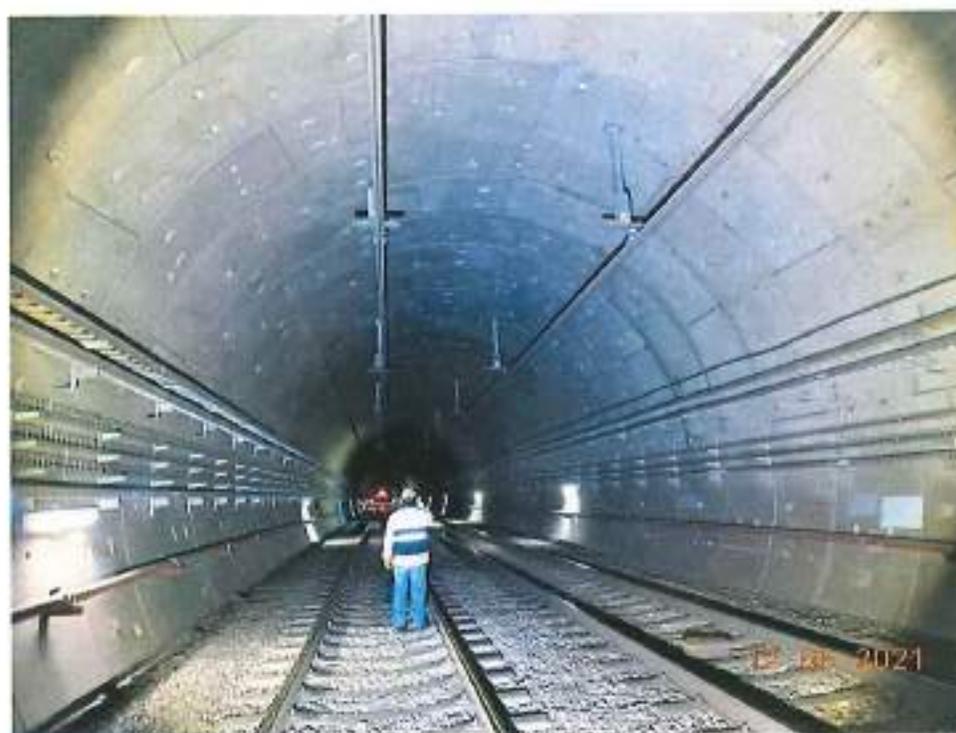
Fotografía 7. Vista dirección Mixcoac a partir del cad. 21+425.0, donde es posible observar la estructuración del túnel a base de dovelas, así mismo se ha verificado que dicha zona no existe problemas de filtraciones y/o daños estructurales visibles.

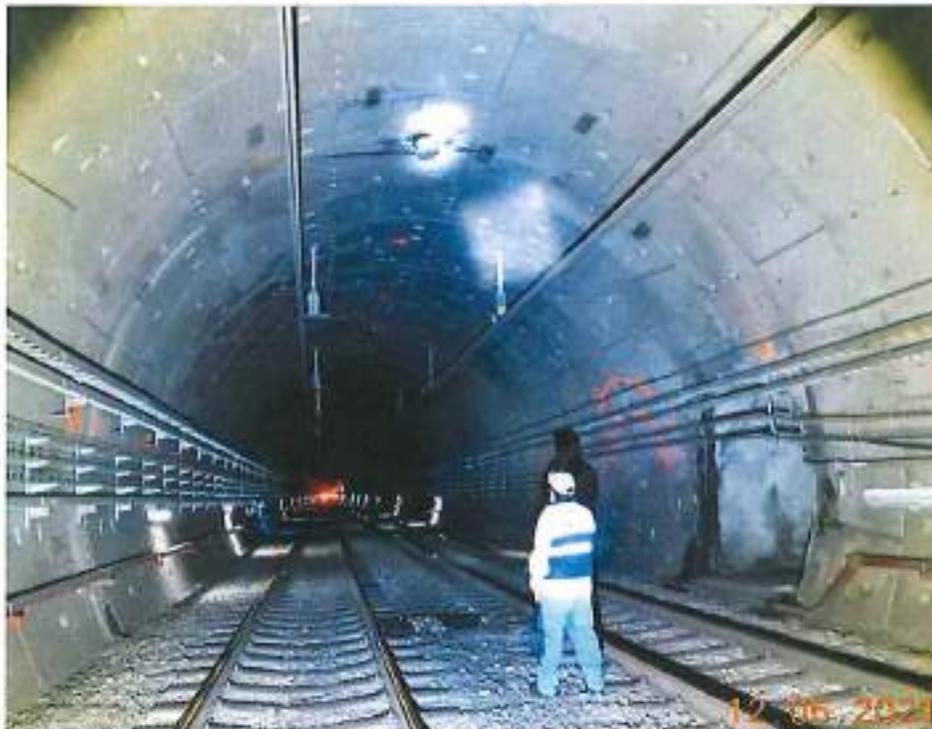
Fotografía 8. A la altura del cad. 21+662.0 es posible observar problemas de filtraciones ligeras de agua en distintos puntos de la bóveda del túnel, sobre la vía 1 existe un pequeño nicho. En la zona se pueden observar placas de acero en las uniones de dovelas.

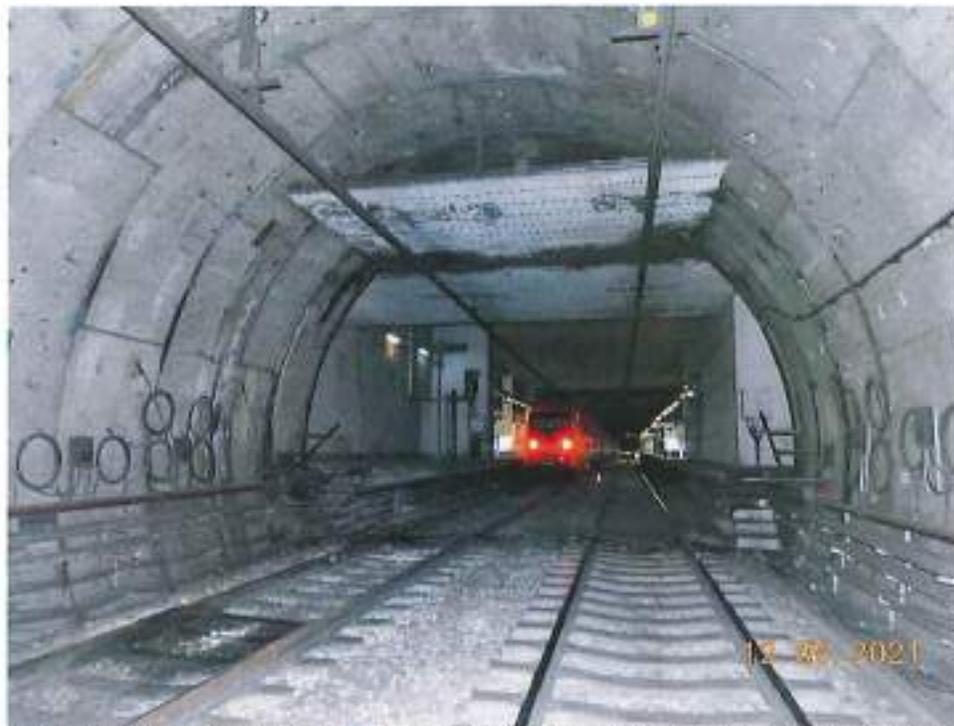
Fotografía 9. Cabecera Oriente de la estación Ermita, donde existe gran cantidad de humedad, carbonatación, filtración, goteo y escurrimiento de agua en la unión túnel-estación.

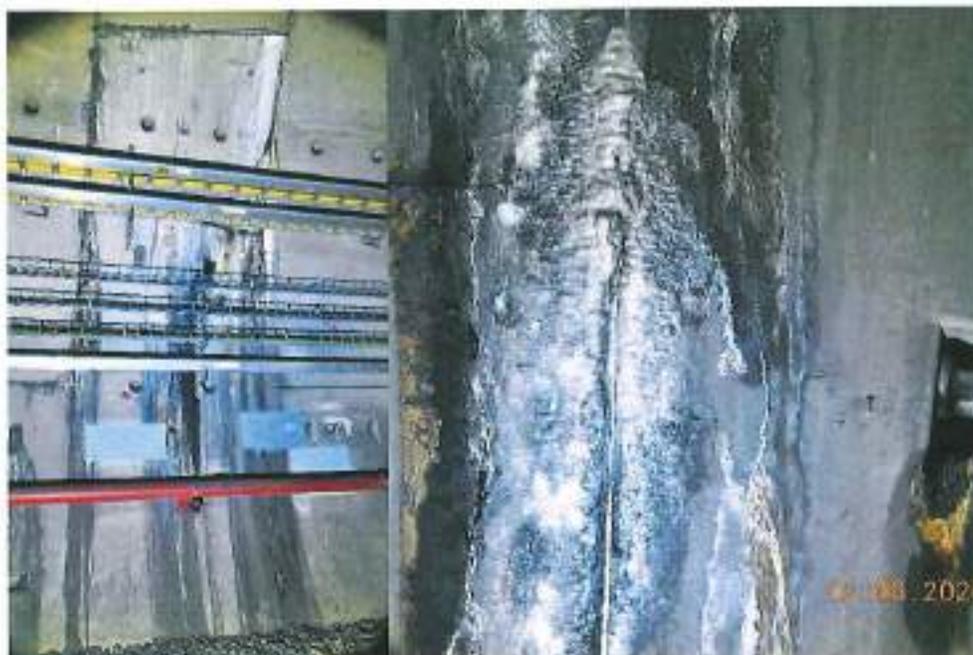
Fotografía 10. Los problemas de filtraciones en la unión de dovelas son evidentes a partir del cad. 21+377.0 hasta la Cabecera Poniente de la estación Ermita, en la imagen mostrada es a la altura del cad. 21+420.0

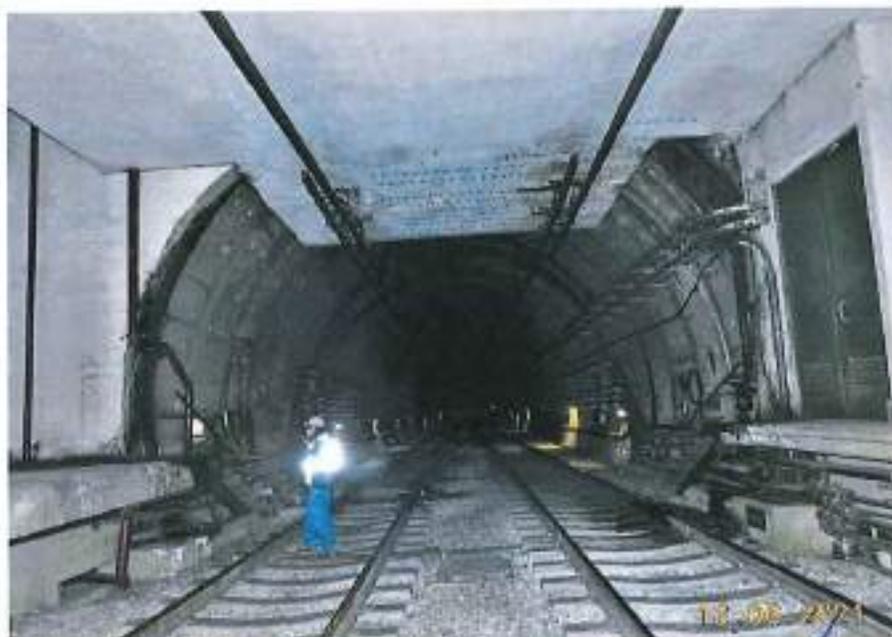
Fotografía 11. Cabecera Poniente de la estación Ermita, donde existe los problemas de filtraciones de agua son mínimos y principalmente sobre el hastial derecho (vía 1).

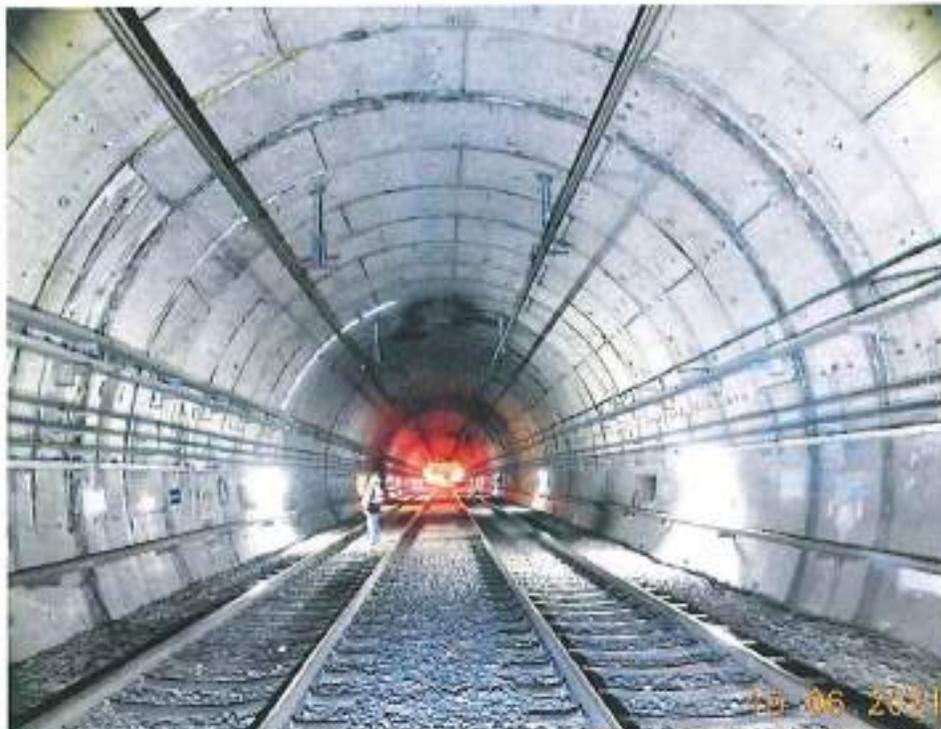
Fotografía 12. Vista del interior del túnel en zona de dovelas a la altura del cad. 23+696.0 dirección Mibcoac, donde se tienen afectaciones por filtraciones de agua a lo largo de toda la bóveda, así mismo se observan canalizaciones realizadas para dirigir los escurrimientos hacia los hastiales.

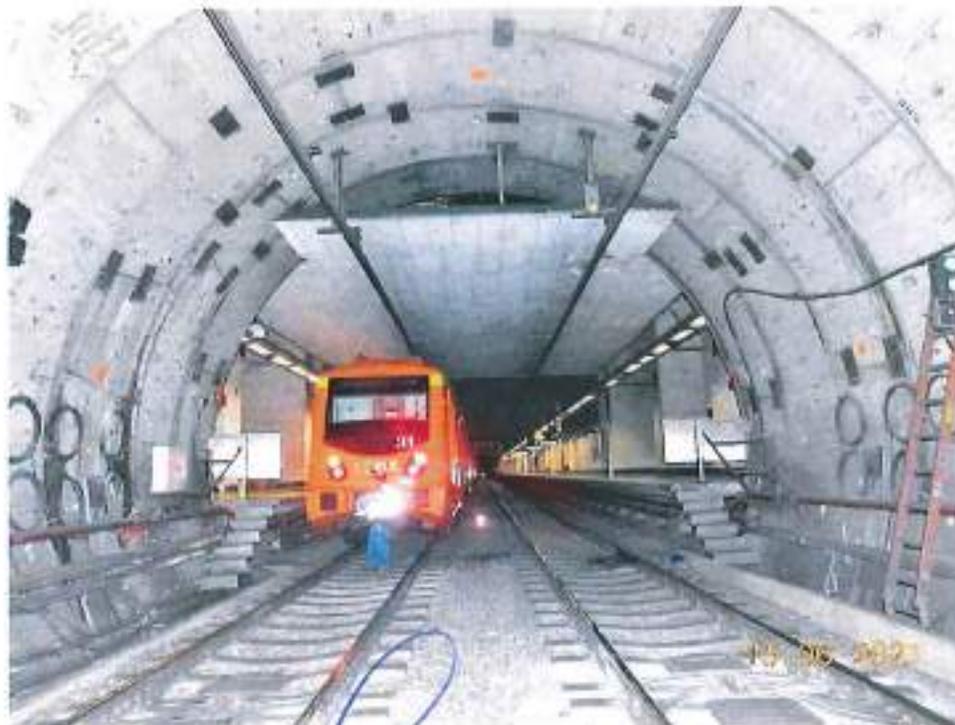
Fotografía 13. Cabecera Oriente de la estación Eje Central, donde las filtraciones son mínimas, sin embargo se observan distintas placas de acero en la unión de las dovelas.

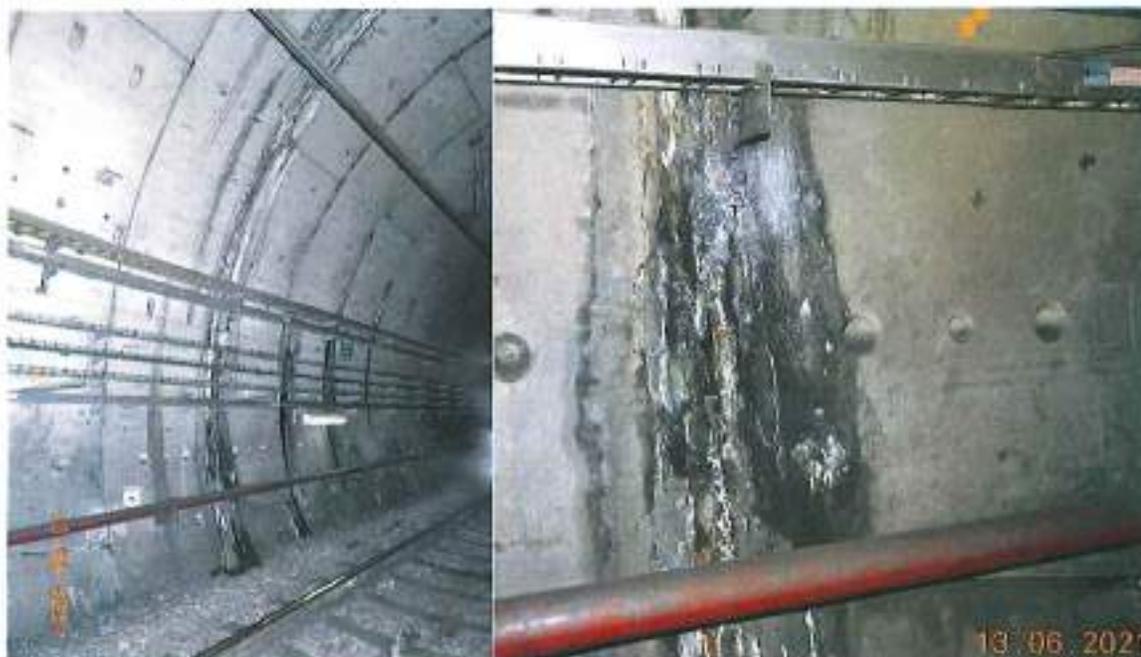
Fotografía 14. Filtraciones en la unión de dovelas a la altura del cad. 23+725.0

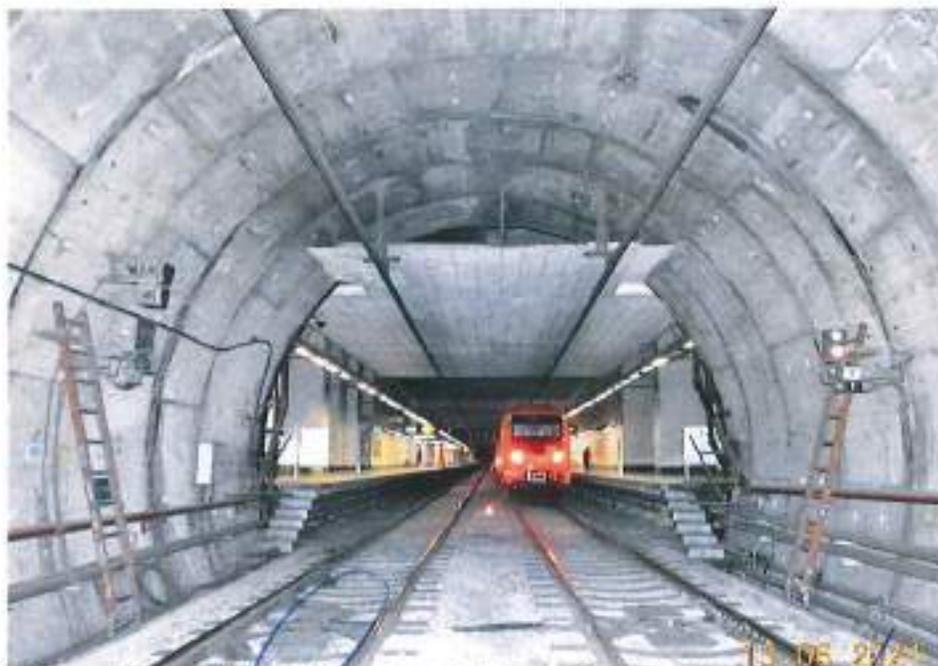
Fotografía 15. Cabecera Poniente de la estación Eje Central, donde no existen afectaciones de consideración por filtraciones y/o daños estructurales visibles.

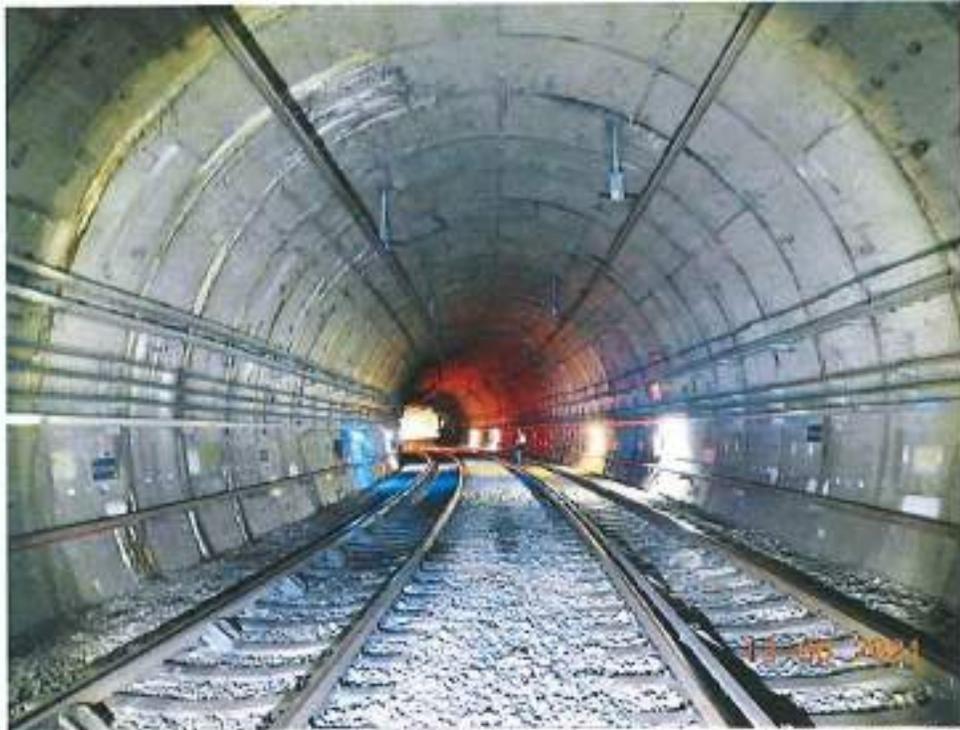
Fotografía 16. Túnel en zona de dovelas a la altura del cad. 25+200.0 dirección Mixcoac, donde se tienen afectaciones por filtraciones y escurrimientos de agua a lo largo de toda la bóveda, el goteo constante se ve reflejado en el estado de las vías en dicho punto.

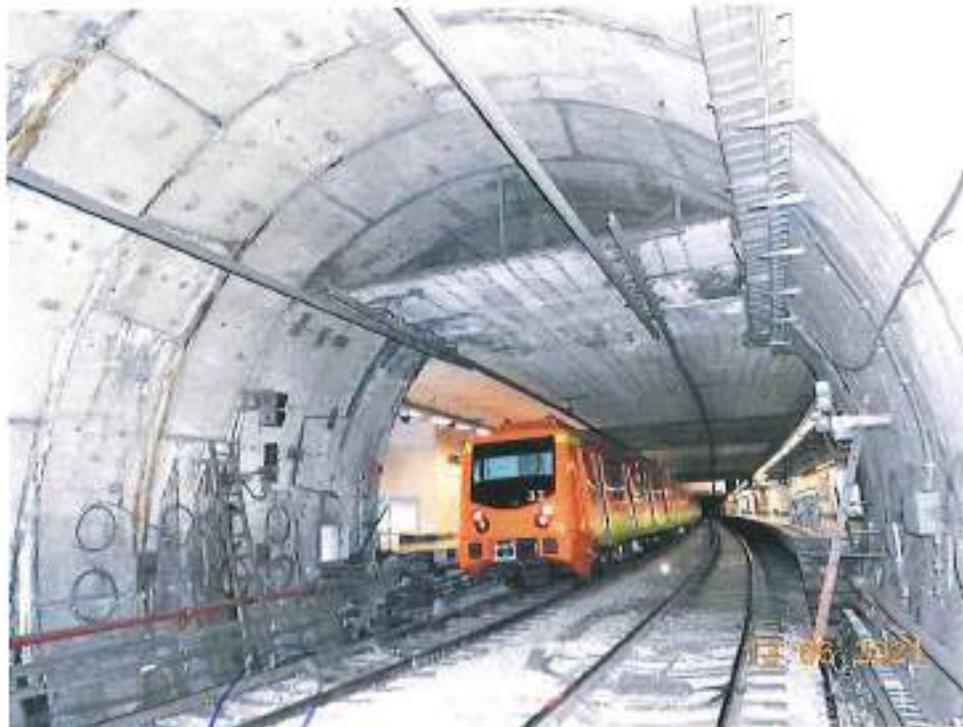
Fotografía 17. Cabecera Poniente de la Estación Parque de Los Venados, presenta humedad y salitre, tanto en las paredes como en el plafón.

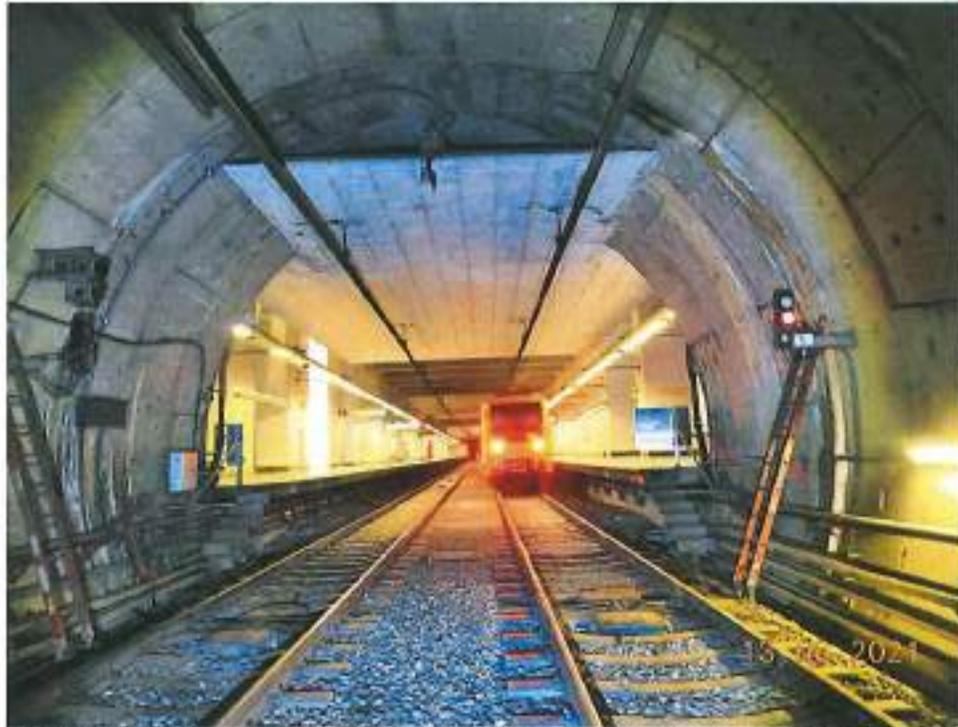
Fotografía 18. Cabecera Oriente de la estación Parque de Los Venados, presenta ligeros problemas de humedad, filtraciones de agua en la bóveda del túnel, principalmente en la unión de dovelas.

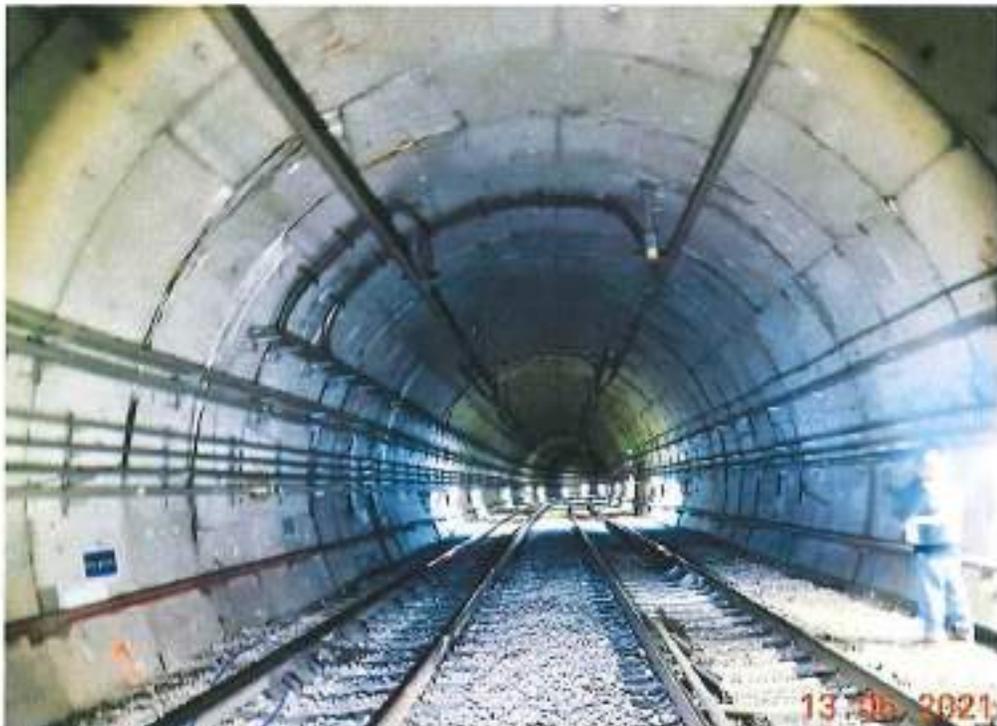
Fotografía 19. Túnel en zona de dovelas a la altura del cad. 25+765.0 dirección Micoac, donde se tienen afectaciones por filtraciones y escurrimientos de agua en los hombros del túnel, principalmente sobre el hastial izquierdo (vía 1).

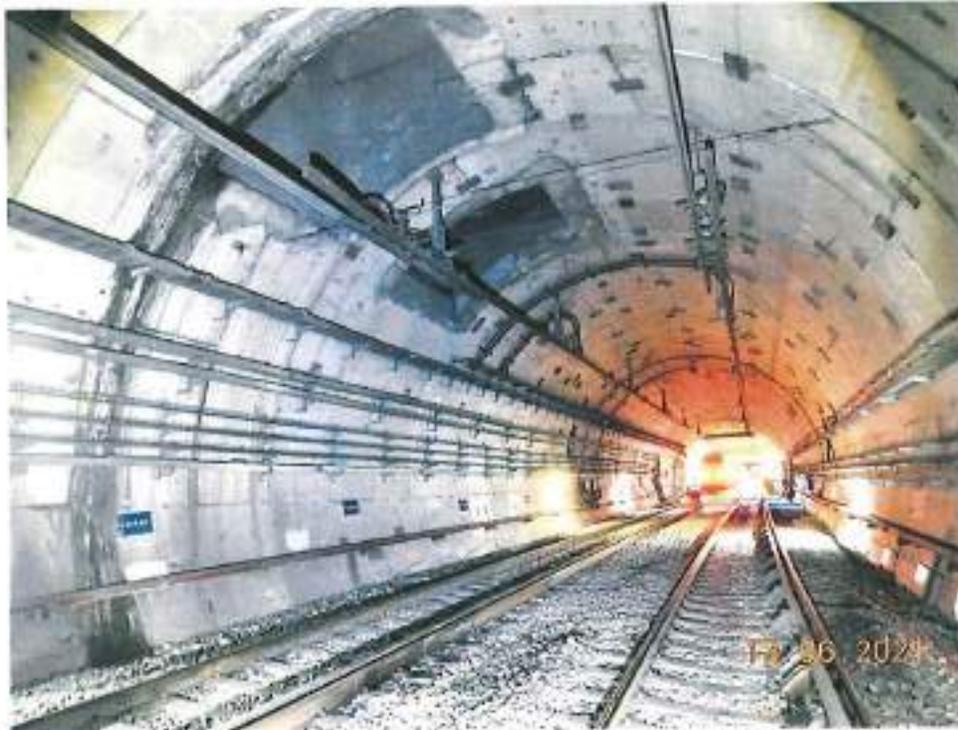
Fotografía 20. Antes de llegar a la cabecera Oriente de la estación Zapata, se observa del cad. 25+975.0 al cad. 26+006.0 la zona de dovelas reforzadas en sus uniones con placas de acero.

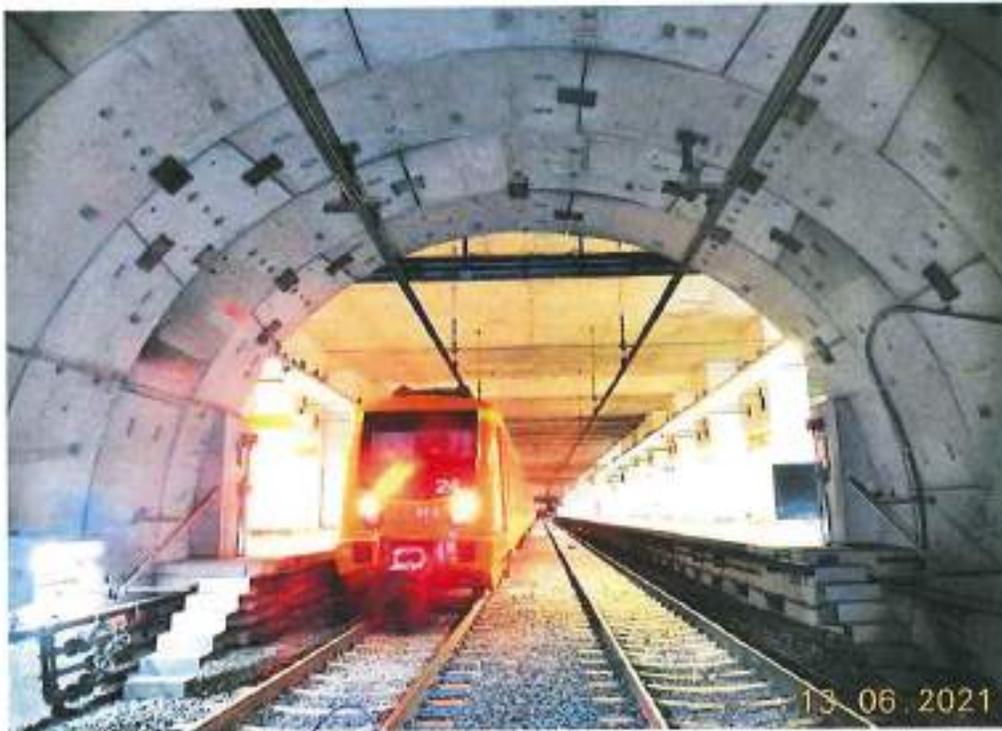
Fotografía 21. Cabecera Poniente de la estación Zapata, no presenta problemas de humedad y/o filtraciones, sólo el refuerzo de placas en la unión de dovelas.

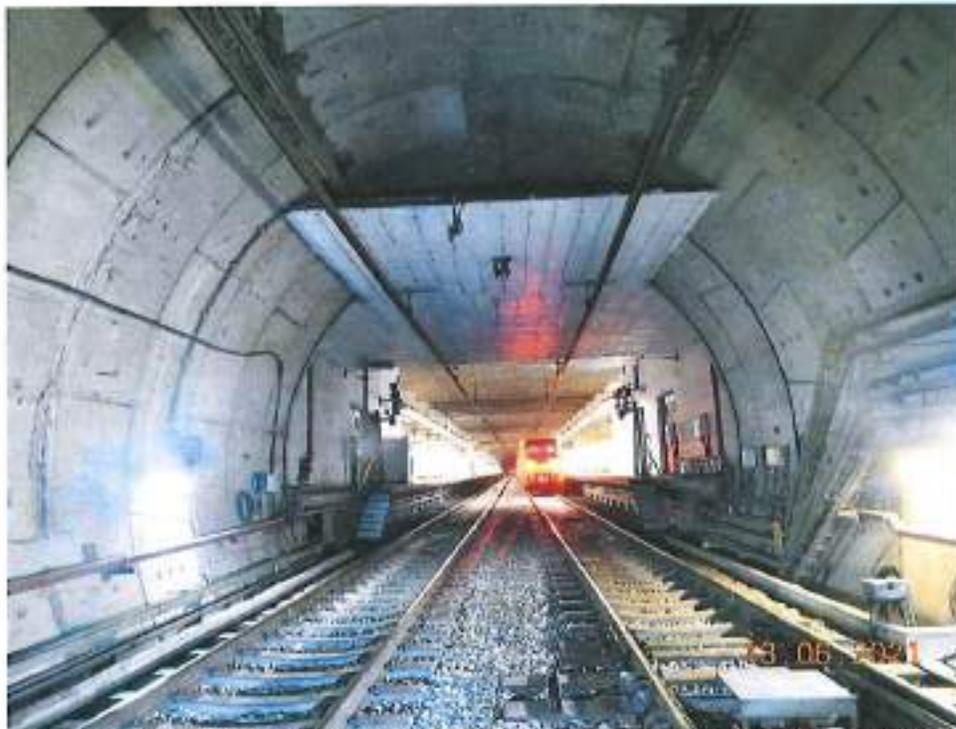
Fotografía 22. Cabecera Oriente de la estación Zapata, no presenta problemas de humedad y/o filtraciones actuales, se encuentra al día de la visita seca.

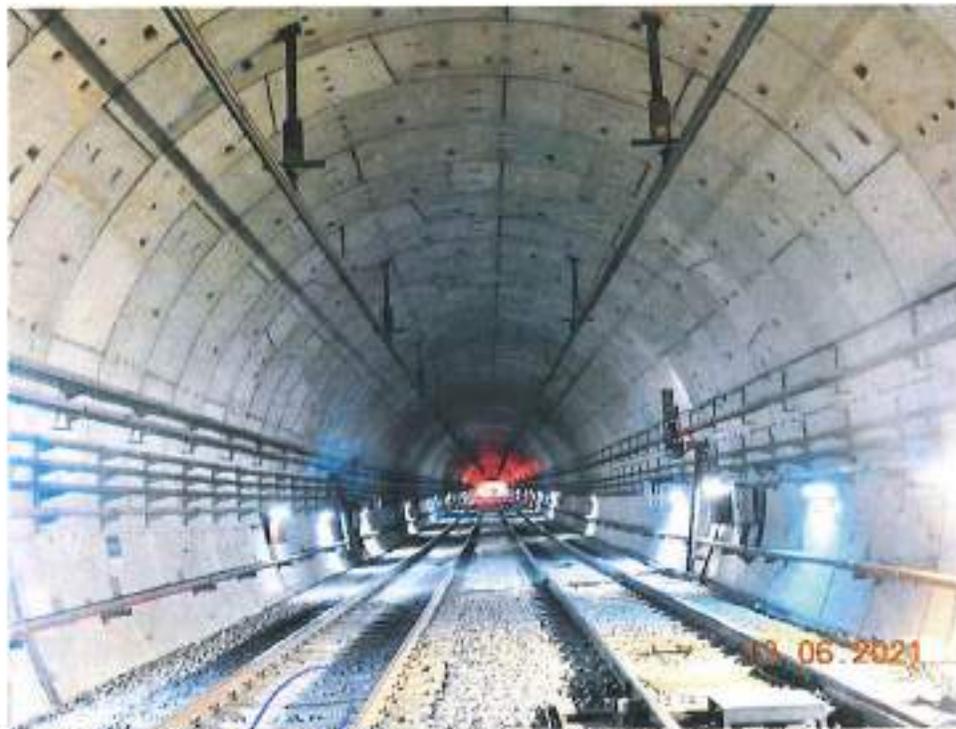
Fotografía 23. Túnel en zona de dovelas a la altura del cad. 26+237.0 dirección Miscoac, donde se aprecian las condiciones actuales sin problemas de humedad y/o estructurales visibles, situación que persiste a lo largo del presente intertramo.

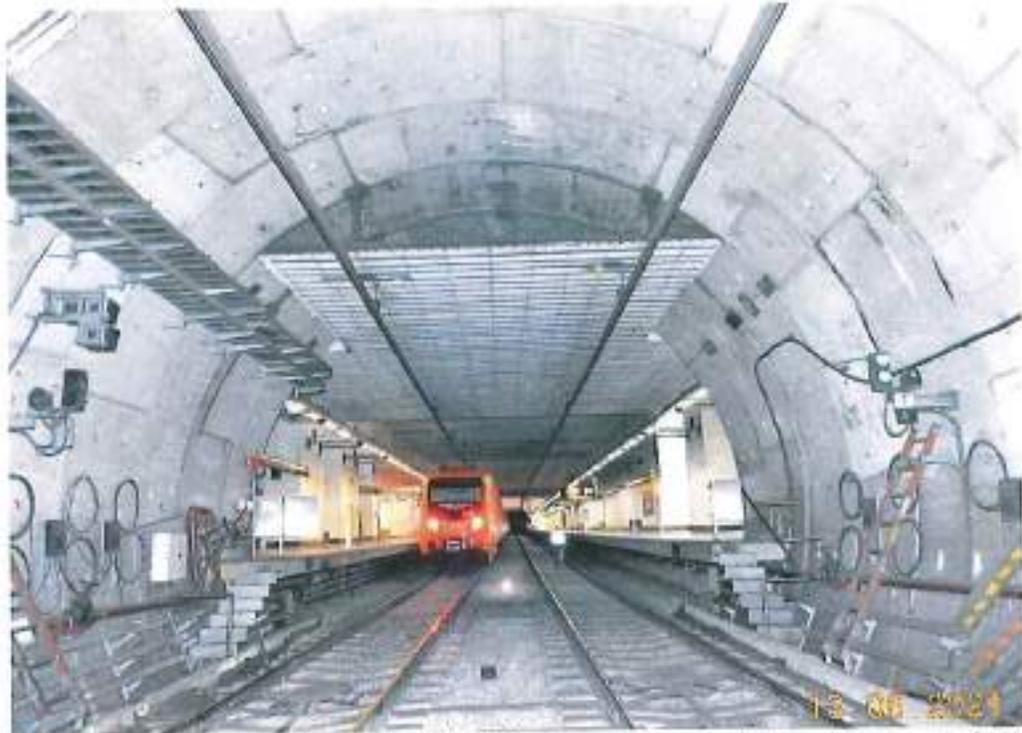
Fotografía 24. Cabecera Poniente de la estación 20 de Noviembre, no presenta problemas de humedad y/o filtraciones actuales, se encuentra al día de la visita seca, sobre el hastial derecho (vía 1) se aprecian algunas placas metálicas en la unión de las dovelas.

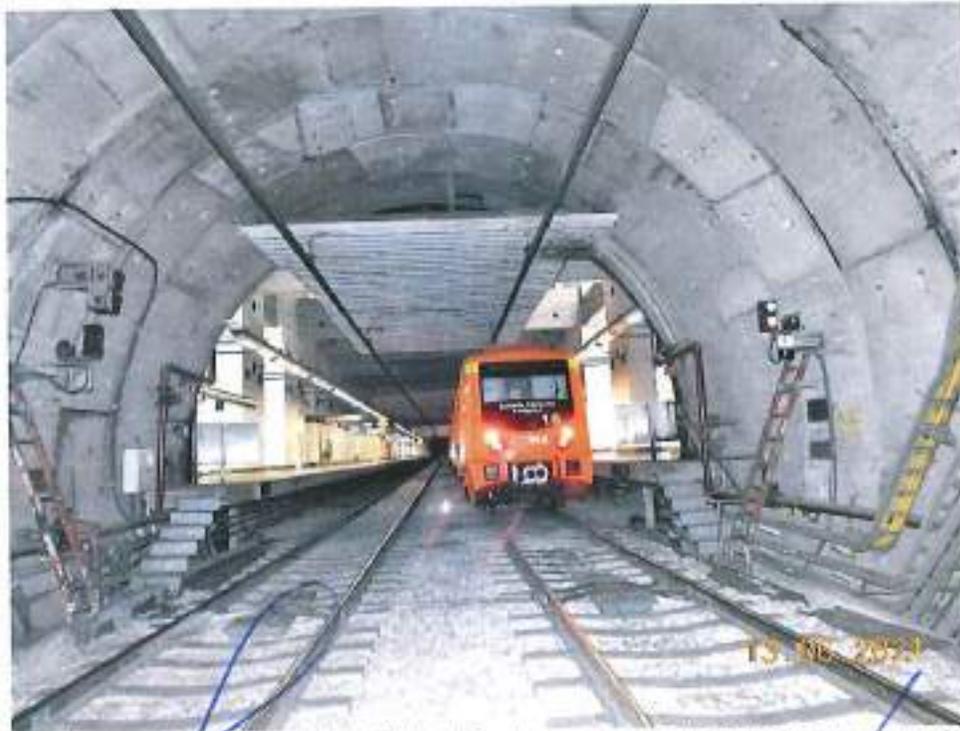
Fotografía 25. Cabecera Oriente de la estación 20 de Noviembre, no presenta problemas de humedad y/o filtraciones actuales, se encuentra al día de la visita seca.

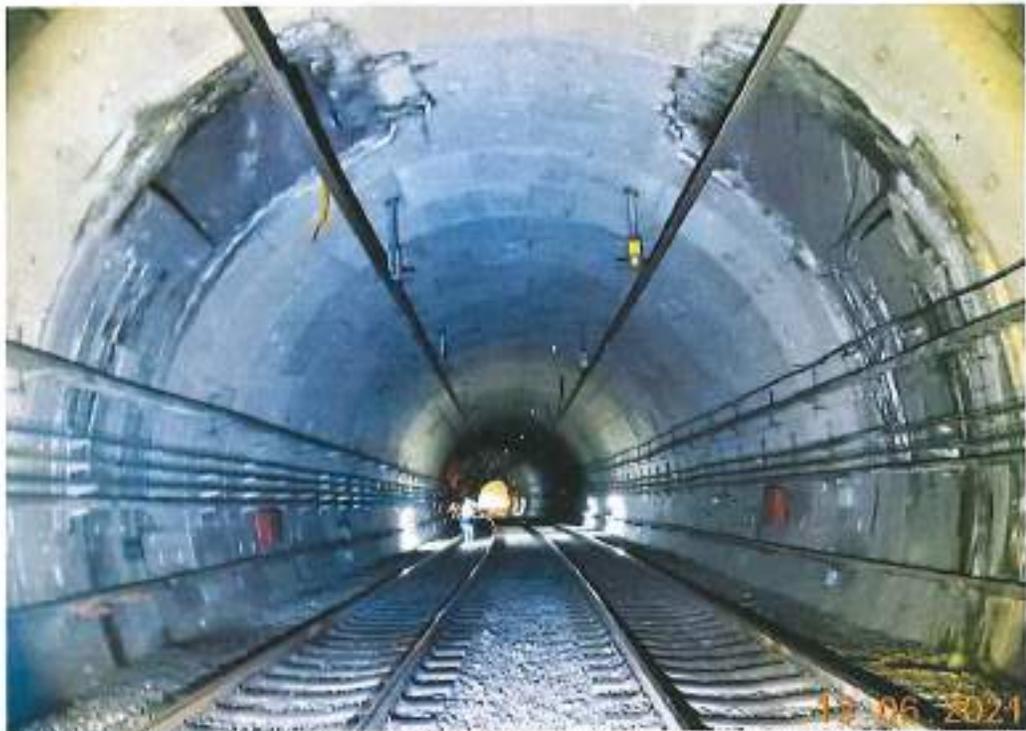
Fotografía 26. Vista del interior del túnel en zona de dovelas a la altura del cad. 27+160.0 dirección Miscoac, donde se tienen afectaciones por filtraciones y escurrimientos de agua a lo largo de toda la bóveda (principalmente en el perímetro de los huecos de ventilación existentes).

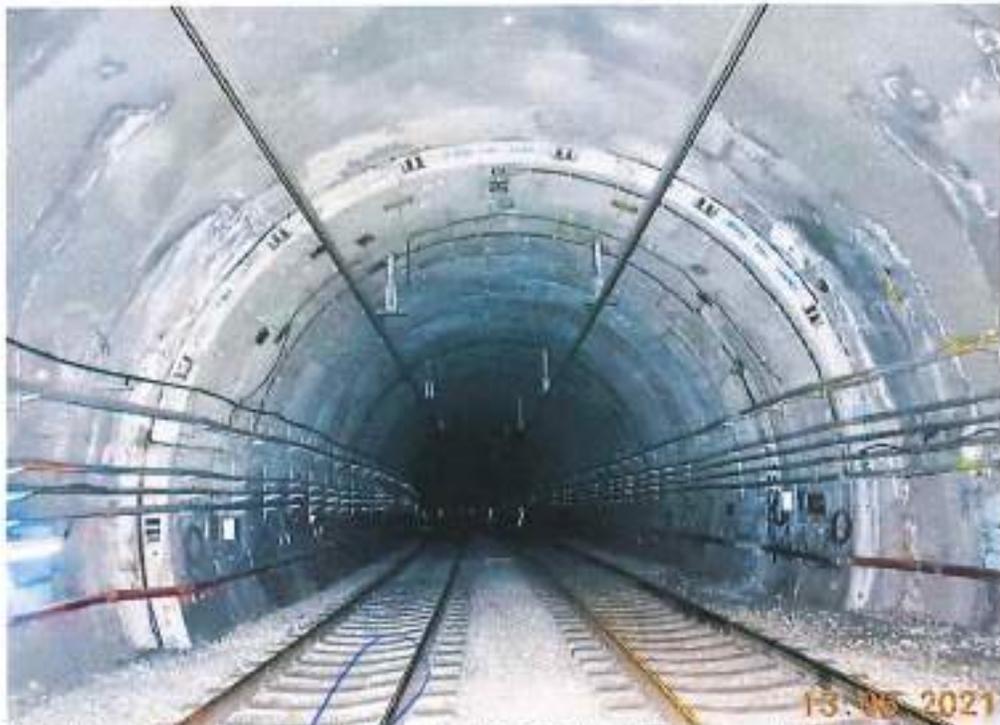
Fotografía 27. El túnel a base de dovelas culmina en el cad. 27+325.0 dirección Miscoac, dando inicio al túnel excavado por método convencional, hasta dicho punto se tienen distintas zonas puntuales con filtraciones principalmente en la unión de dovelas.

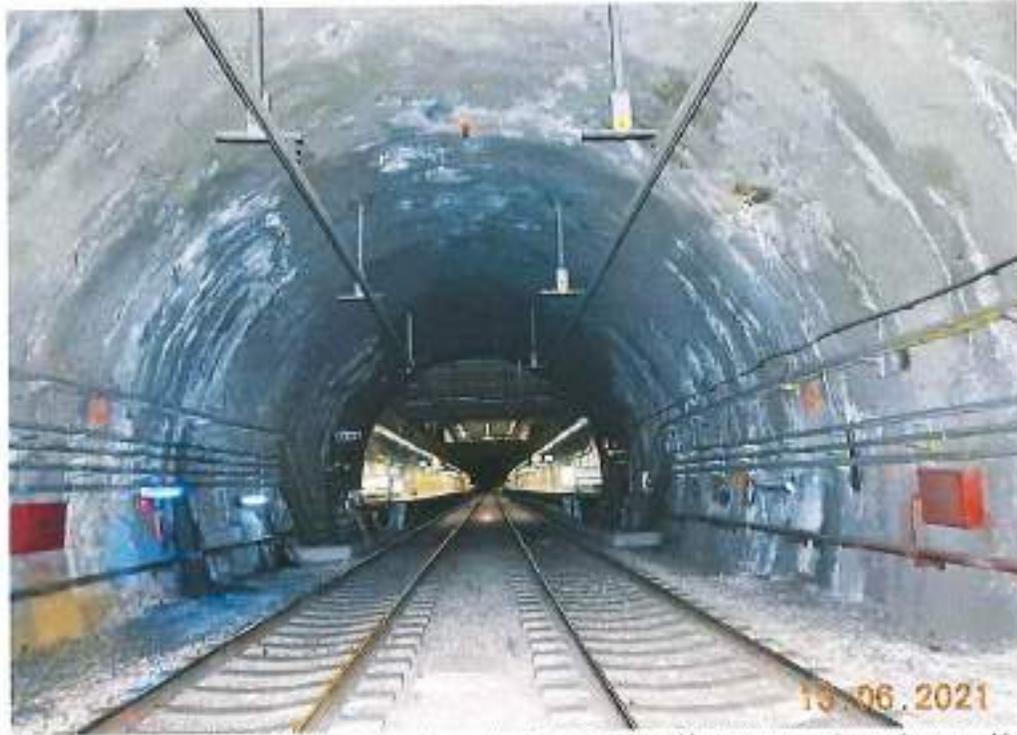
Fotografía 28. A partir del cad. 27+325.0 hasta la cabecera Poniente de la estación Insurgentes Sur se tienen problemas con filtraciones, escurrimientos, goteo de agua y carbonatación del concreto lanzado en distintos puntos (principalmente en la zona de los hombros del túnel).

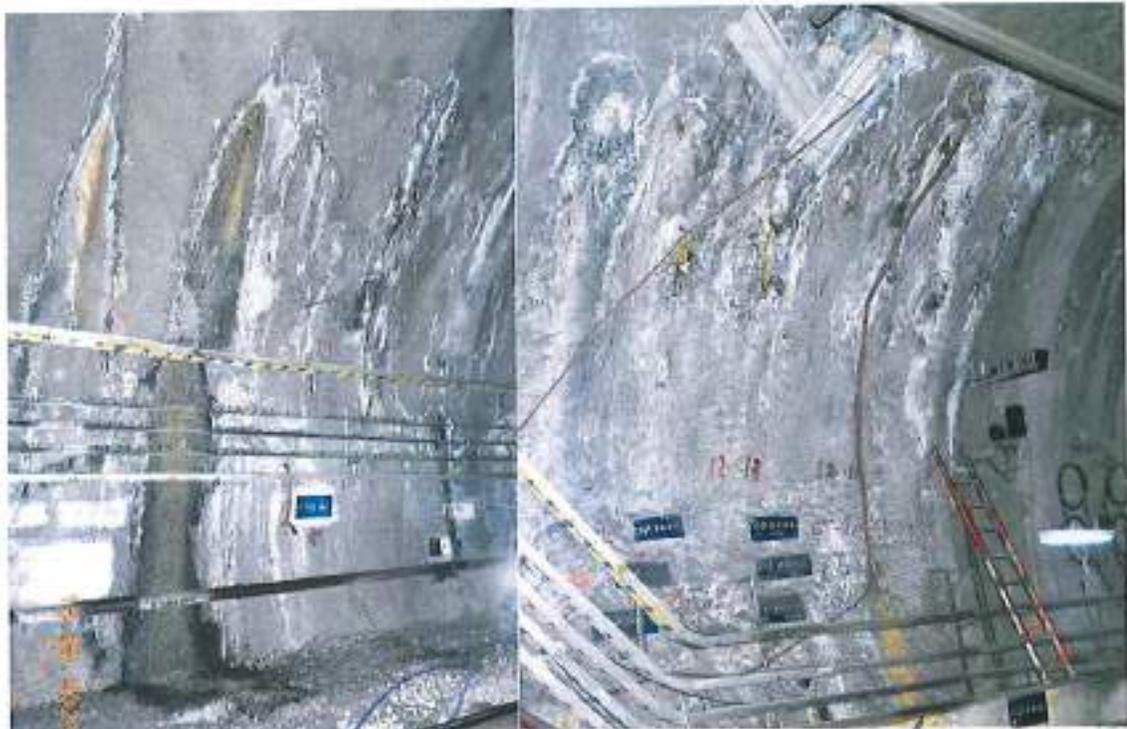
Fotografía 29. Detalles de los problemas de filtraciones existentes en distintos puntos a partir del cad. 27+325.0 al 27+380.0

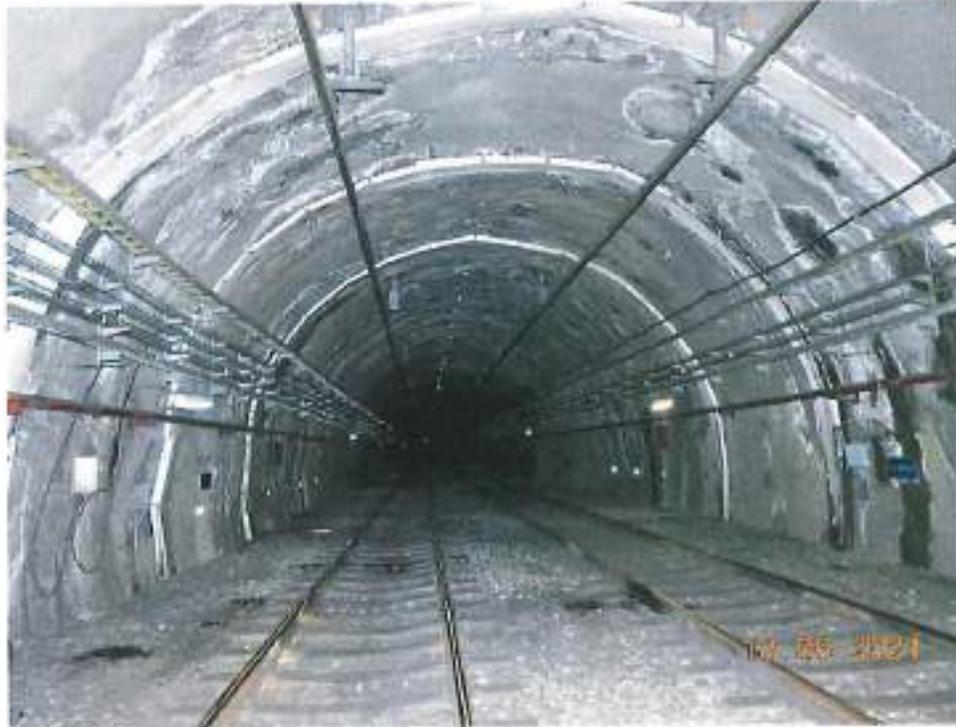
Fotografía 30. Vista del interior del túnel en zona de túnel convencional a la altura del cad. 27+570.0 dirección Mixcoac, donde se tienen afectaciones por filtraciones y escurrimientos de agua a lo largo de toda la bóveda (donde se observan las canalizaciones realizadas para su captación).
