**INFORME GEOTÉCNICO – ESTRUCTURAL DE  
VULNERABILIDAD CORRESPONDIENTE AL TÚNEL DE LA  
LÍNEA 12 DEL METRO DE LA CIUDAD DE MÉXICO**

COLEGIO DE INGENIEROS CIVILES DE MÉXICO A. C.  
COMITÉ DE SEGURIDAD ESTRUCTURAL

17 de junio de 2021

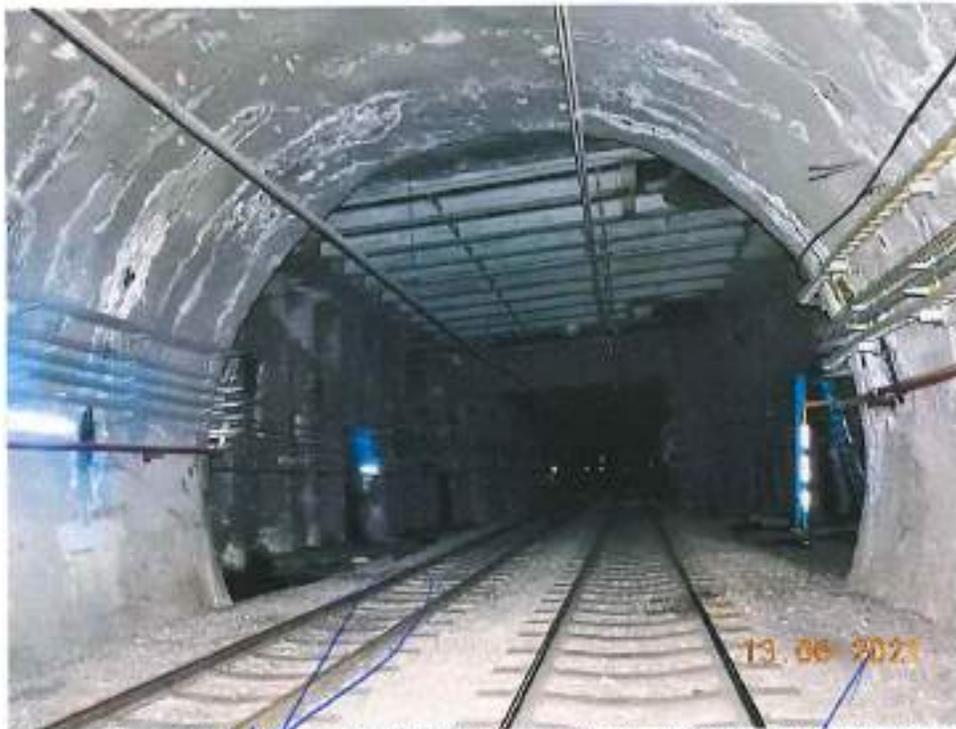
Fotografía 31. Los problemas de filtraciones, carbonización del concreto lanzado son visibles hasta el cad. 27+741.50 (termina túnel convencional, inicia lumbrera Cádiz).

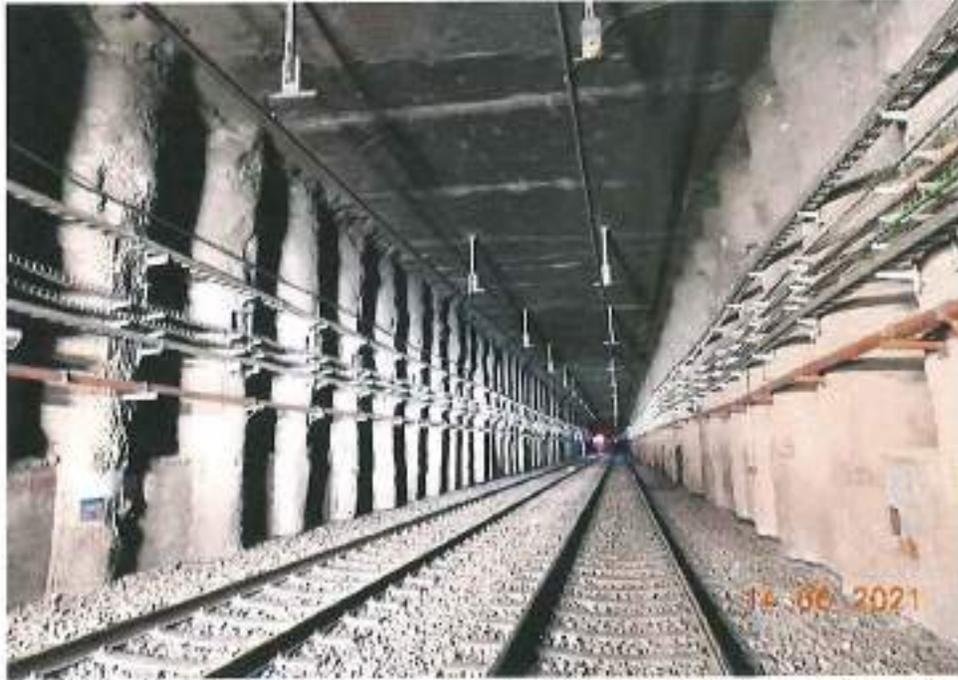
Fotografía 32. De la lumbrera Cádiz hasta la estación Mixcoac la obra subterránea fue realizada en sección cajón (como se observa en la figura a la altura del cad. 28+200.0), en dicho tramo no se aprecian problemas de humedad y/o filtraciones de agua de consideración.

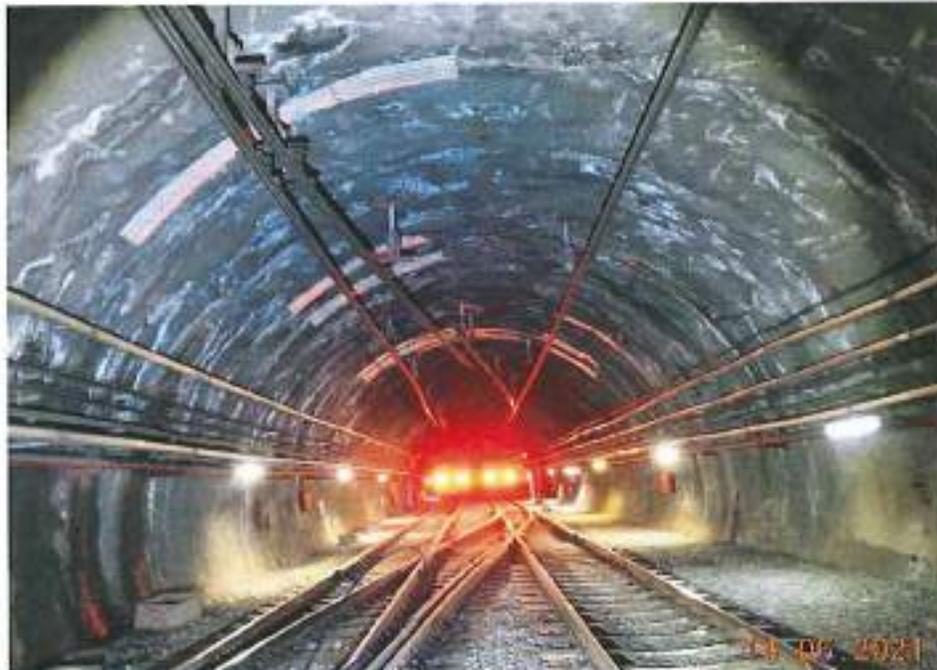
Fotografía 33. Vista del interior del túnel en zona de túnel convencional a la altura del cad. 28+960.0 dirección Muro Tapón en la zona de maniobras, donde se tienen afectaciones por filtraciones y escurrimientos de agua a lo largo de toda la bóveda (donde se observan las canalizaciones realizadas para su captación).

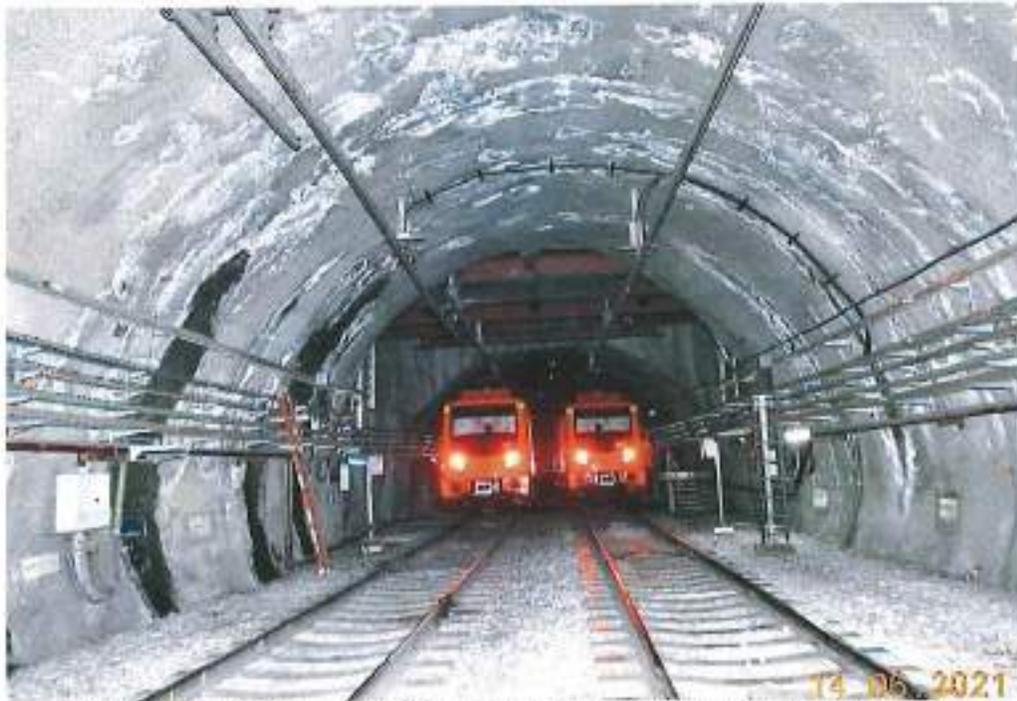
Fotografía 34. Las filtraciones y escurrimientos persisten hasta el cad 28+508.0 (inicia lumbrera).

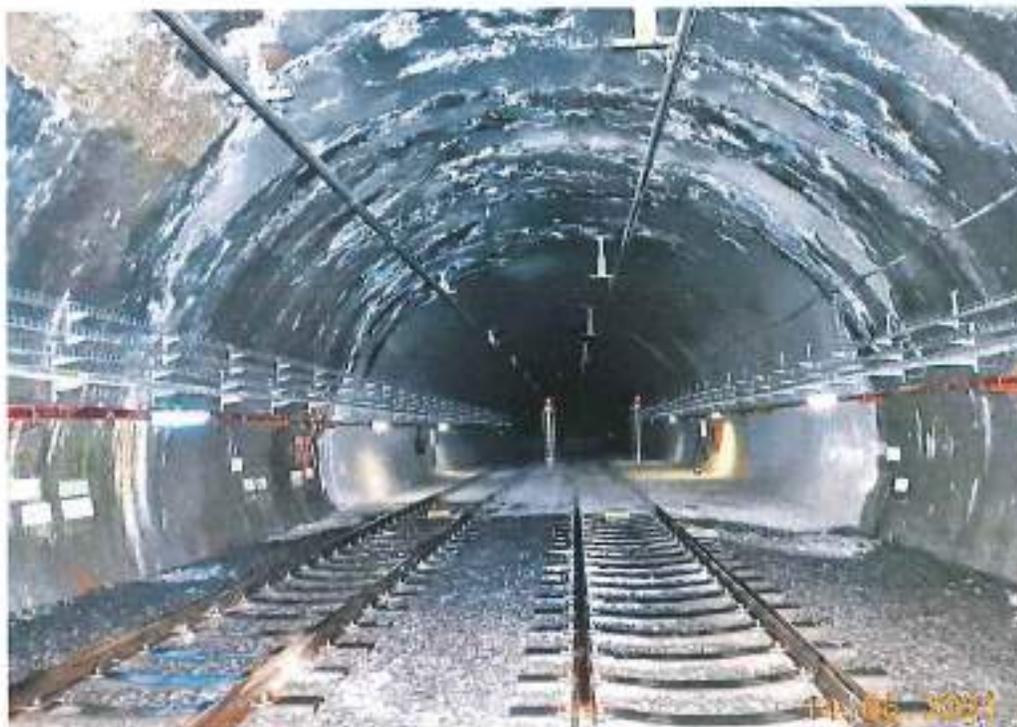
Fotografía 35. A la altura del cad. 29+260.0 al 29+280.0 se tiene un grave problema de filtraciones, escurrimientos y goteo de agua en toda la bóveda del túnel, el cual es constante, afectando las condiciones estructurales (carbonatación del concreto lanzado) así como el daño visible en el estado de las vías.
