Situación actual del tramo subterráneo de la Línea 12.

Antecedentes documentales del túnel de la Línea 12

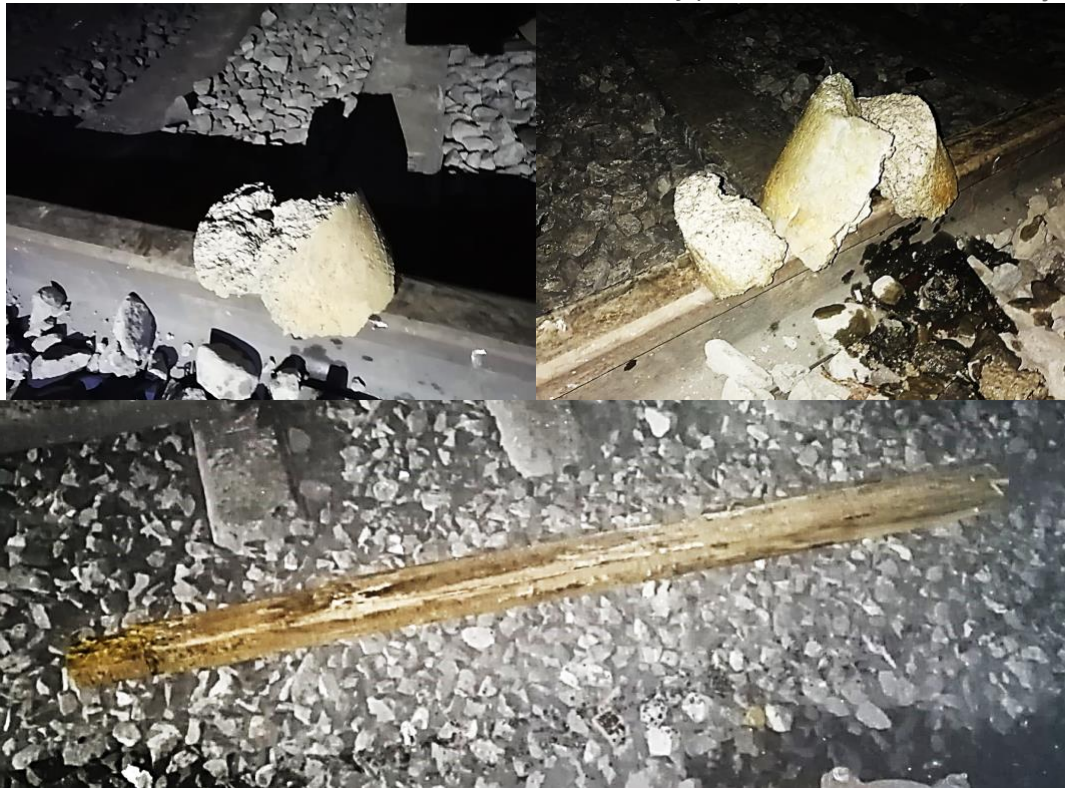
Fuente: Limpieza de drenajes por material de obra, IUYET, 21 de octubre de 2021

- **Azolve en 60%** de los registros en el tramo subterráneo, constituido por balasto, basura, etc., muestra del mantenimiento inadecuado de tramo en cuestión.
- **3%**, registros con **daño estructural**, mismos que serán incorporados en un programa de intervención para su reparación correspondiente.
- **8.8%** con agua a distintos niveles.
- **El 30%** de los registros restantes inspeccionados, se encontraban secos y en buen estado.

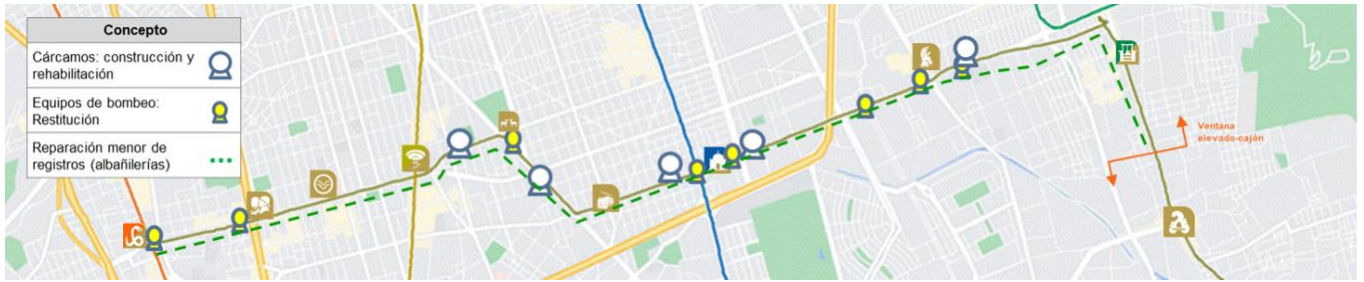
Localización de cárcamos y equipos de bombeo faltantes

1. Insuficiencia de cárcamos (al menos 6) y necesidad de rectificar las pendientes de tubos dren (AECOM, 2022).
2. Incumplimiento de funcionamiento conforme a diseño de 700 m de drenaje (6%) (AECOM, 2022).

5. Insuficiencia del diseño de los equipos de bombeo ante normativas, recomendación de colocar 2 bombas por cárcamo (AECOM, 2022).
6. Existencia de filtraciones a lo largo de todo el túnel, con 165 “puntos” de aporte mayor (ICA, 2021).

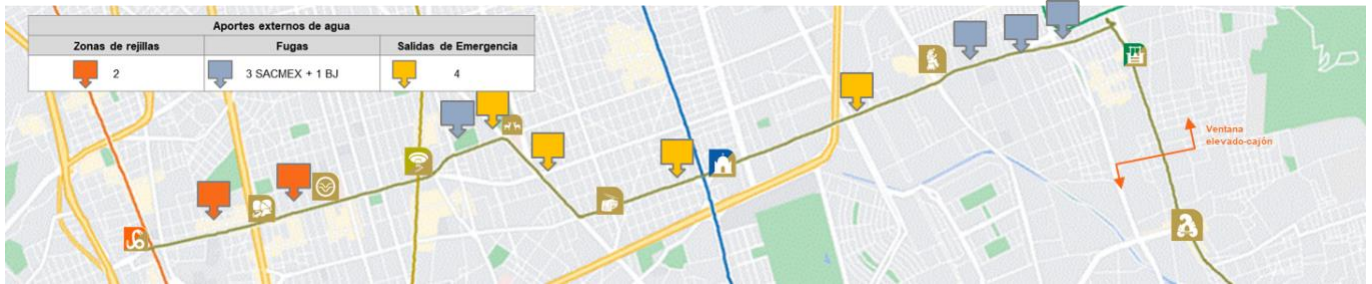
Localización de aportes externos de agua

7. Aportes de agua por motivos externos se originan por problemas de diseño o filtraciones mayores del túnel: entradas de agua en salidas de emergencias (2), Rejillas de ventilación (2) y filtraciones (2 tramos) (ICA, 2021).

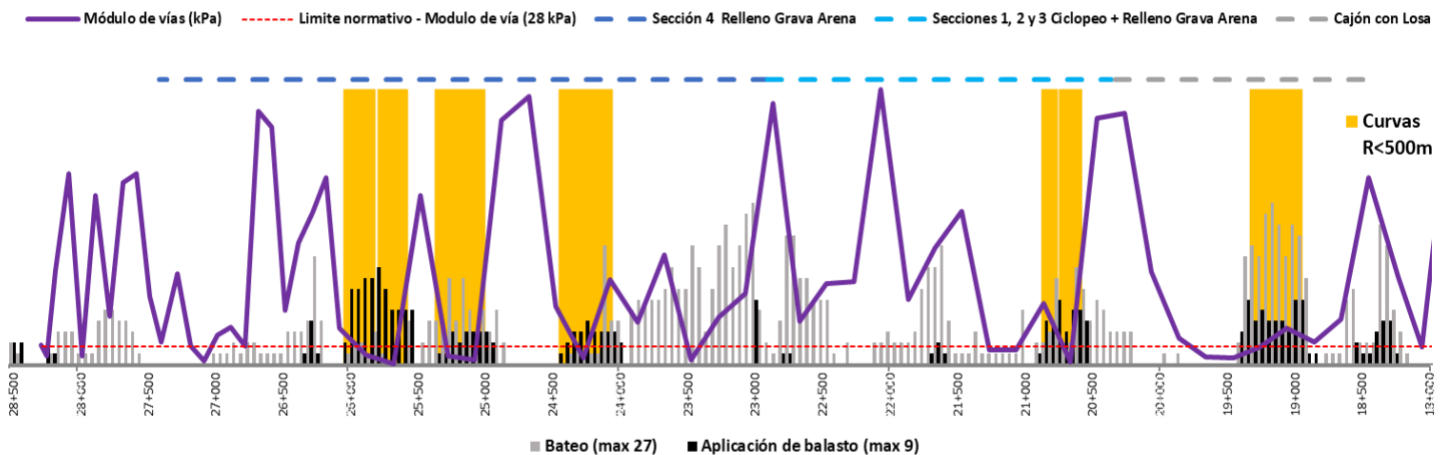
Frecuencia acumulada de mantenimiento (bateo y aplicación de balasto en tramo subterráneo de L12) y resultados de (Módulo de vía); sobreposición de curvas de radio reducido con aplicación de balasto

11. Existe humedad por arriba del nivel óptimo en las calas realizadas entre la Estación Ermita y Mixcoac Supervisión de calas ICA, 2021).
12. Los tramos con mayores actividades de mantenimiento asociadas a pérdida de balasto, bateo y alineamiento de vía se presentan en los tramos de curvas de radio reducido.

13. Los estudios de Modulo de vía (PCI, 2022) confirman niveles de rigidez de la vía por debajo de lo aceptado por la norma, en las zonas de curvas de radio reducido, provocando mayores deflexiones al paso de trenes cargados.

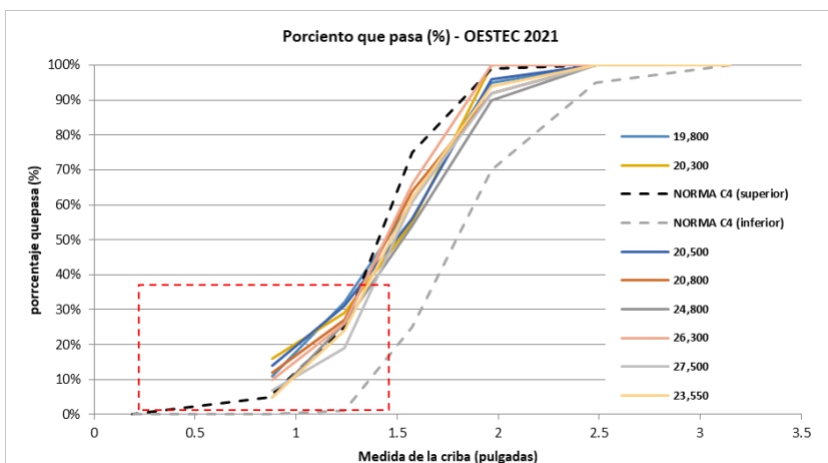
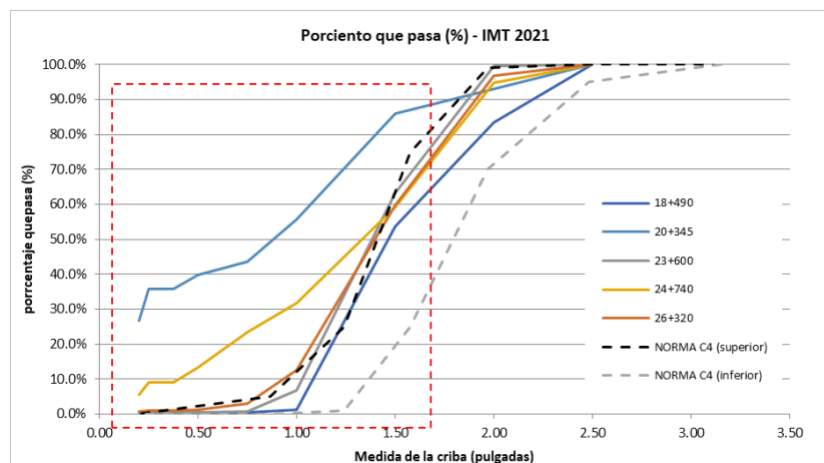
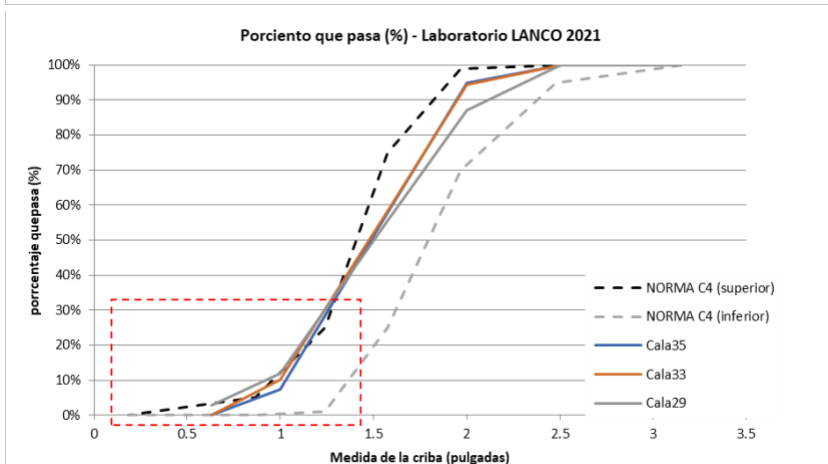
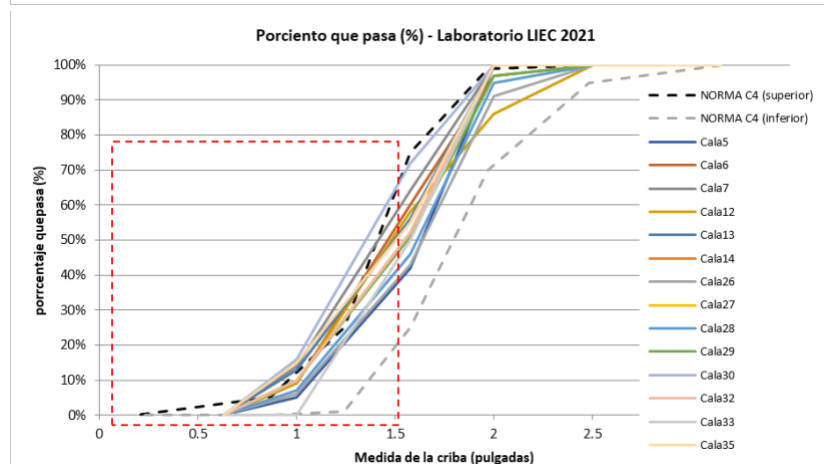
Comparación de pruebas de granulometría vs Normativa C4 y zonas fuera del cumplimiento de la norma.

- Las envoltentes punteadas en color negro y gris, muestran el rango granulométrico aceptado.
- Áreas punteadas rojas señalan muestra por arriba del límite permitido para partículas finas o menores a 1 pulgada (curvas punteadas en negro).
- Las pruebas realizadas por el IMT específicamente en las curvas de Mexicalzingo y Eje Central muestran la mayor proporción de finos.

Los 4 laboratorios utilizados revelan finos por arriba de los límites normativos

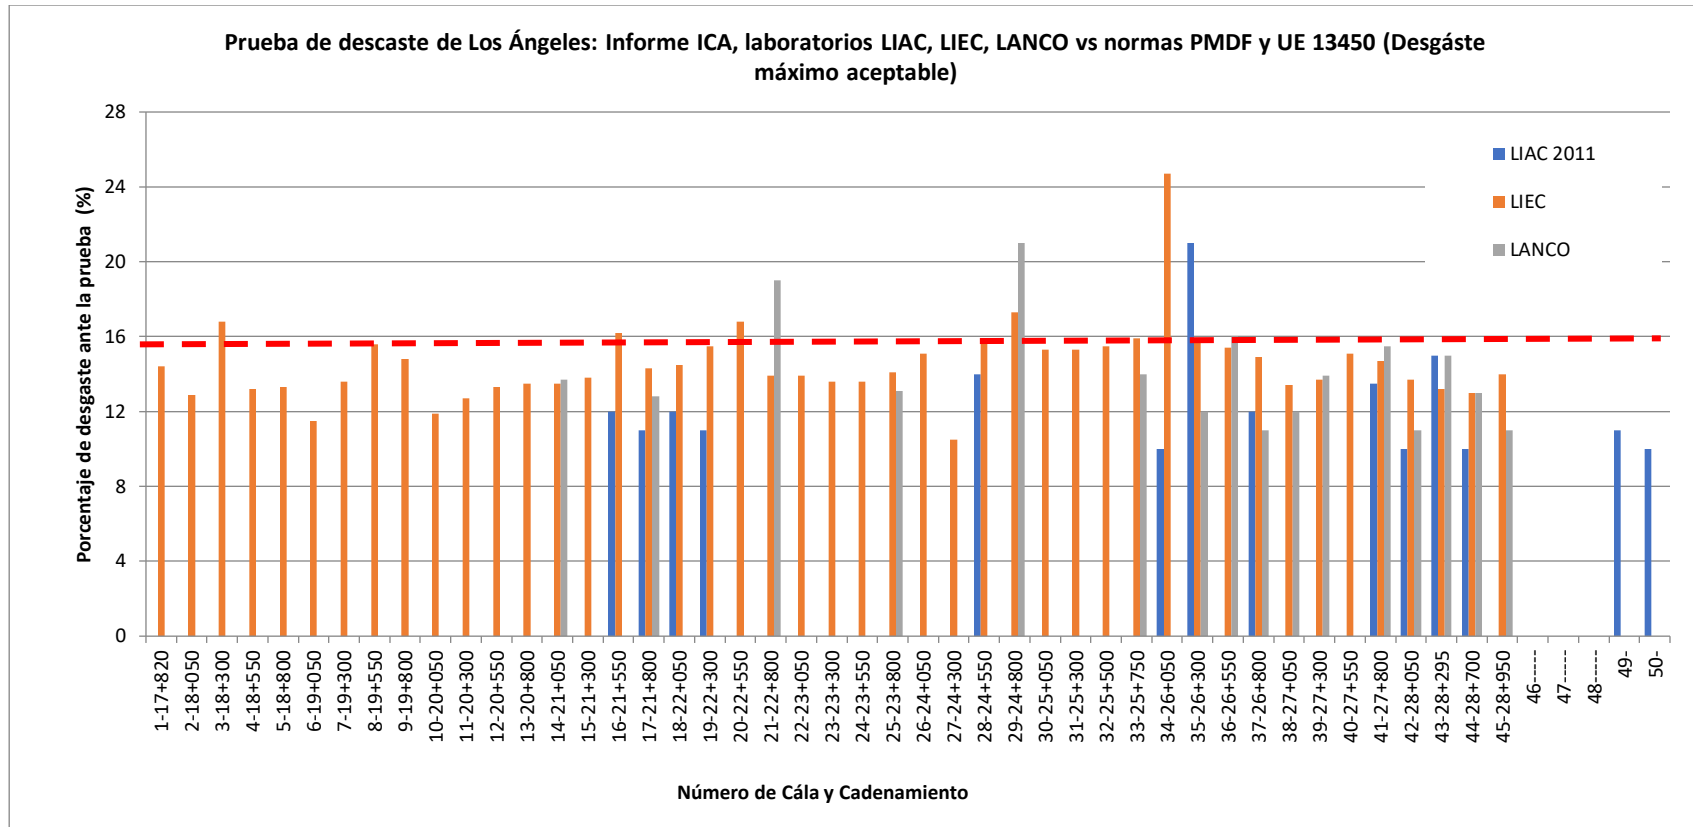
Consolidado de pruebas de desgaste de Los Ángeles realizadas por IMT, LIEC-ICA, LANCO-ICA.

- Cuando se analizan las pruebas de 2011 presentadas por ICA, se observan valores de la prueba de Desgaste de los Ángeles por arriba de la tolerancia máxima normativa.

11% de las muestras no pasaron el límite establecido de Desgaste de los Ángeles
