NOTA INFORMATIVA: Comentarios al “Informe Ejecutivo: Levantamiento, inspección, trabajos de campo y laboratorio de la Línea 12 del Metro en el tramo subterráneo”, del 9 de noviembre de 2021.

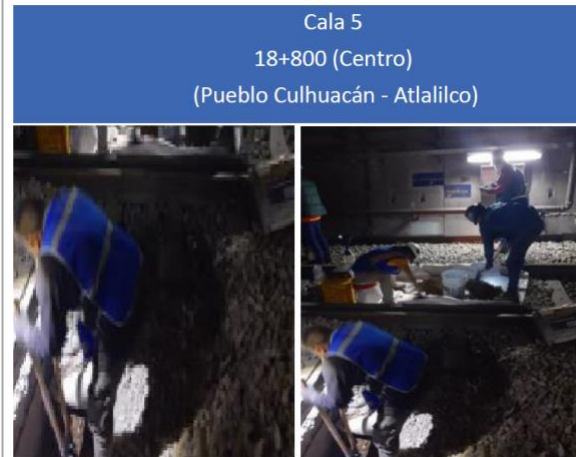
2. La evidencia de muestreos no presenta referencias ni controles de ejecución, y se basa en fotografías repetidas, de calidad insuficiente o indistinguibles en la totalidad de los reportes de muestreo, de calas y de los ensayos de balasto:

Fuente: ANEXO 3.2.1 Reporte de medición de espesores de capas y ANEXO 5.2.1 Fotografías de los muestreos

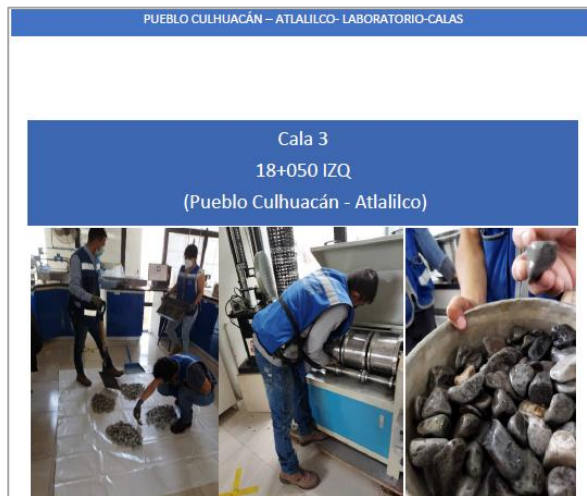
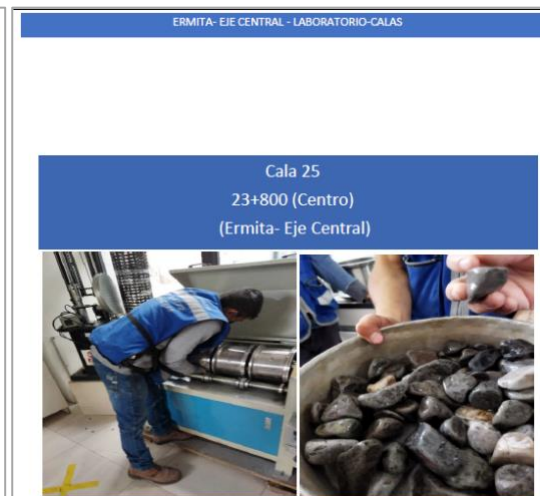
Fuente: ANEXO 5.3.1 Fotografías de ensayo, informes de pruebas y tablas resumen 09-11-21

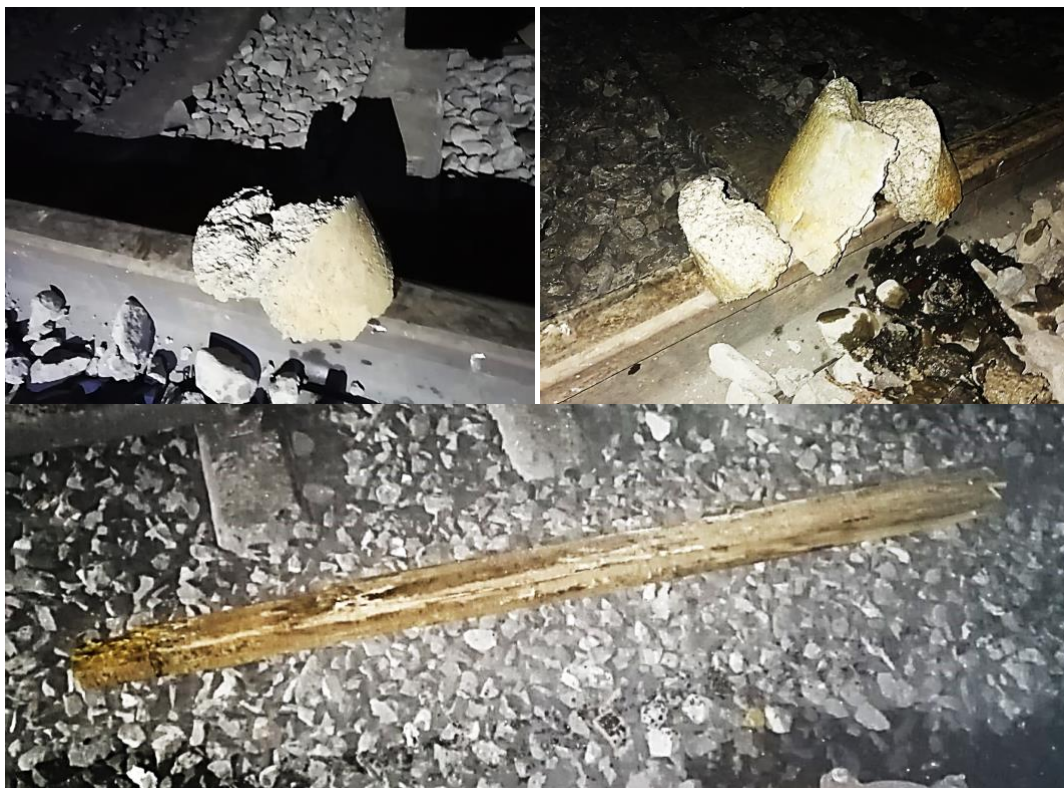
Durante los trabajos de limpieza se evidenció material de obra que generó las obstrucciones del drenaje, el cual lo inhabilitó, sin posibilidad de ser susceptible a mantenimiento.

Fuente: Limpieza de drenajes por ICA, documentada por IUYET, 21 de octubre de 2021

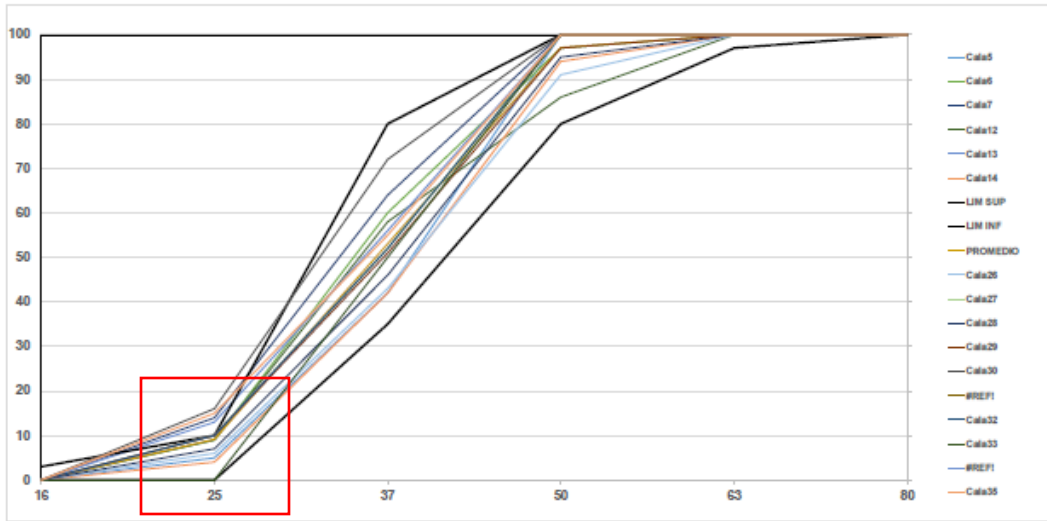
CURVAS GRANULOMETRICAS LABORATORIO LIEC

Muestras rechazadas de granulometría

- a. ICA, LIEC: 29% - 4 de 14 (vs norma aplicada, PMDF)
- b. ICA, LANCO: 67% - 2 de 3 (vs norma aplicada, PMDF)

Fuente: ANEXO 5.3.1 Fotografías de ensayo, informes de pruebas y tablas resumen 09-11-21, muestra referida en tablas, graficas de curvas granulométricas fuera de rango en finos
