Asunto: Comentarios al Infome de “levantamiento, inspección, trabajos de campo y laboratorio de la Línea 12 del metro en el tramo Subterráneo” elaborado por la empresa ICA, octubre 2021

Referencia: Rehabilitación y Refuerzo de L12

NOTA INFORMATIVA

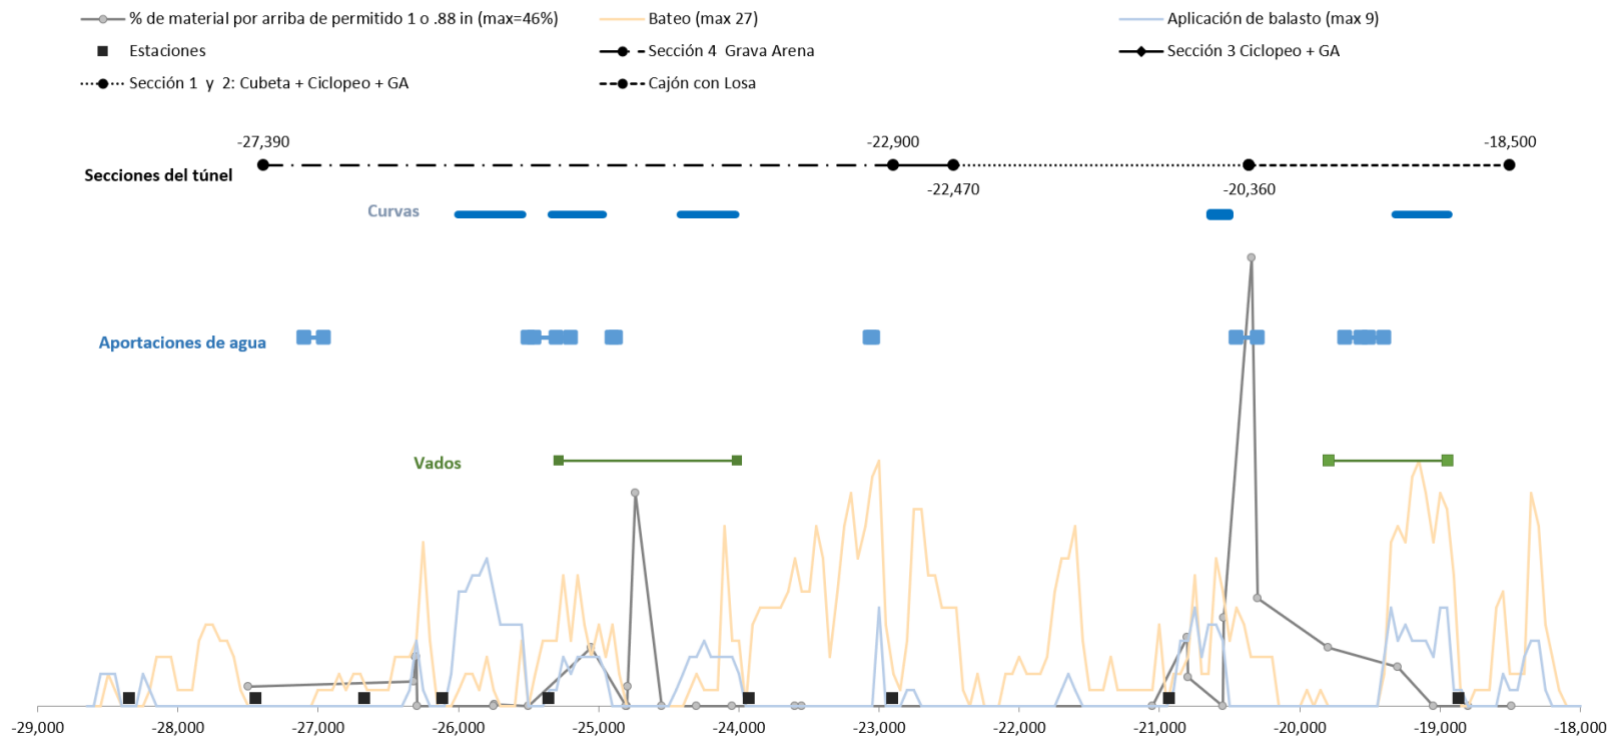
Correspondencia de los trabajos de mantenimiento por bateo y aplicación de balasto, exceso de finos medidos por pruebas de granulometría, curvas de R<500m, vados, filtraciones de agua de gran volumen y sección sin subbase estable en el tramo subterráneo (Sección 4).

Tramo subterráneo, sobreposición: Tipos de sub base + Vados + Zonas de aportes de agua + Curvas + Aplicación y bateo de balasto

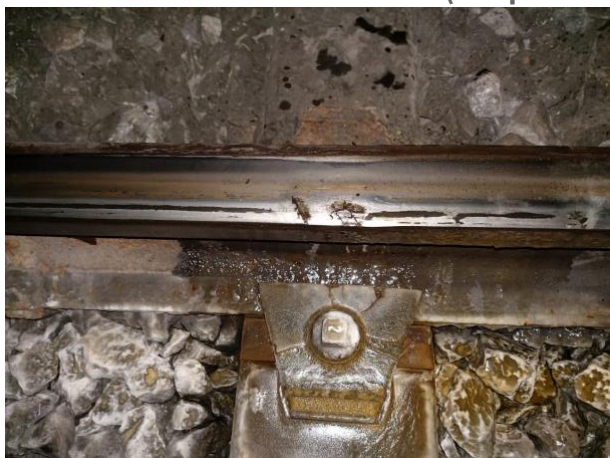
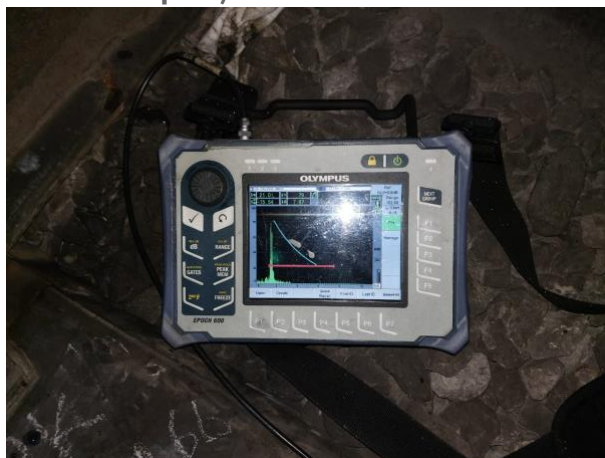
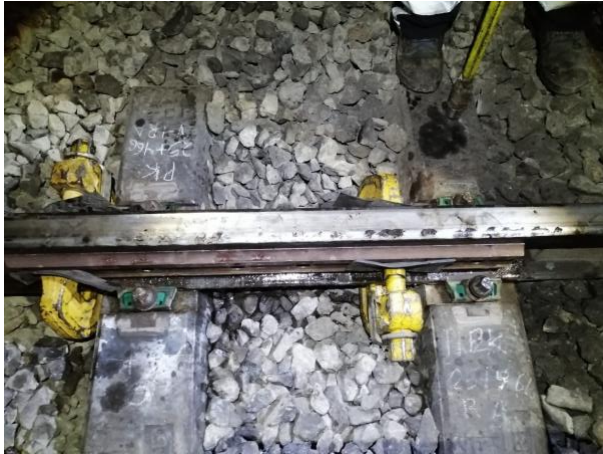
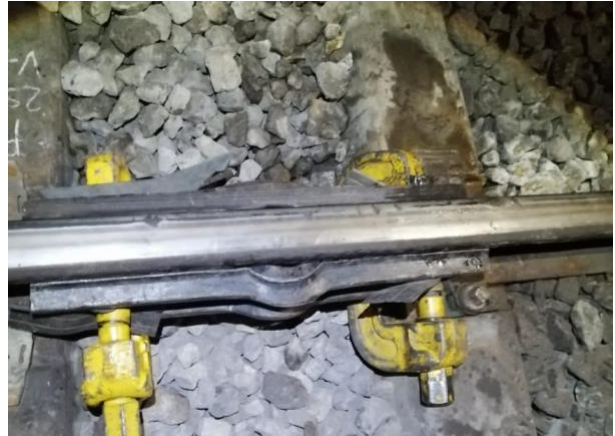
7. El STC Metro concuerda en la existencia de aportes externos de agua. Sin embargo, se considera que el estado generalizado de humedad y escurrimiento en soportaría e instalaciones se asocian también a la presencia de un alto volumen de filtraciones en los tramos descritos en el punto 4 (más del 70% del túnel).

Ejemplo: Fisura de 7 mm en hongo del riel por filtración de agua en tramo, vía 2 riel "C" p.k. 25+482 y fisura de 9.5 mm de profundidad en hongo de riel por filtración de agua en vía 1 fila "A" p.k. 25+466 (Parque de los Venados- Zapata).XX

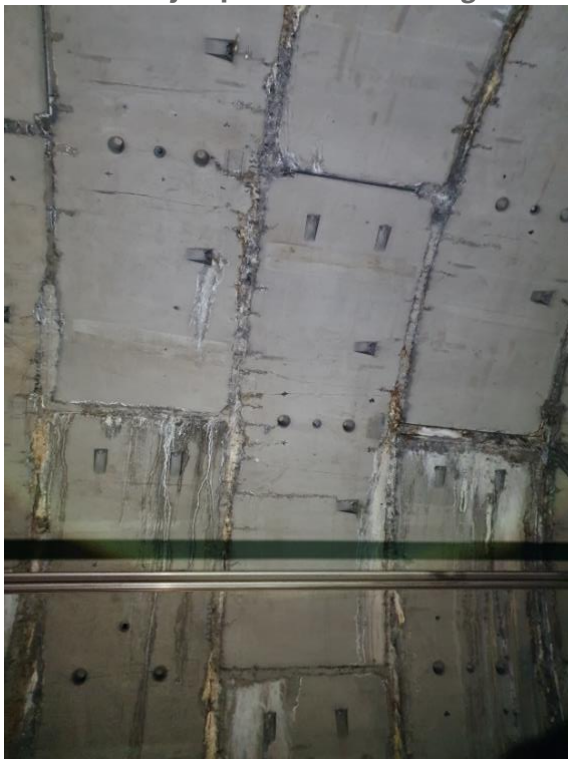
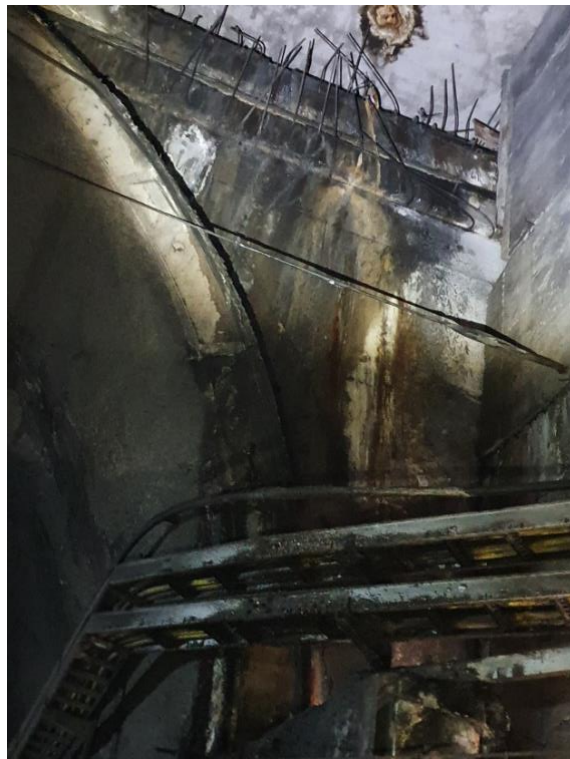
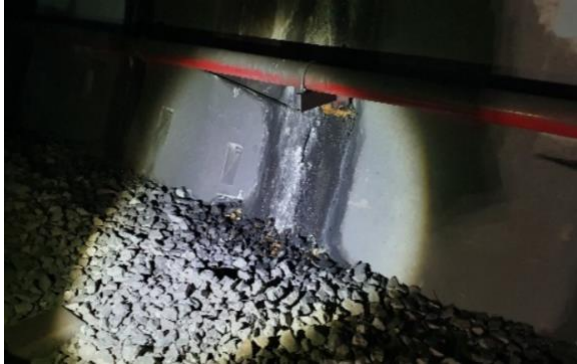
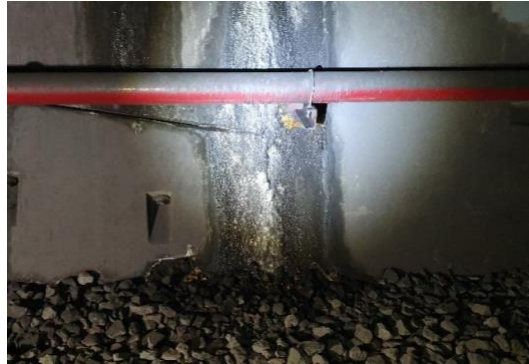
Ejemplo: Filtración de agua a lo largo del tramo en la unión de las dovelas

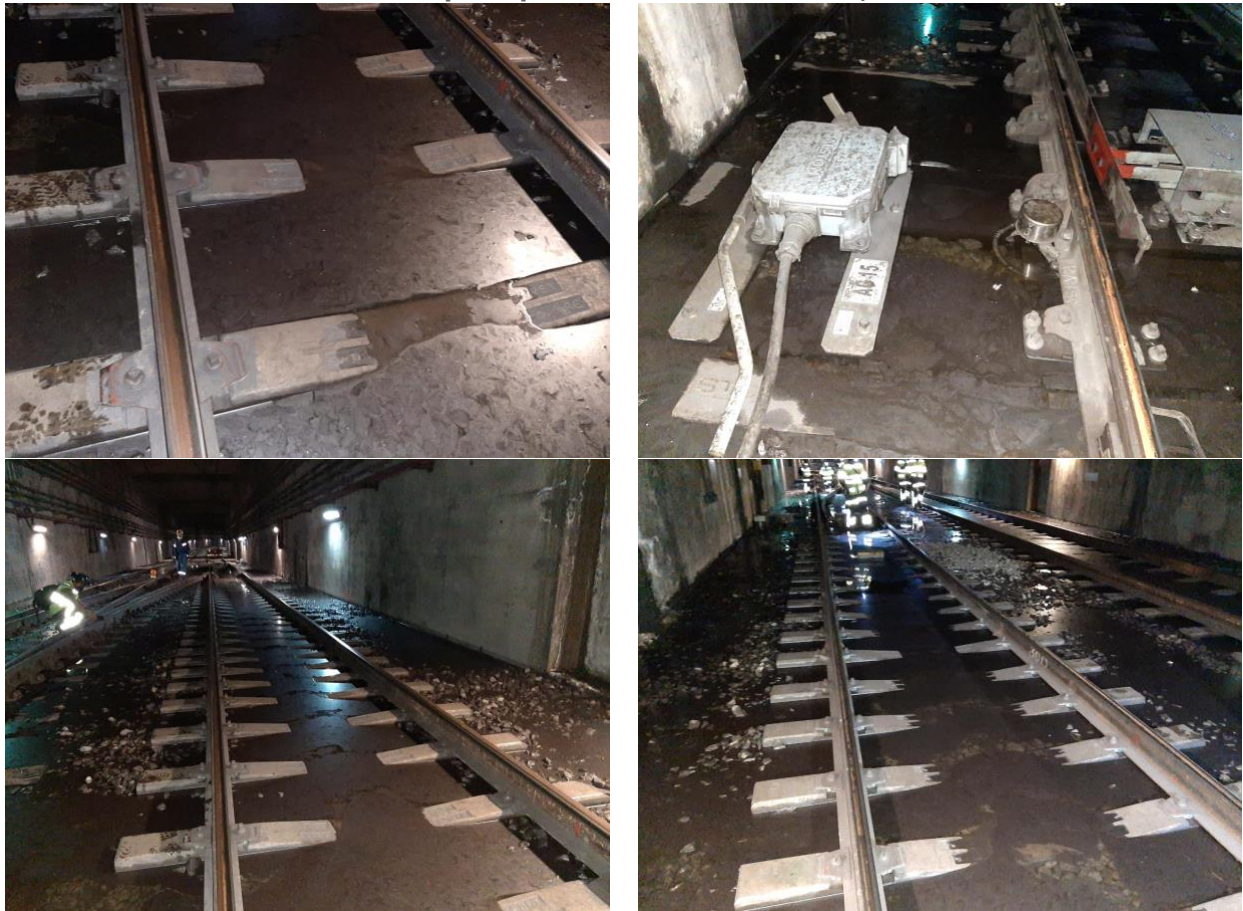
12. A pesar de la empresa no haber presenciado “aguachinamientos” el STC Metro cuenta con registros de este tipo de problemáticas de forma histórica, documentándose principalmente en el tramos Atlalilco Mexicaltzingo.

Encharcamiento en la inter estación Atlalilco - Mexicaltzingo en los PK ´s aproximados 19+360 al 19+430 principalmente sobre los ADV 15/25

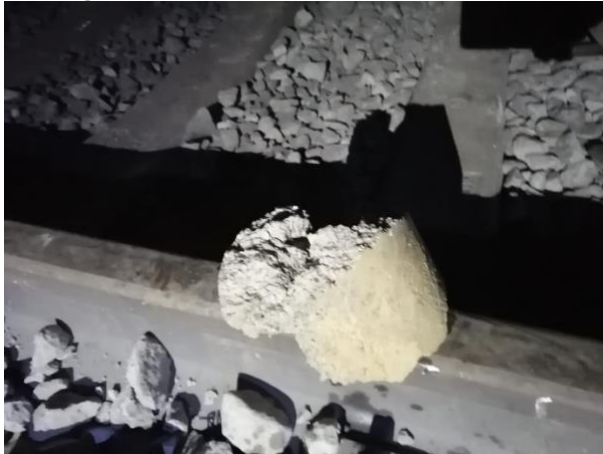
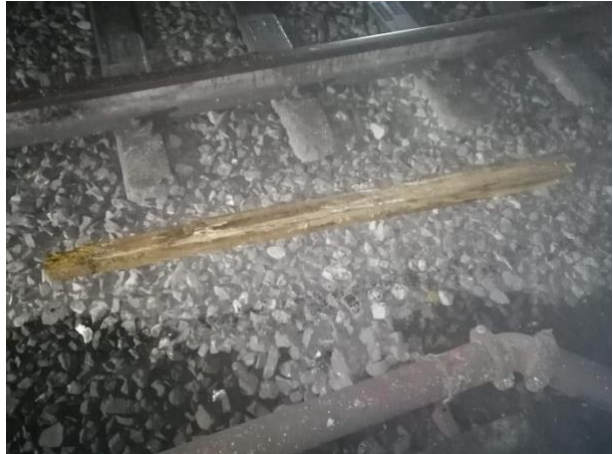
- ii. Obstrucciones de la tubería (ver detalle fotográfico).
 - iii. Tramos desconectados de drenaje, que no aportan a los cárcamos.
 - c. Se omite analizar la relación de humedad y tirante de agua identificadas en las calas, mismas que se originan de la falla de diseño del sistema, falta conexión, o bloqueo de estos, por ejemplo (en referencia al Anexo 3.3.3):

18. Los problemas citados en el drenaje asociados a obstrucciones y falta de mantenimiento, de acuerdo con la evidencia en campo corresponden a obstrucciones de la etapa de construcción (concreto, polines y otros materiales de obra), así como los puntos descritos en el comentario 14.b.

Hallazgos en las limpiezas de tuberías

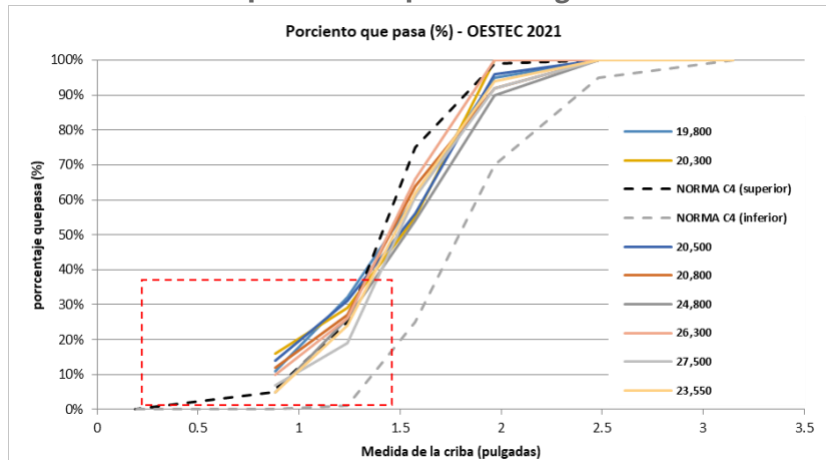
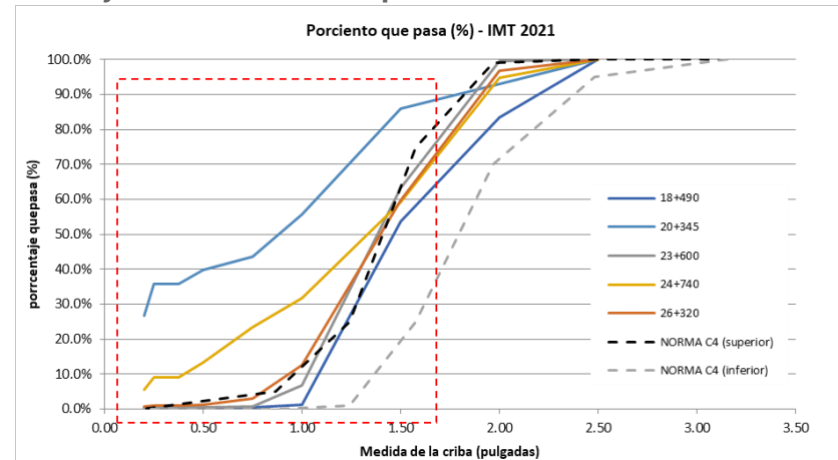
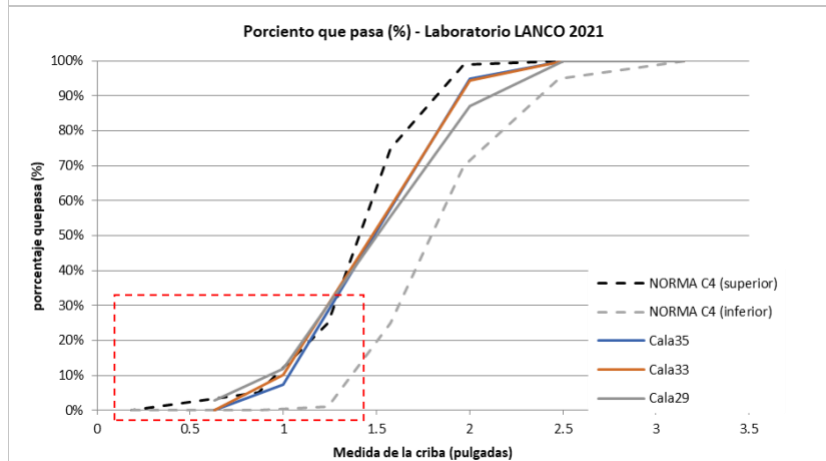
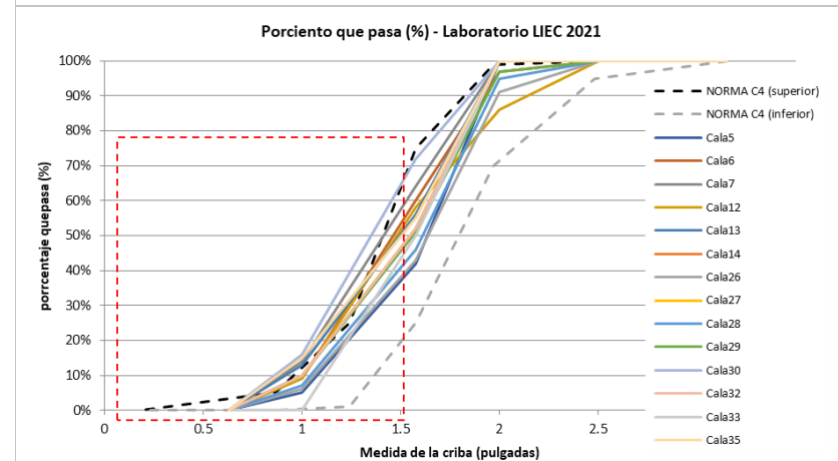
23. Resultados de granulometría: La muestras incumplen la normativa de la Norma C4 en los criterios que pueden ser evaluados.
- a. Debido a que los parámetros usados en las normas difieren de la especificación C4, no es posible evaluar todos los criterios de la norma.

- b. Aunque las muestras presentadas sean comparadas contra la norma PMDF, las muestras incumplen en la categoría de finos (material < 1 in)
24. Resultados de Dureza: 11% (LIEC) y 13% (LIEC) de la muestra incumplen los criterios de dureza (PMDF o C4 = 16%)

Comparación de pruebas de granulometría vs Normativa C4 y zonas fuera del cumplimiento de la norma.

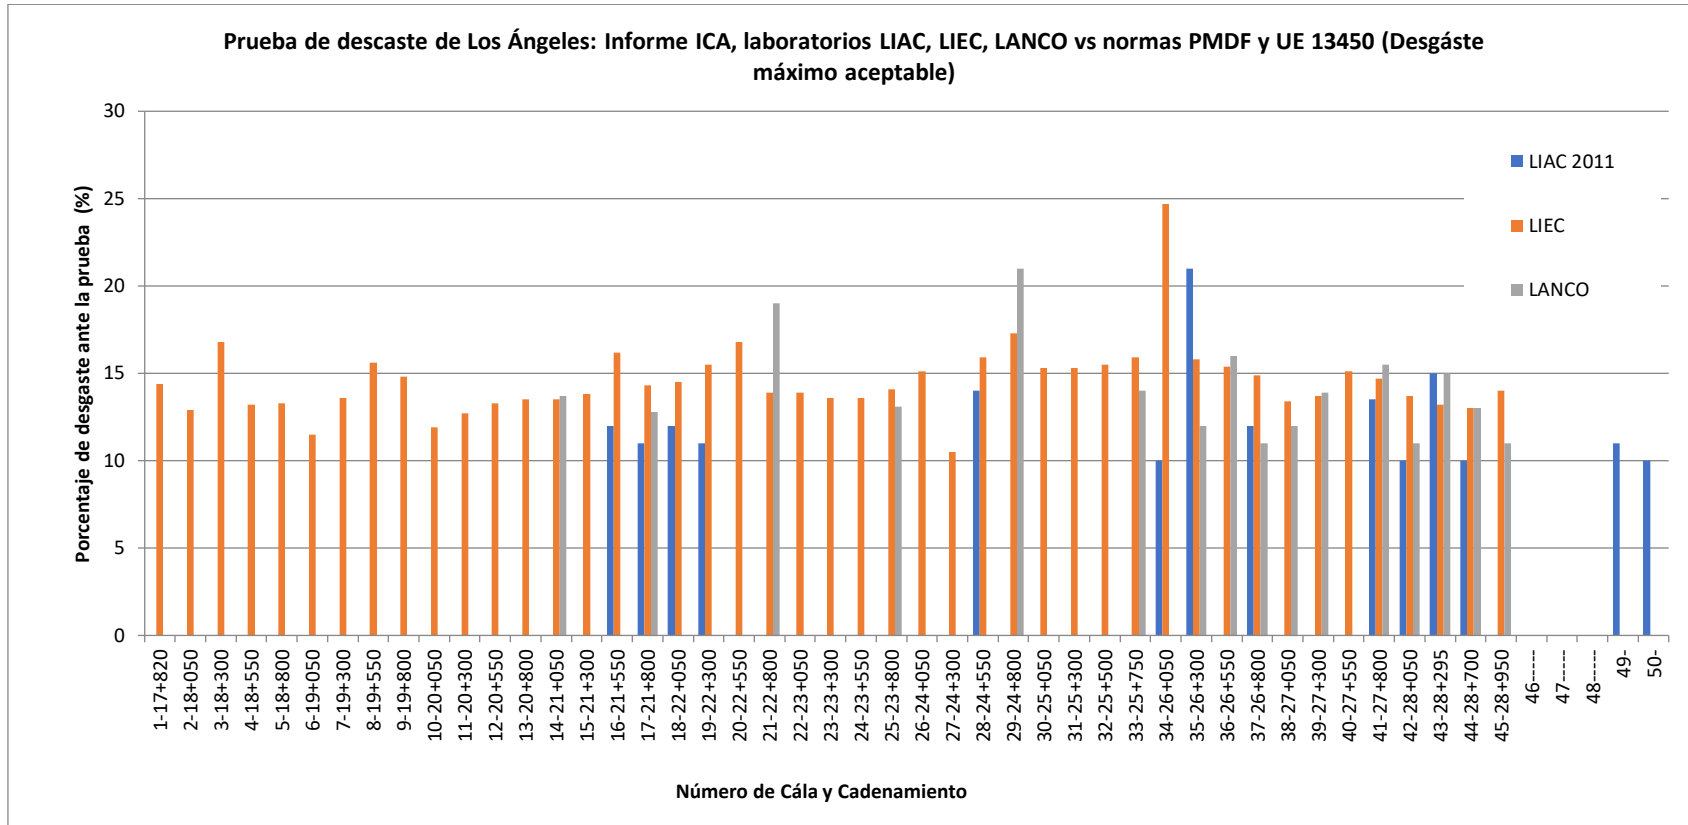
Consolidado de pruebas de desgaste de Los Angeles realizadas por IMT, LIEC-ICA, LANCO-ICA.
