**Asunto:** Justificación técnica de la necesidad de colocación de una losa de concreto como sustentación al sistema de vía en el tramo subterráneo de la Línea 12 del metro (Atlalilco – Mixcoac).

**Referencia:** Rehabilitación y Refuerzo de L12

#### NOTA INFORMATIVA

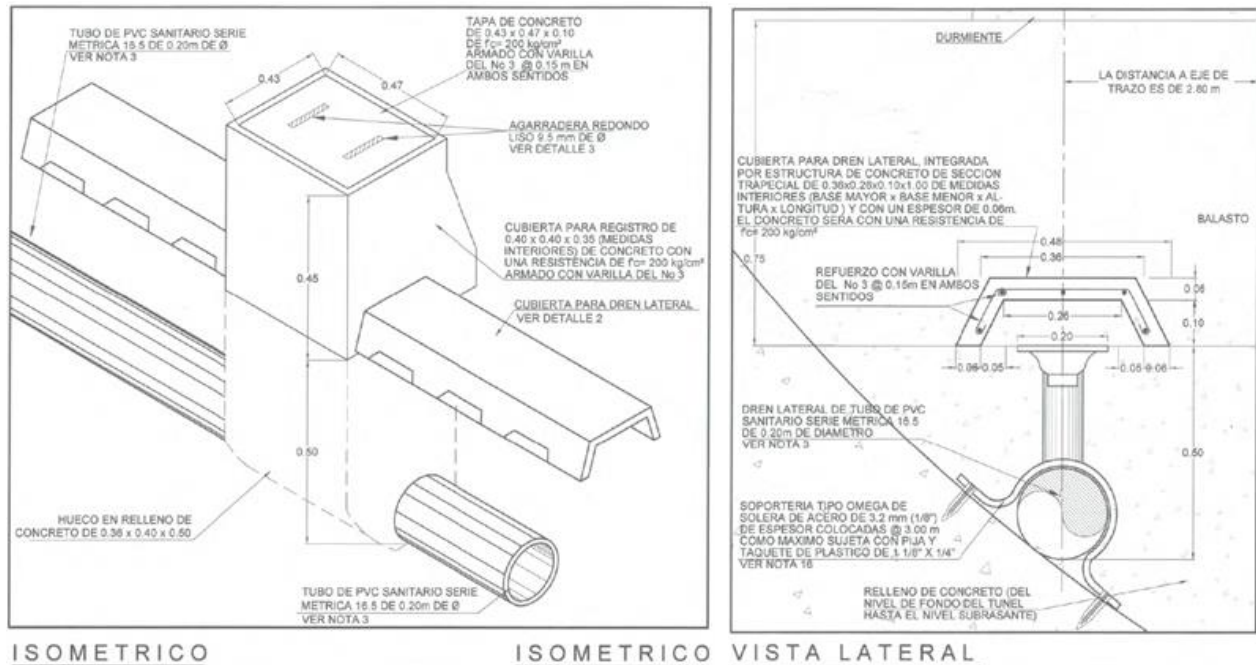
**Detalle de la propuesta de drenaje prevista en el proyecto original de la Línea 12. Solución Propuesta  
(Proyecto Original) tramo subterráneo.**

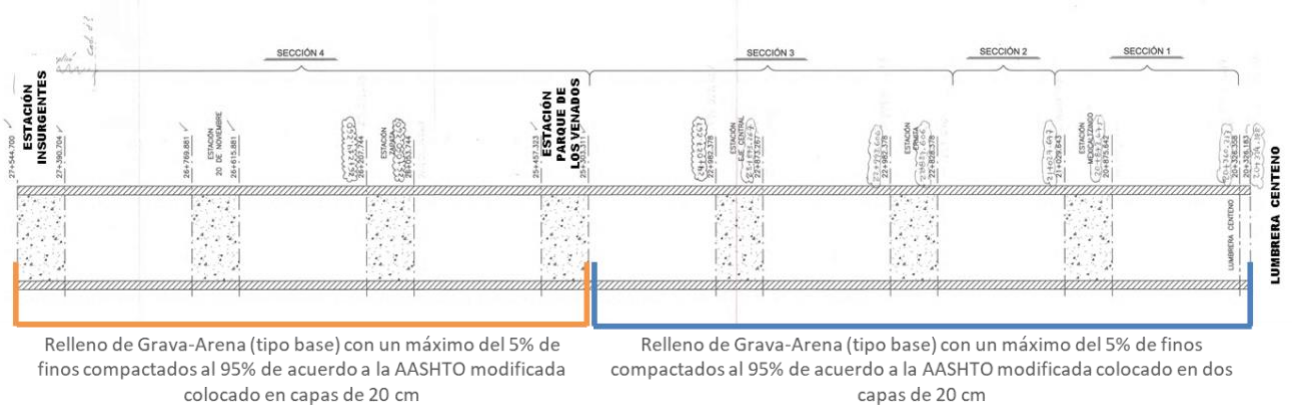
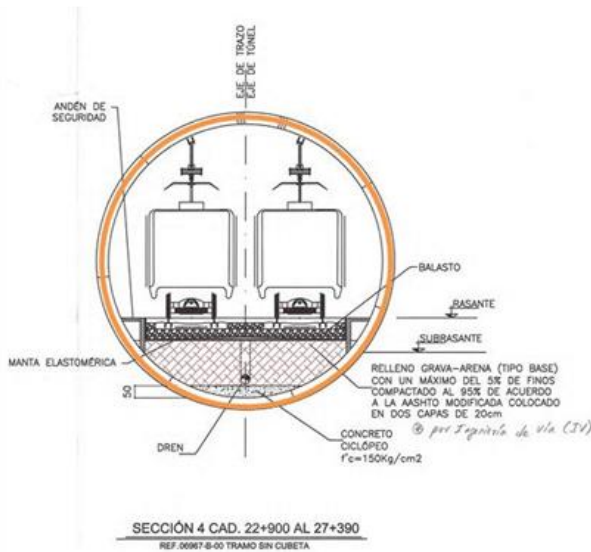
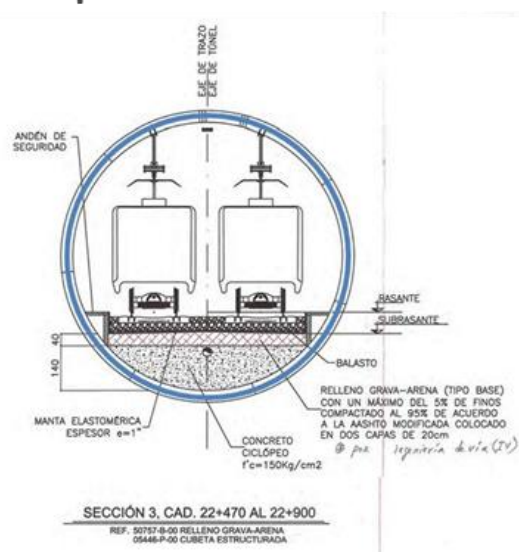
Adicionalmente, también se realizó modificación al proyecto del sistema de drenaje concebido en el proyecto original, el cual de acuerdo con los planos *As-Built* se resolvió con una línea de tubería a base de PVC perforado que recolecta el agua producto de filtraciones hacia registros equipados con una bomba que traspalea el agua hacia los cárcamos, con esta solución no se resolvió el problema de drenaje ya que el agua no drena eficientemente y se queda estancada en la terracería.

**Localización de espesores de relleno grava-arena y características de drenaje actual.**

**Espesor variable de 140 a 190 cm**

**Espesor de 40 cm**

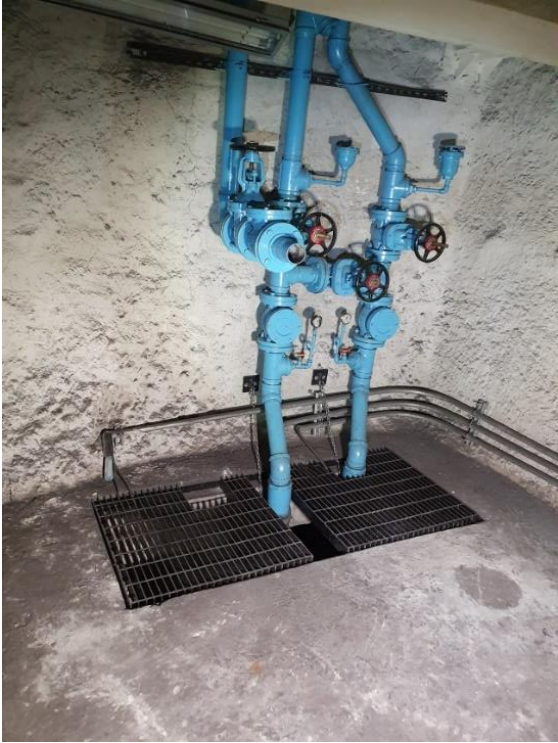
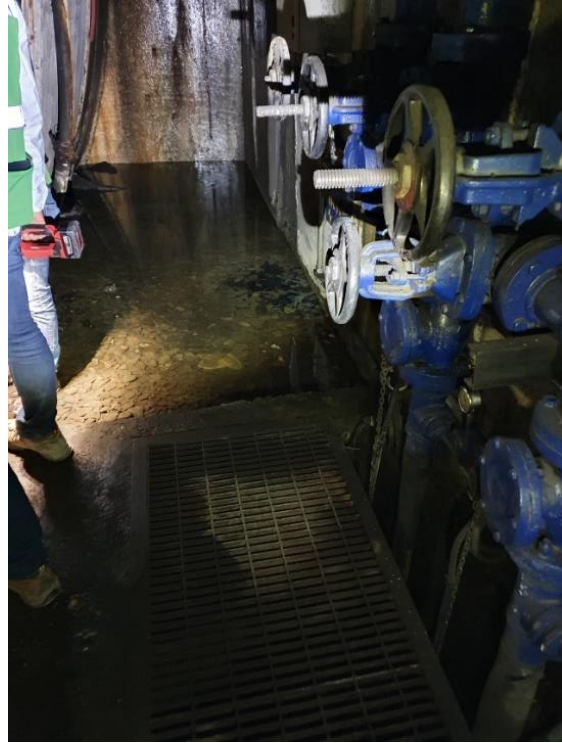
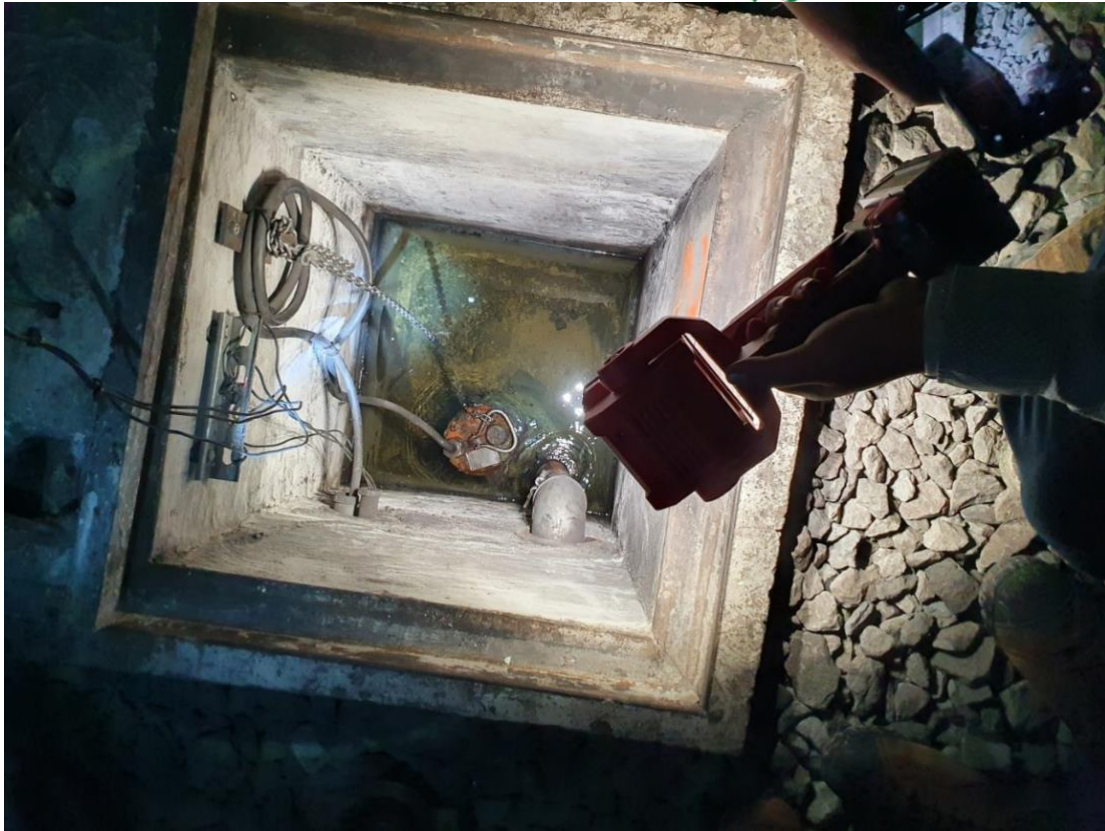
**Estado actual del sistema de drenaje del tramo subterráneo de la Línea 12.**

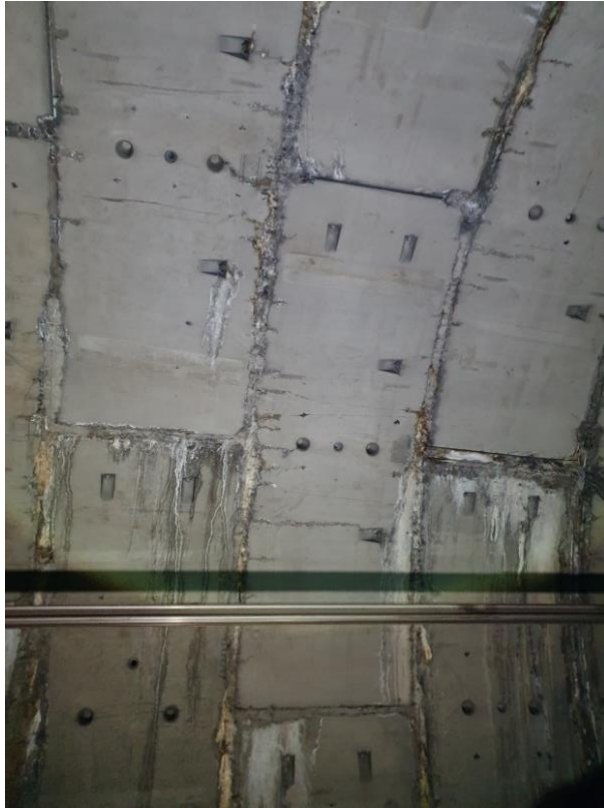
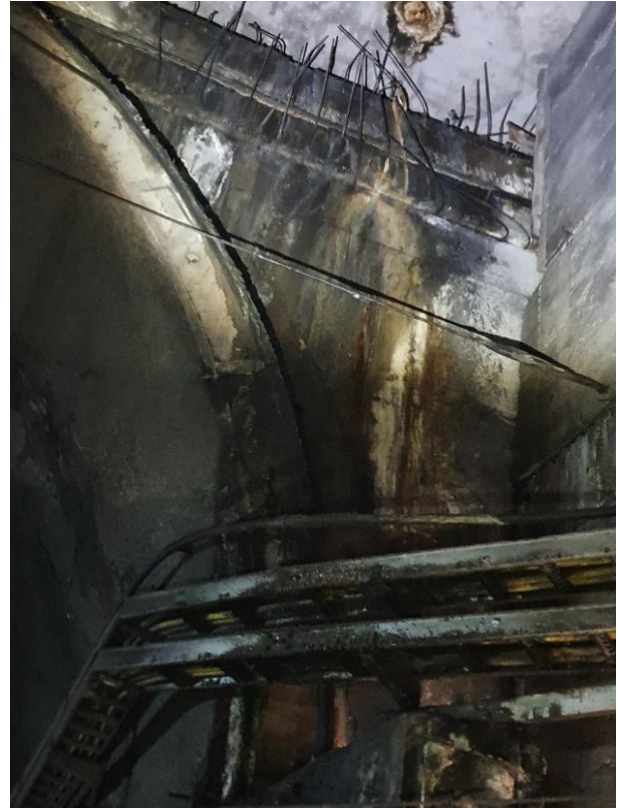
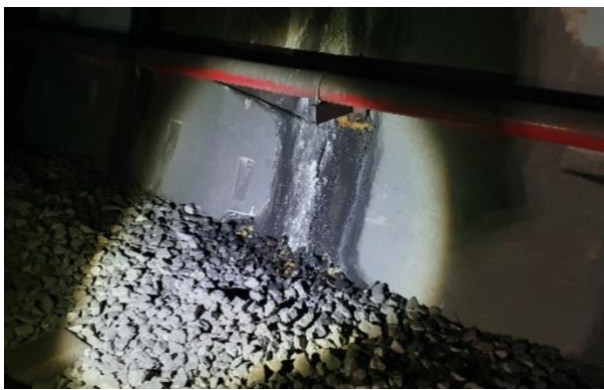
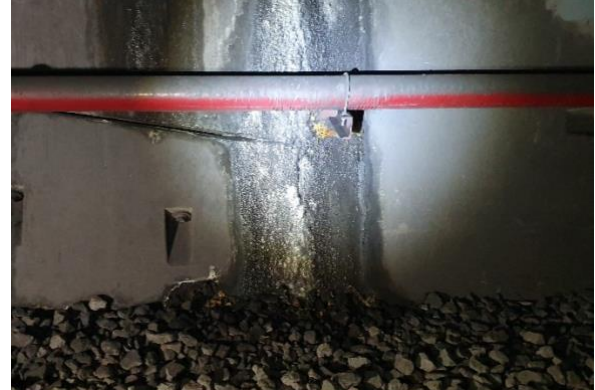
**Filtración de agua a lo largo del tramo en la unión de las dovelas**

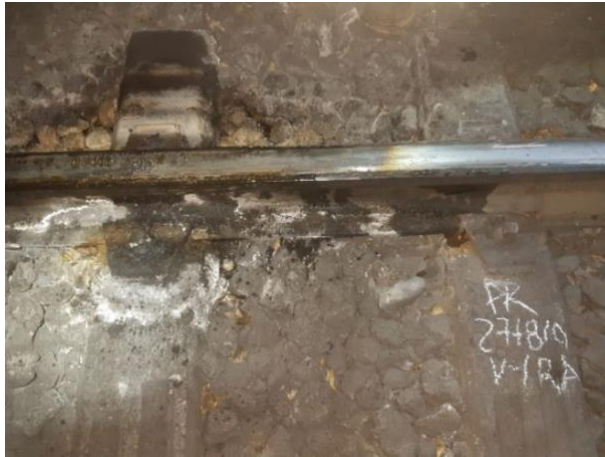
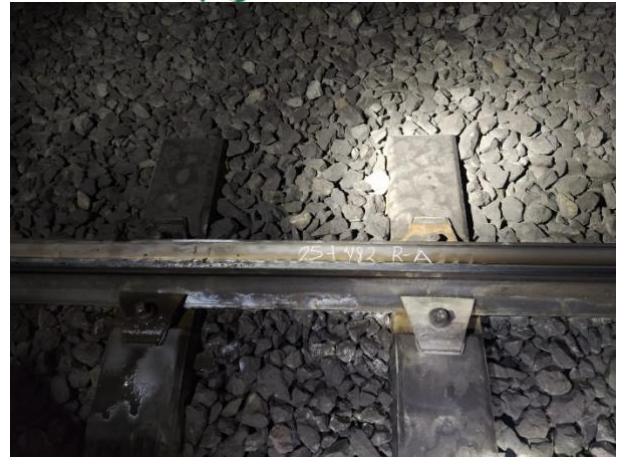
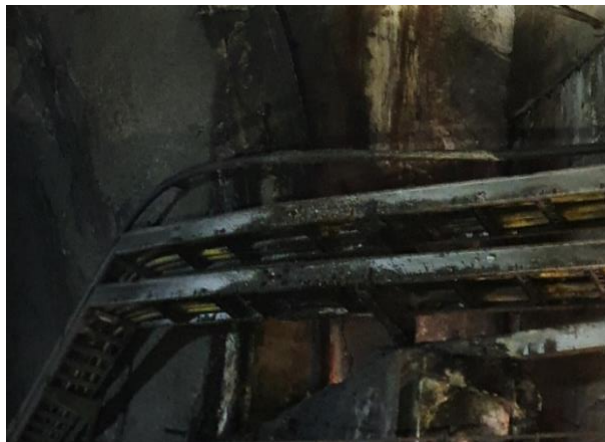
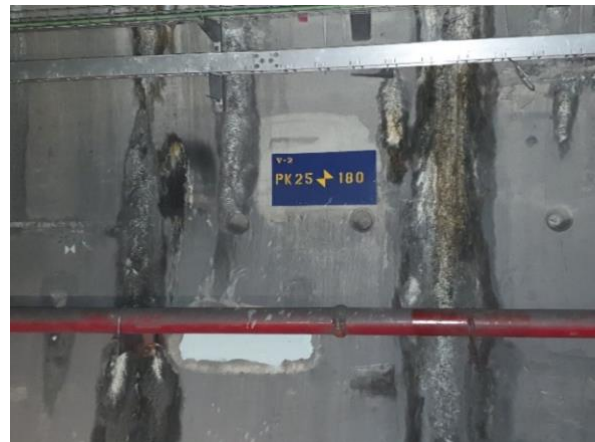
**Evidencia de corrosión en rieles y soportaría provocada por filtraciones**

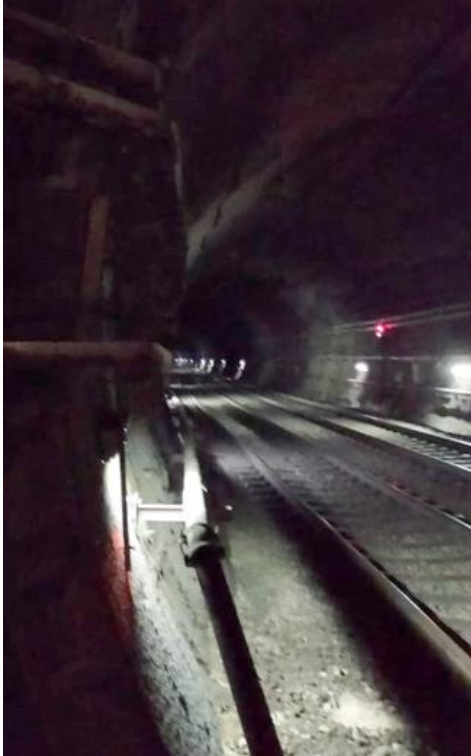
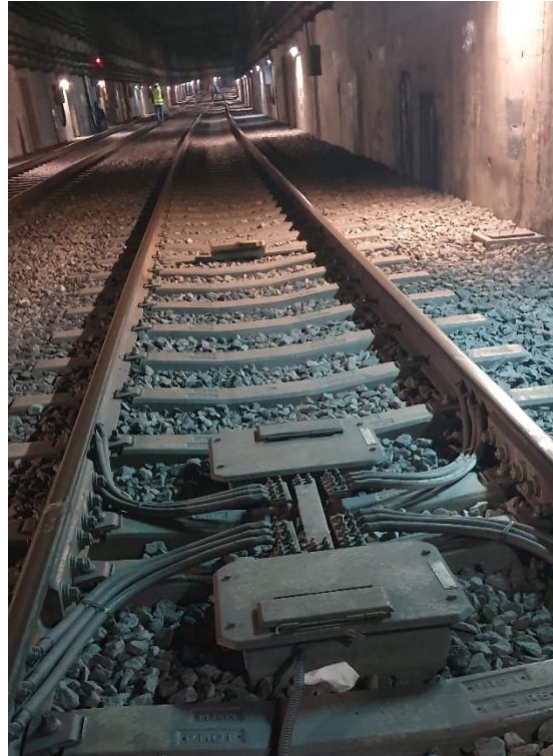
**Vía desalineada y desnivelada con asentamientos diferenciales**

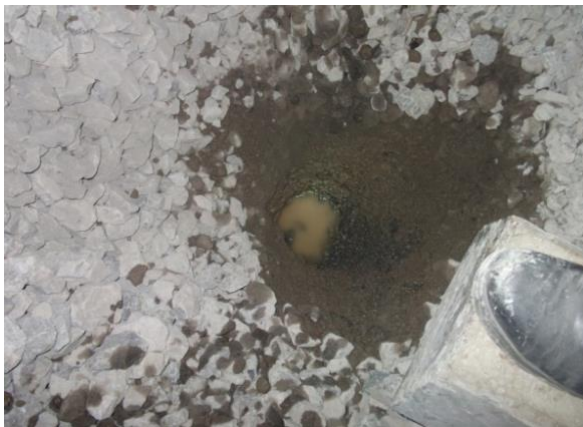
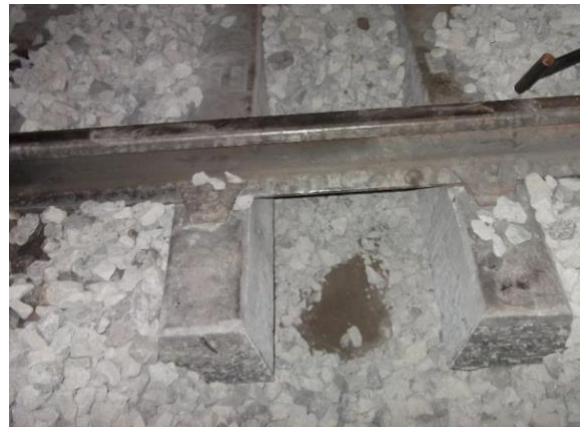
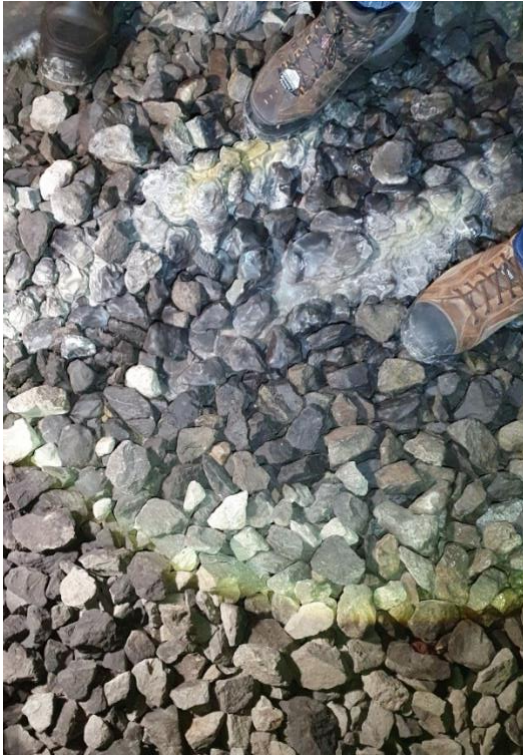
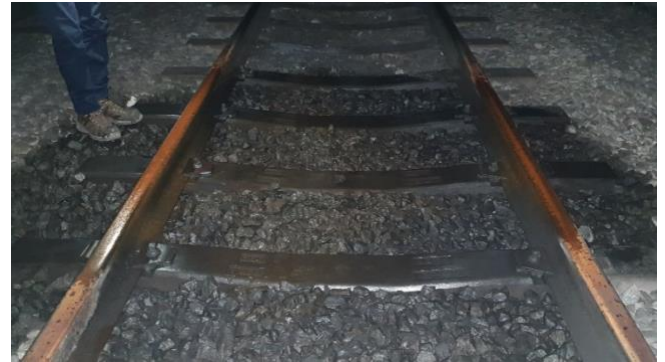
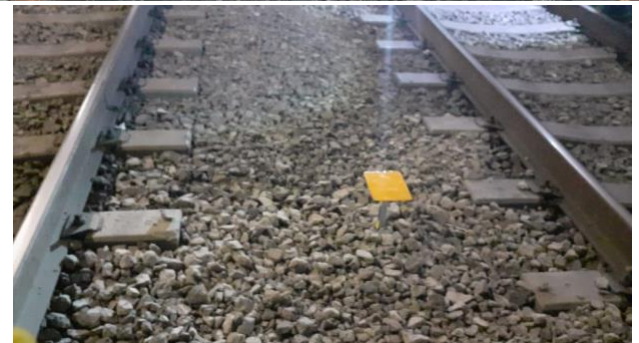
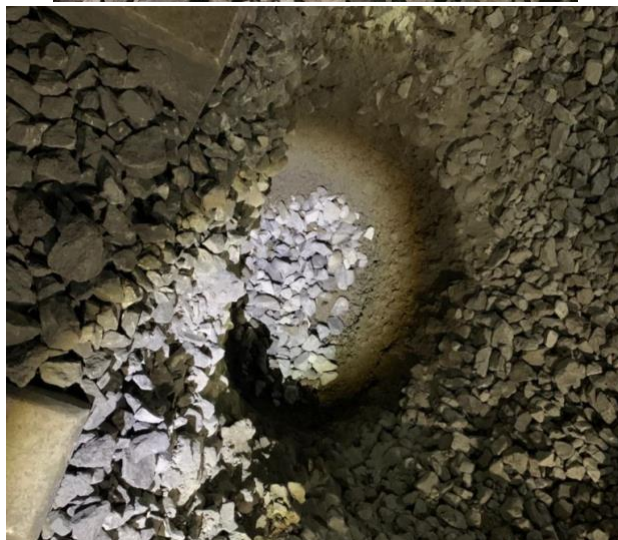
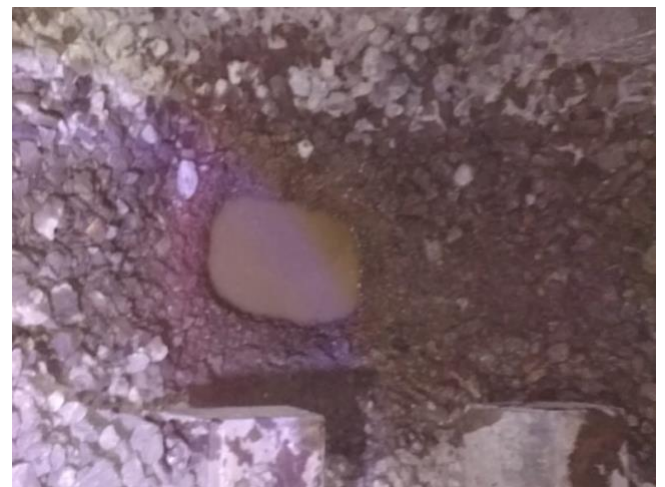
**Ilustración 1 Balasto fuera de especificación, con humedad permanente, degradado y fuera de granulometría**

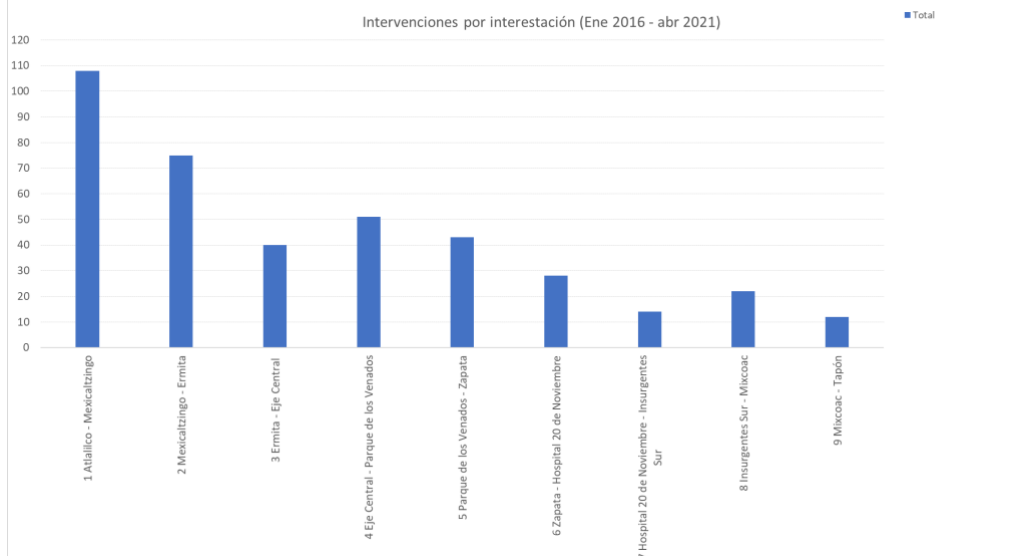
A lo largo del periodo de operación de la Línea 12 se han presentado problemas de estabilidad de la vía en el tramo subterráneo, derivando en un intenso mantenimiento para restituir sus parámetros geométricos y tener una operación de la Línea 12 eficiente y segura.

**Actividades de mantenimiento correctivo en las instalaciones de vías de la Línea 12 (Tramo en túnel):  
Intervenciones de mantenimiento consistentes en: Aplicación puntual de balasto, Bateo de vía con equipo manual, Correcciones de trazo y perfil con máquina Multicalzadora y Perfilado de balasto; en el tramo túnel y clasificadas por interestación en el periodo comprendido de enero de 2016 a abril de 2021**
