INFORME DE INVESTIGACIÓN

NOMBRE DEL PROYECTO IE 20/21

LEVANTAMIENTO DE ESTUDIOS DE ALTA TECNOLOGÍA EN EL TRAMO SUBTERRÁNEO (ATLALILCO – MIXCOAC) DE LA LÍNEA 12 DEL SISTEMA DE TRANSPORTE COLECTIVO METRO (STCM) DE LA CIUDAD DE MÉXICO

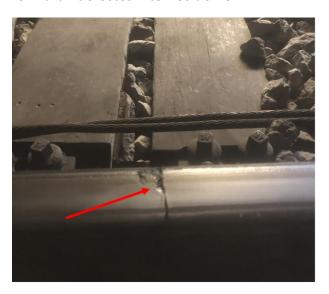
En la zona de aparatos de via, como señales luminosas, se observaron juntas aisladas con rieles despuntados derivado de los impactos que se crean en las juntas al paso de los trenes. Esto tiene como consecuencia la degradacion prematura del balasto lo cual provoca el incremento de impactos. Se han empezado a formar golpes de nivel donde se puede suscitar que un tren, a más de 60 km/h, pueda brincar la rueda y descarrilar si el golpe de nivel tiene una flecha mayor de 1 ¾", medida con una cuerda de 20 metros, asi como la acumulación de finos los cuales, si llegan a entrar en contacto con agua derivado de las filtraciones del túnel, pueden reblandecer la subestructura y crear rupturas en los durmientes y deformaciones plásticas en los rieles que formarán defectos internos de riel.

Riel despuntado derivado de los impactos en juntas emplanchueladas.

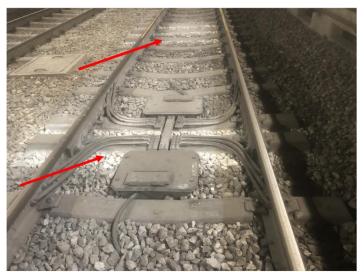
Balasto degradado (manchas blancas) en juntas emplanchueladas, y a una distancia de 4 a 6 metros de las juntas se empieza a degradar también, debido a la estabilización de las unidades del tren incrementado las fuerzas verticales a su paso del mismo por el golpe de nivel que se genero.

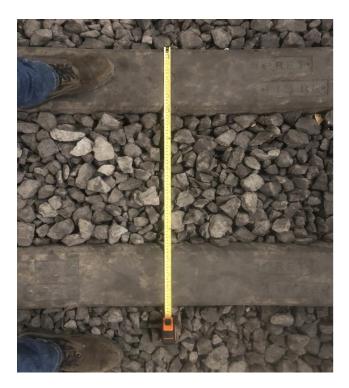
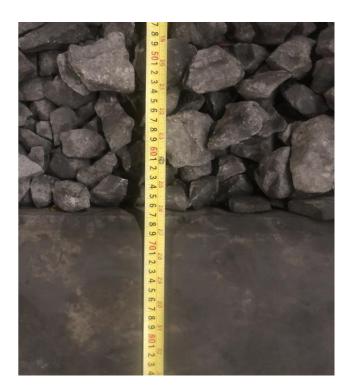
Durmientes de concreto: Se observó una separación de los durmientes entre 64 y 67 centímetros lo cual provoca que el riel trabaje más su elasticidad e incremente su fatiga. Para este tipo de durmiente la separacion debe ser de 60 centímetros.

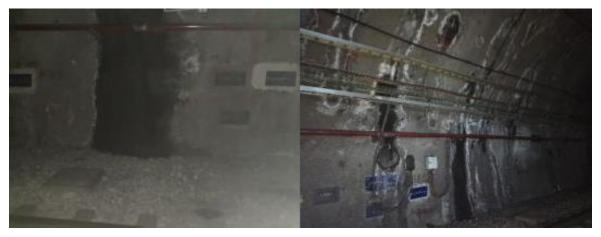
En la Figura 9, se muestran algunas infiltraciones de agua de la estructura de la línea encontradas durante la inspección visual.

Figura 9. Filtraciones presentes en las paredes del túnel.

- 9. Como resultado de la evaluación integral se puede concluir que:
 - a. El exceso de filtraciones ha causado una degradación y contaminación del balasto a través de juntas constructivas y grietas en las estructuras de concreto del tramo subterráneo. Es de vital importancia eliminar las filtraciones.

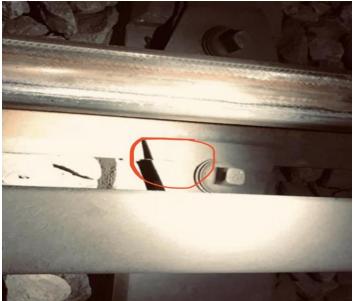
Fijación elástica y elementos de sujeción: Se observa en buenas condiciones y estable, sin permitir corrimiento lineal a los rieles de la vía. (sólo en 2 curvas se detectó grapas rotas sumando un total de 7 piezas solamente y

otras que ya se habían relevado).

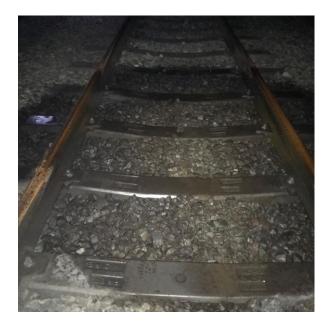
Drenaje: Se observan filtraciones de la parte superior de la estructura del túnel que caen directamente al cuerpo de la vía, deteriorando de forma paulatina sus componentes, los cuales pudieran provocar aguachinamientos que conllevarían a defectos geométricos en la vía por el drenaje insuficiente. Entre las estaciones Ermita y Atlalilco se observaron filtraciones con escurrimiento continuo al centro de ambas vías y afectando un soporte de la catenaria en PK 21+650. Es recomendable que se realicen trabajos de sellado primeramente en las filtraciones que escurren directamente al cuerpo de la vía.

- c. Por último, la vida útil de la vía depende del buen drenaje que tenga, una vía con drenaje deficiente está condenada a su aniquilamiento prematuro. Es de la máxima importancia y urgencia reparar el sistema de drenaje.
