“Comité Técnico Asesor, CTA”

NOTA TÉCNICA No. 6

Comentarios técnicos referentes al soporte de vía del tramo subterráneo de la Línea 12 del Sistema de Transporte Colectivo Metro.

Elaborada para:
Secretaría de Obras y Servicios

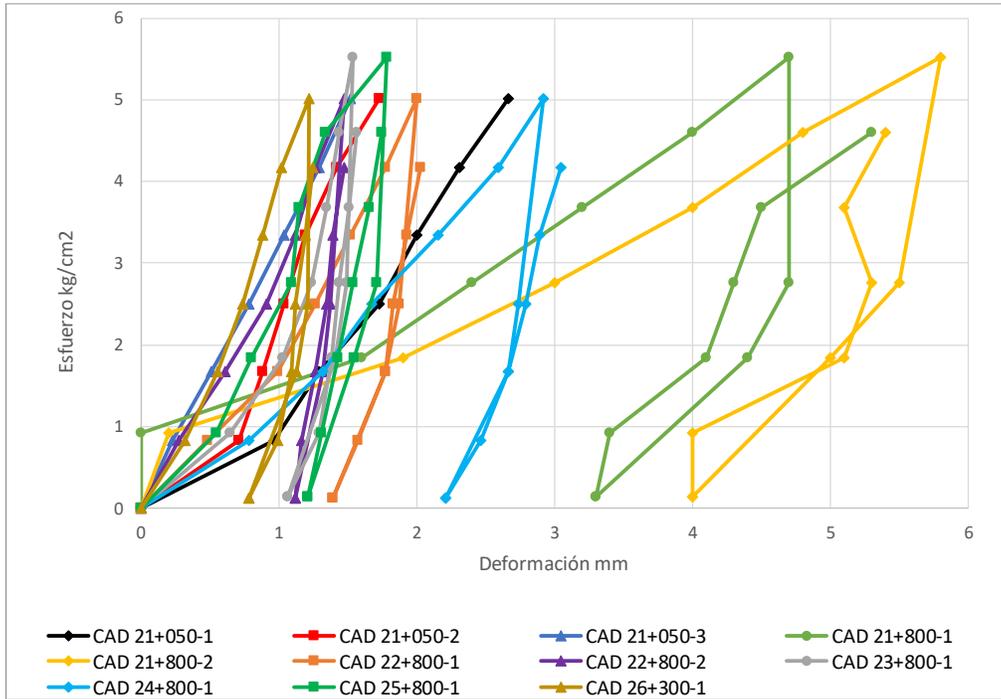
Figura 1. Curvas esfuerzo deformación obtenidas por la empresa LIEC (pruebas de placa)

Las Figuras 1 y 2 presentan el resumen de las curvas esfuerzo-deformación obtenidas a partir de pruebas de placa realizadas por LIEC y LANCO, y presentadas por ICA. Como se puede observar las curvas exhiben una deformación plástica después del primer ciclo de carga-descarga, lo cual pone de manifiesto la no-linealidad esperada en estos materiales granulares, inclusive para los esfuerzos de trabajo de diseño, por lo que no pueden ser caracterizados mediante un modelo elástico lineal, como el utilizado en su modelo numérico de soporte de vía, que se describe en el informe “reporte geotécnico del estudio del comportamiento esfuerzo-deformación en los estratos de balasto y relleno grava-arena por el peso del tren en condición estática y dinámica” desarrollado por ICA. La Tabla 1 presenta la deformación plástica obtenida para estos materiales, asociada a una carga de trabajo de 5 kg/cm². **Considerando que las deformaciones se obtuvieron con un sólo ciclo de carga y descarga, se recomendó, realizar pruebas que consideren un mayor número de ciclos (al menos 50 ciclos para una carga de 2 kg/cm², y al menos 30 ciclos para una carga de 5 kg/cm²), con el fin de caracterizar adecuadamente el potencial de generación de deformaciones plásticas asociadas**

Con base en las pruebas de placa realizadas, se puede concluir que existe un alto potencial de generación de deformaciones plásticas durante carga cíclica, lo que debe tomarse en cuenta en la acumulación de asentamientos del soporte de vía a largo plazo, para los esfuerzos de trabajo, y por ende en el mantenimiento requerido.

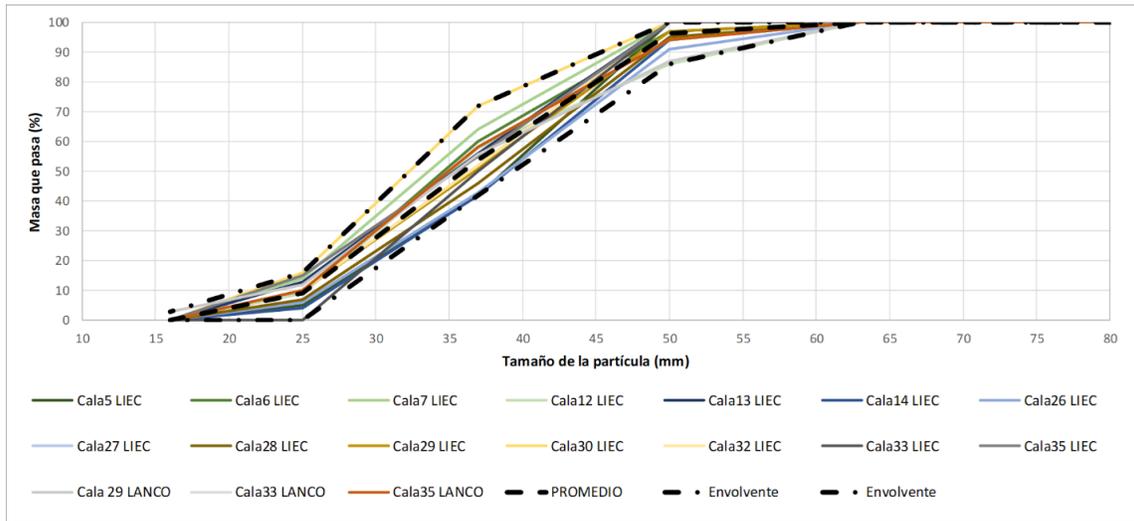
Figura 3. Curvas Granulométricas

Con la finalidad de determinar la distribución de los tamaños de partícula del balasto encontrado in-situ, se llevaron a cabo pruebas de granulometría. La Figura 3 presenta las curvas granulométricas obtenidas por LIEC y LANCO para diferentes cadenamientos, así como su curva promedio y sus envolventes. Como podemos ver en la Figura 4 estas

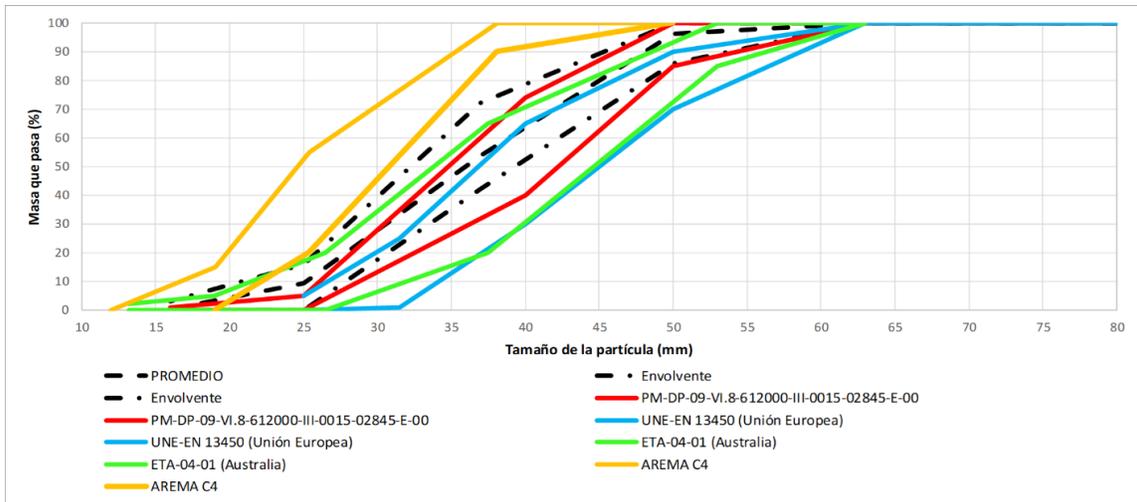
Figura 4. Comparación de curvas granulométricas, con los estándares internacionales que norman este parámetro

curvas granulométricas difieren de los límites establecidos durante la etapa de diseño, los cuales pueden consultarse en el documento “PMDF-09-VI.8-612000-III-0015-02845-E-00”. Así mismo, las envolventes quedan por fuera de los límites establecidos por diferentes normativas internacionales, (i.e. UNE (Unión Europea); ETA-04-01 (Australia), Tipo C4 (AREMA)).

Como pudo observarse en la Figura 4, la distribución granulométrica del balasto colocado in-situ, no cumple con el estándar internacional AREMA. Por lo que su desempeño y vida útil pueden verse limitados, generando potencialmente problemas de nivelación del sistema de vías. Es evidente que el material de balasto ha sufrido una cierta degradación en el tiempo en lo que se refiere a su granulometría, debido a la rotura de partículas.
