NOTA TECNICA
VALORACION DE LA SEGURIDAD DE LA CIRCULACION. L12
27.07.2021

En esta nota técnica se realiza una valoración de la seguridad de circulación de las unidades FE10 de CAF en las vías de la línea 12. La valoración permite obtener una visión cuantificada de los márgenes de seguridad existentes en el sistema tren-vía, aunque está supeditada a la información del estado de las vías que se ha podido recopilar en el limitado espacio de tiempo que se ha dispuesto, en un formato viable (digital) para los medios de cálculo correspondientes.

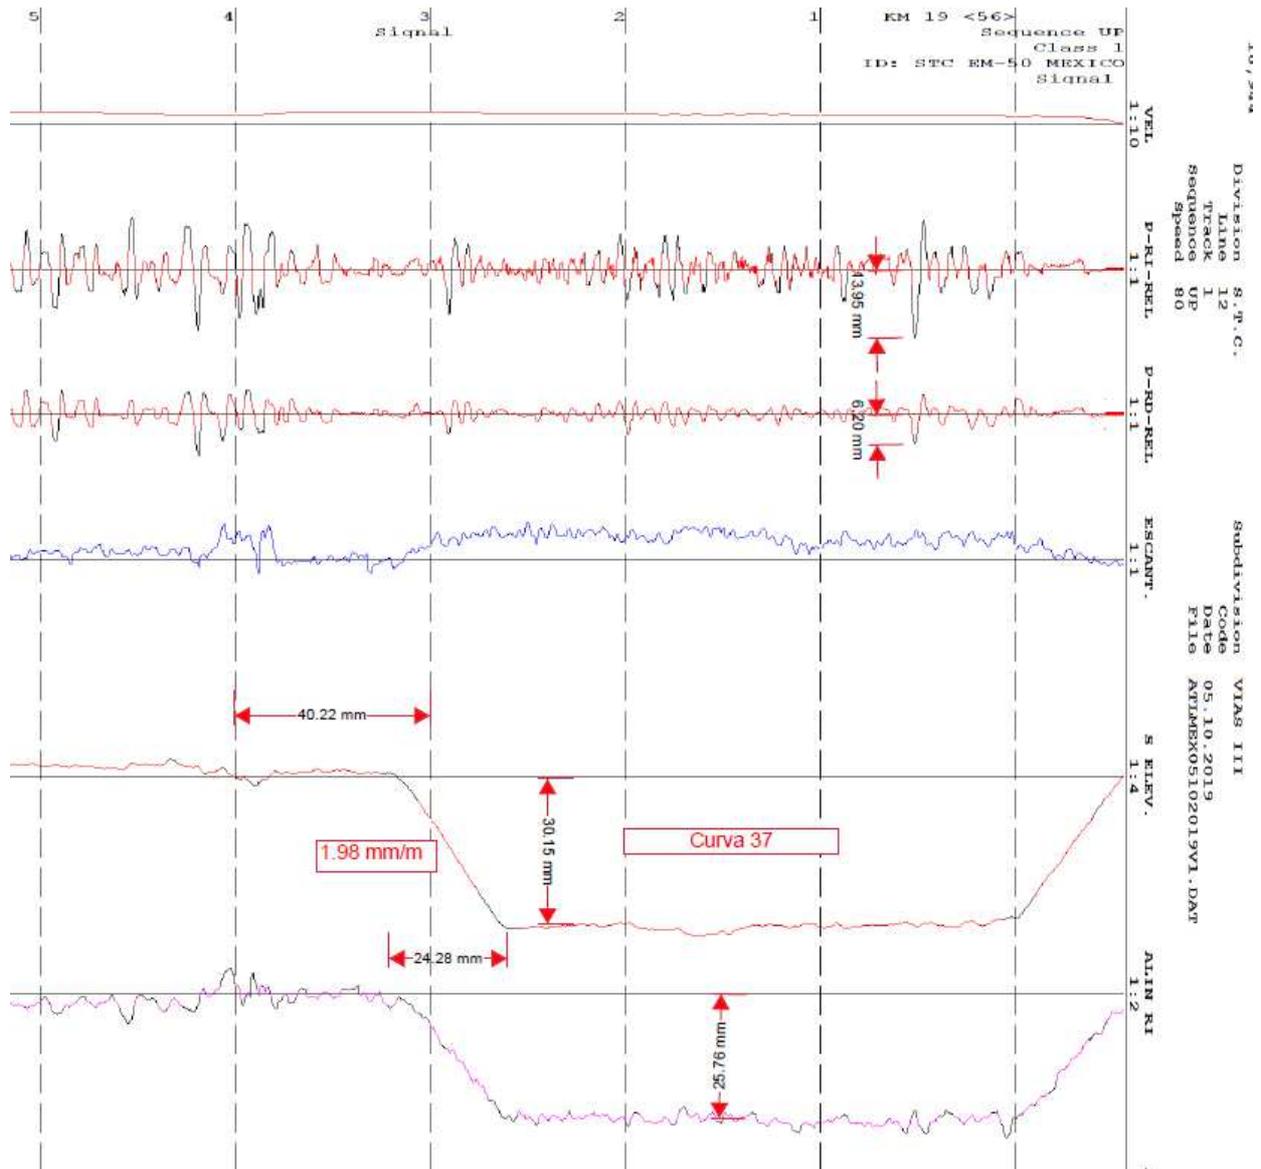
Figura 01. Extracto de los registros (2019) de geometría de vía. Estación de Atlalilco a la dcha de la gráfica

Nivel A: con un orden de magnitud similar a lo observado en los registros de vía (ver figura 01)

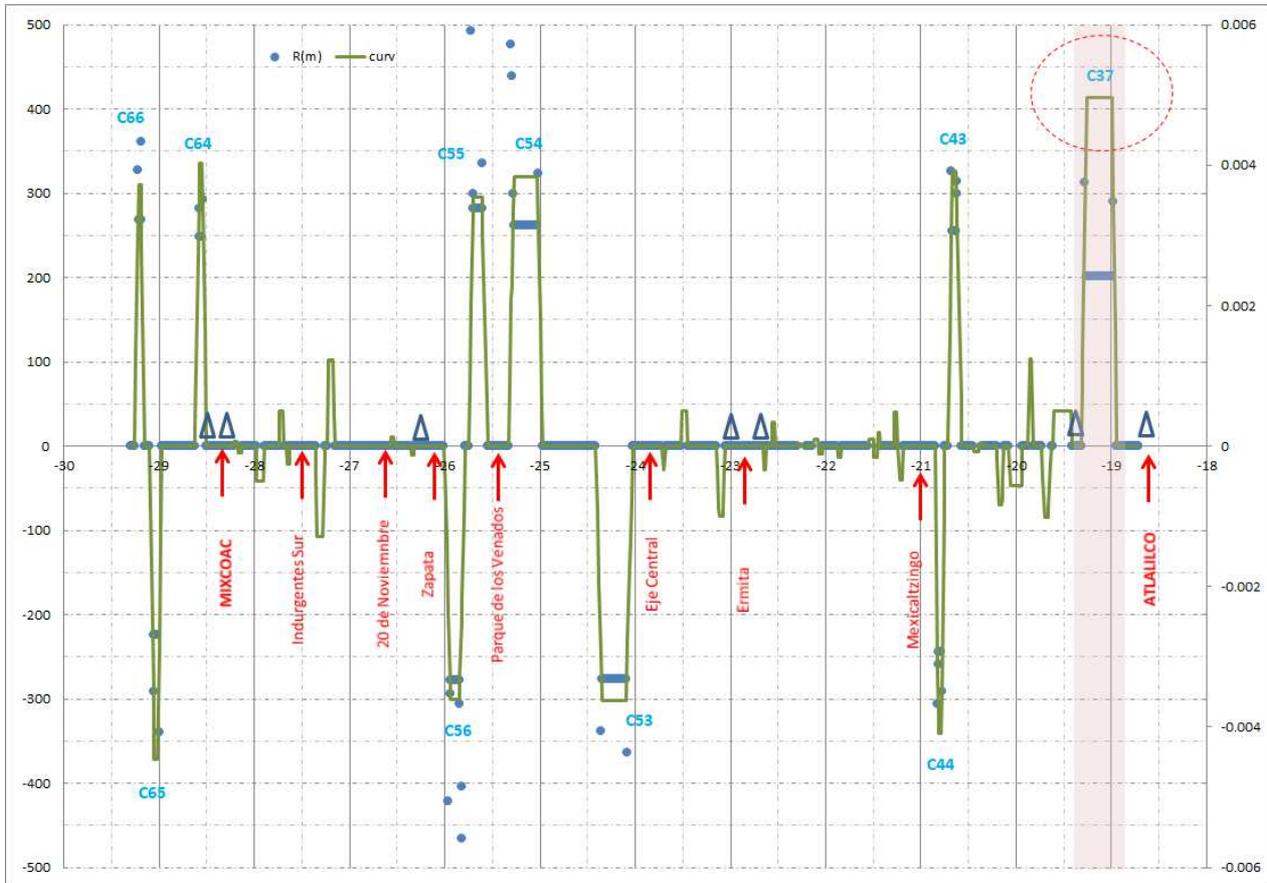
Figura 02

La curva 37 es la que cuenta con el radio más cerrado ($R=200\text{ m}$) y con el desarrollo más largo, así como el peralte original ($P=114\text{ mm}$, siendo el valor $p=50\text{ mm}$ la modificación recomendada por Systra en 2015), por lo que ha sido la curva seleccionada y considerada como la más crítica para el cálculo. Se muestra la misma en la figura 02, en la que se incluye el tramo completo de túnel mostrando las curvaturas de las diferentes curvas.

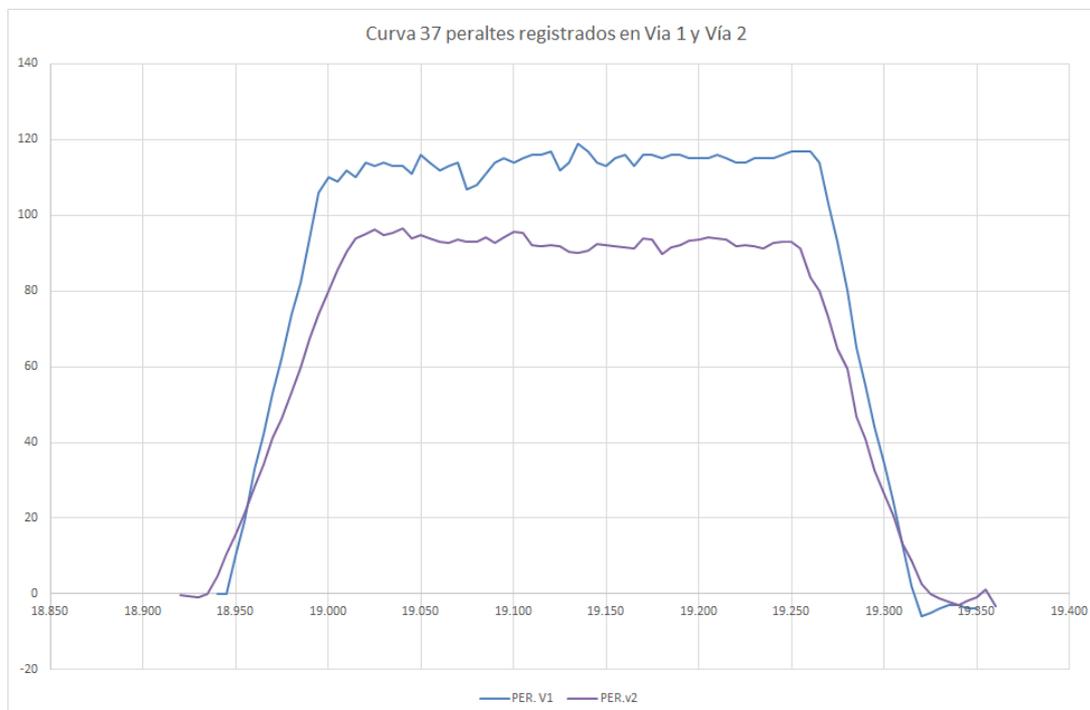
Por otro lado, los registros digitales facilitados por STC de los peraltes de la curva 37 muestran que los peraltes de las vías 1 y 2 son diferentes, correspondiendo el más alto a la vía 1 (promedio 114 mm) mientras que en la vía 2 el peralte es menor (promedio 92 mm). Al mismo tiempo la rampa de peralte (aspecto crítico en la seguridad frente al descarrilamiento) de la vía 1 es mayor, dando un valor de aproximadamente 2 mm/m .

Figura 03. Peraltes facilitados por STC (en formato digital) en la Curva 37 (Vía 1 y Vía 2)

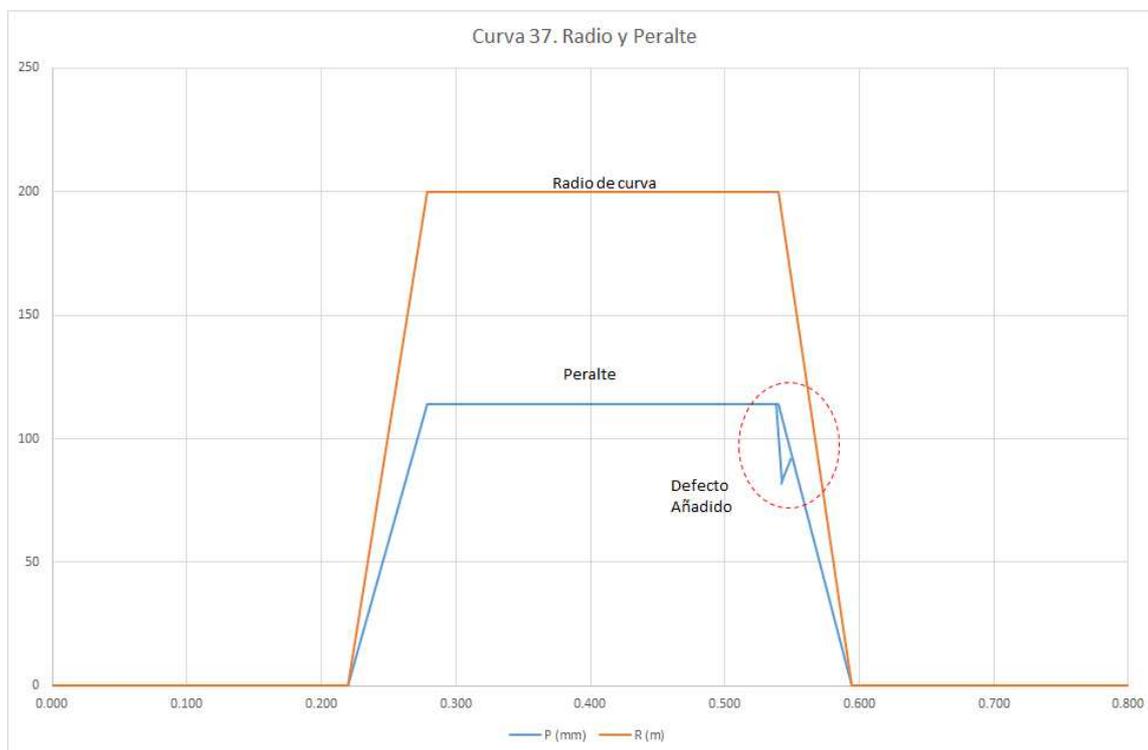
En el cálculo dinámico, a esta geometría de curva se le ha introducido un defecto de vía vertical, de orden de los mostrados en la figura 01 (las dos gráficas superiores), en el peor punto de la curva, es decir en el inicio de la transición de salida. La figura 04 ilustra el lugar de introducción de dicho defecto.

Figura 04. Se muestra el defecto añadido en la transición de salida de la curva 37

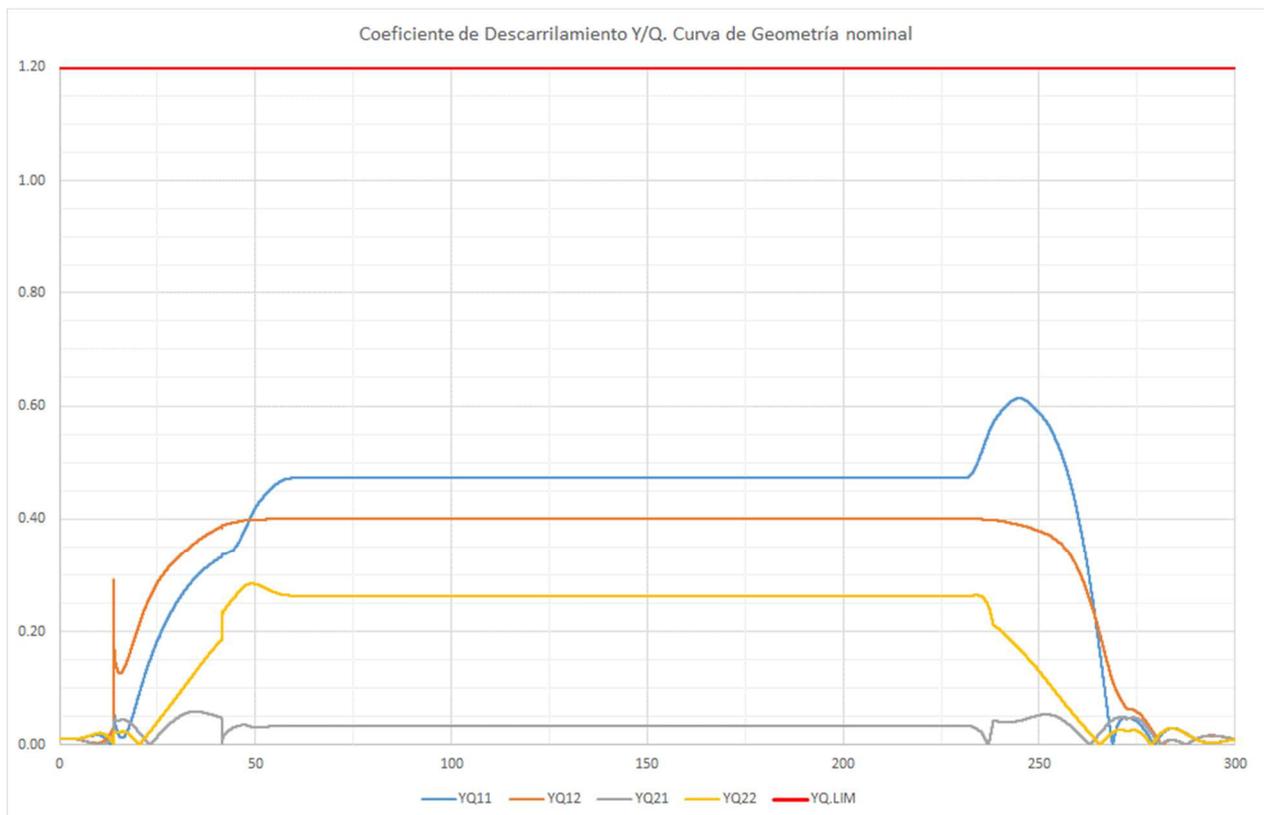
Figura 05

En la figura 05 se muestran los índices Y/Q en la curva nominal. El peor punto se obtiene en la rueda 11 (YQ11) que es la rueda “guía” del primer eje, en el riel exterior, con un valor de $y/Q=0.63$ en la transición de salida. Todos los valores tienen un amplio margen hasta el valor límite considerado 1.20 (que se muestra en rojo)

La figura 05 muestra que los valores de diseño proporcionan unos márgenes amplios frente a los límites

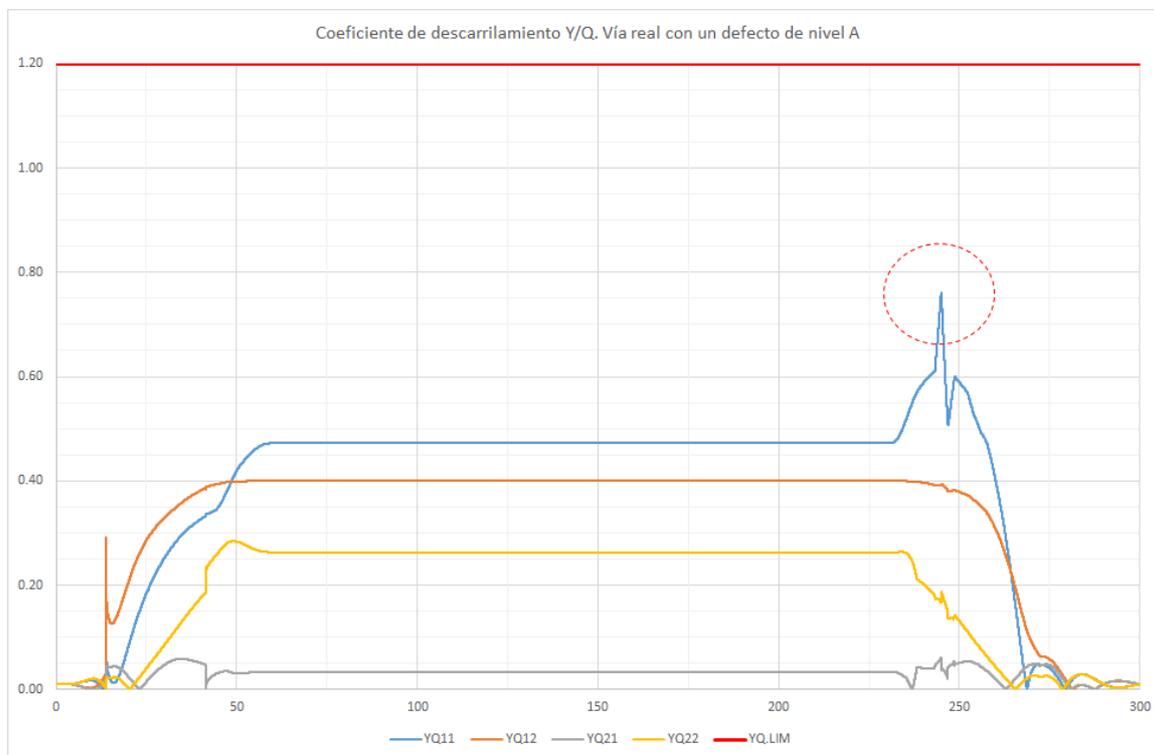
Figura 06

En la figura 06 se incluyen los resultados de Y/Q al incorporar un defecto de nivel A (obtenido de los registros de vía) en la transición de salida. Puede observarse con claridad el efecto puntual que produce (marcado con un círculo), en la rueda R11, al compararlo con la geometría nominal, dando un valor de Y/Q = 0.73. Tal y como se observa, sigue habiendo un margen amplio hasta el límite de 1.2.

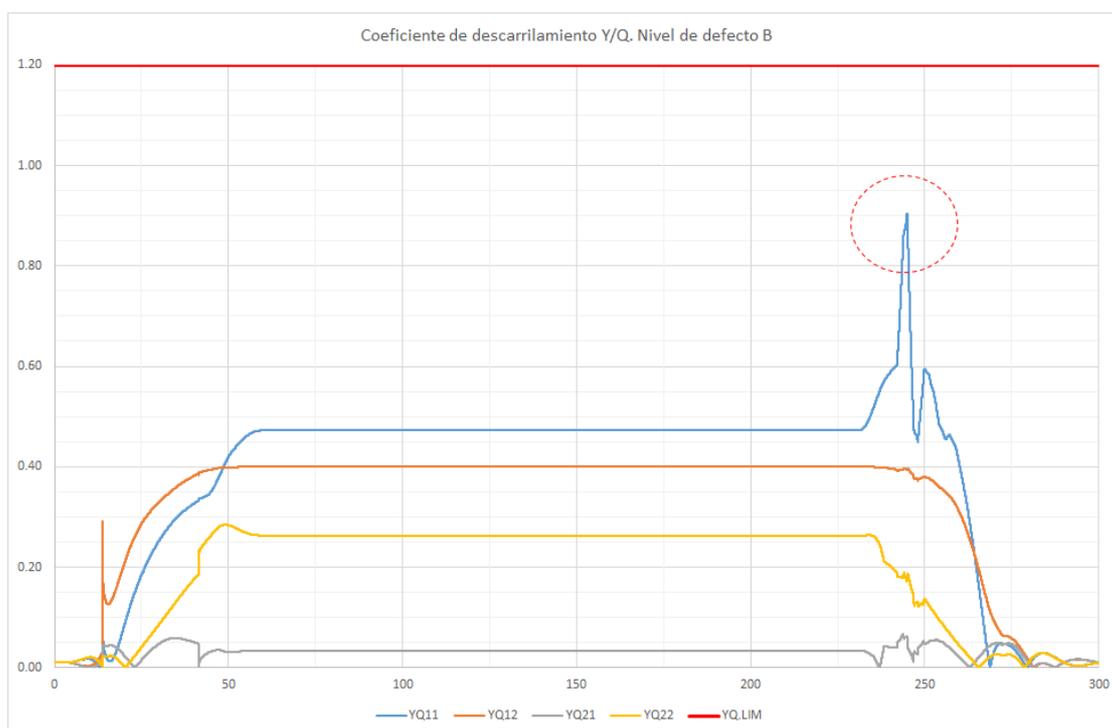
Figura 07

En la figura 07 se muestra el resultado obtenido con un defecto de nivel B en la rampa de salida. El pico en YQ11 se muestra más acentuado (valor pico $Y/Q=0.91$), aunque aún queda un margen de seguridad importante (hasta 1.20)
