**DIRECCIÓN
DE
MANTENIMIENTO
DE
MATERIAL RODANTE**

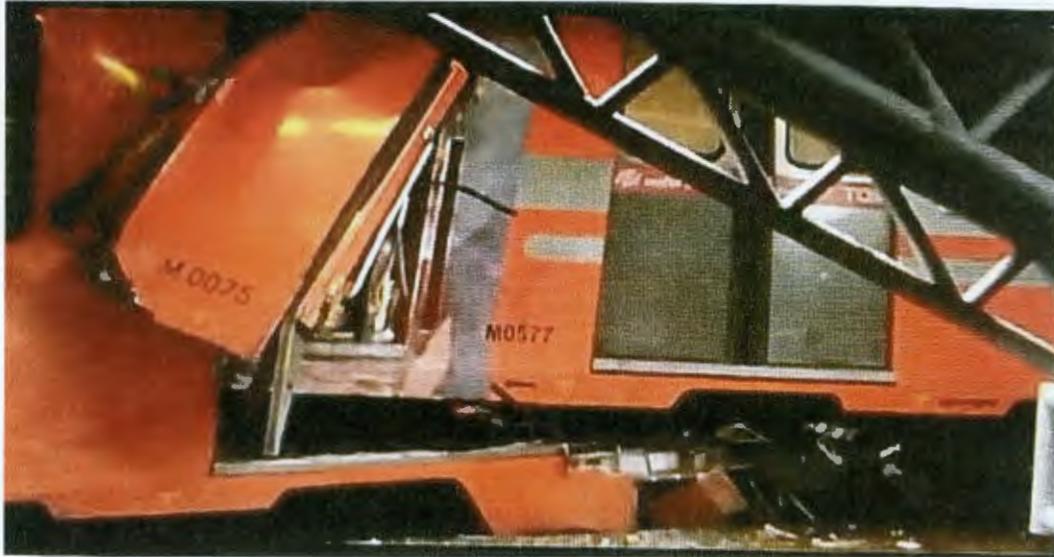
Fotografía 1. Motriz M0577.

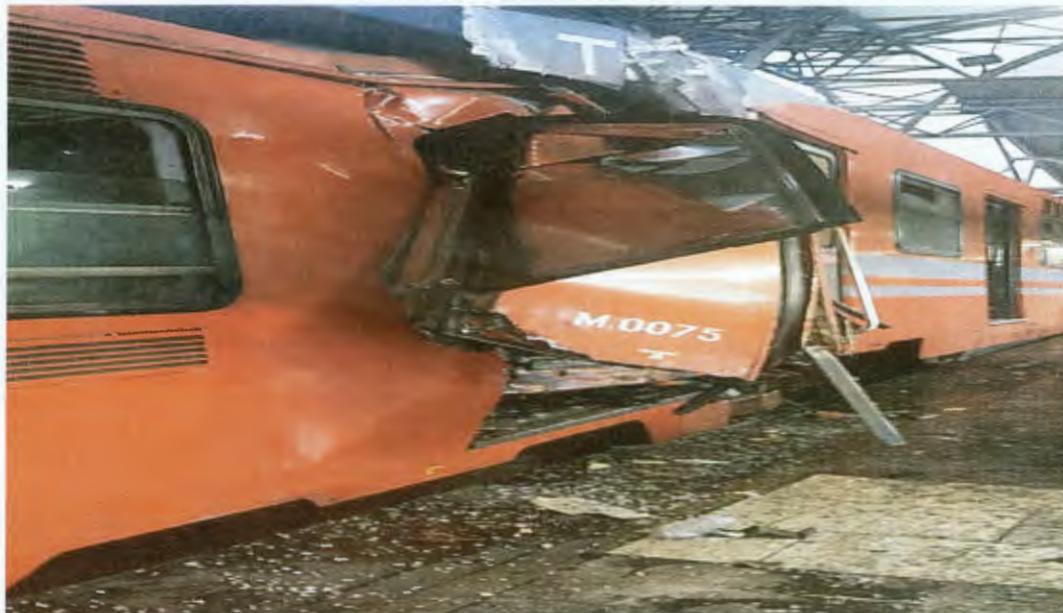
Fotografía 2. Motriz M0075.

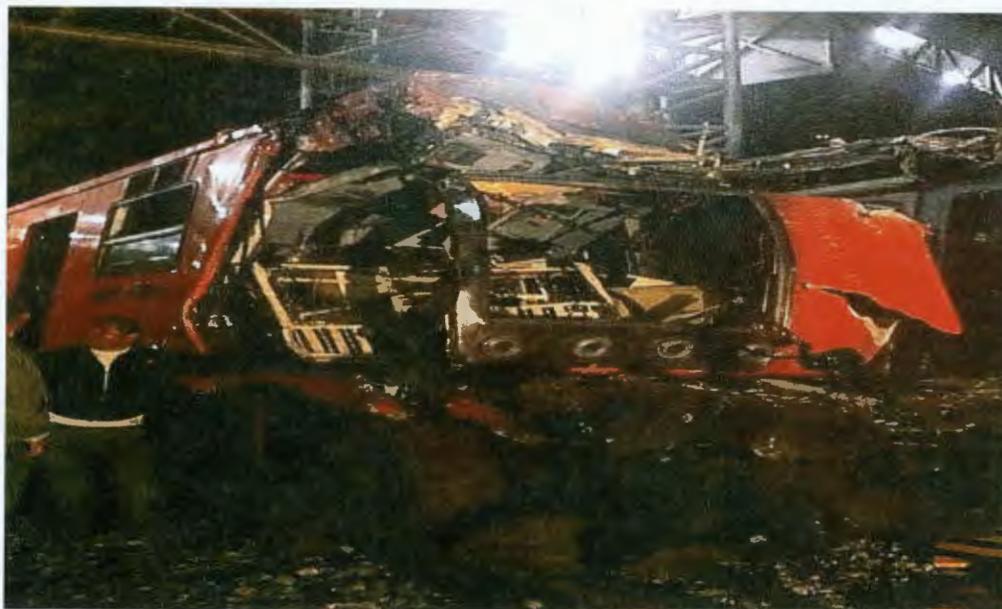
Fotografía 5. Motriz M0577.

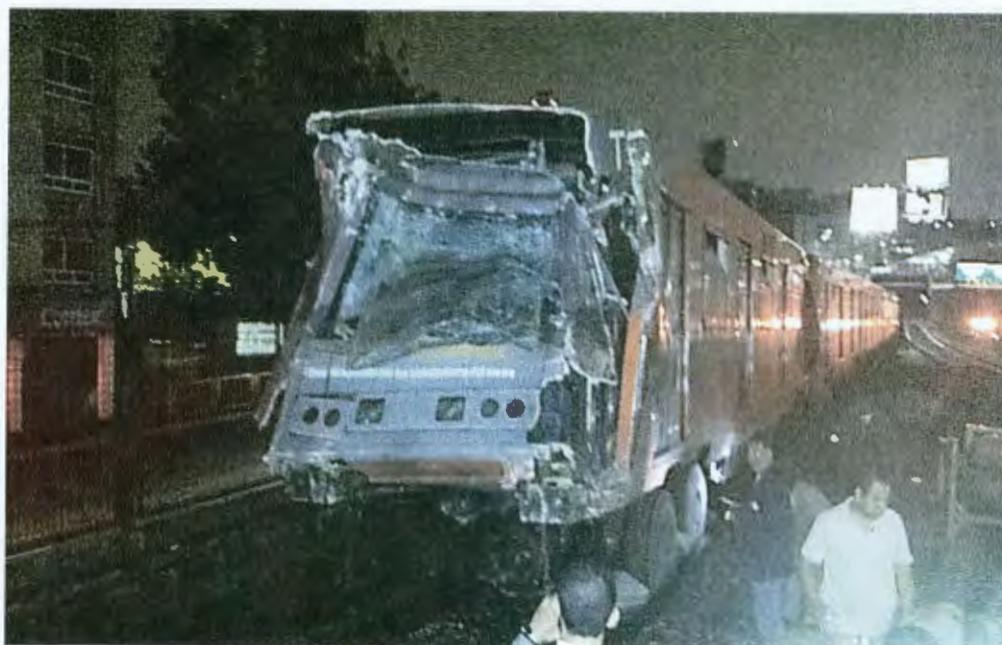
Fotografía 6. Motriz M0075.
