**RECONOCIMIENTO DE REGISTROS**

**TRAMO PUEBLO CULHUACAN - ATLALILCO.**

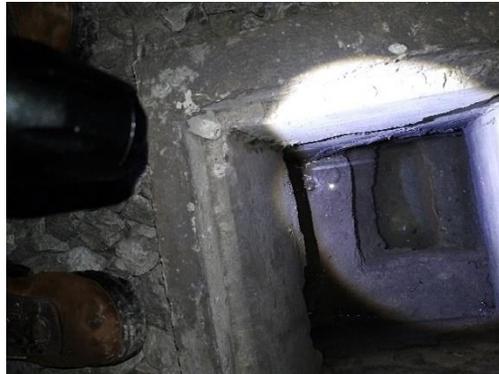
| Cadenamiento | 18+380.200 | |

| Profundidad arrastre | 1.00 | |
| Profundidad a espejo de agua | 0.62 | |
| Tirante | 0.38 | |
| Observaciones | Cuerpo de registro desfasado de la preparación en losa | |

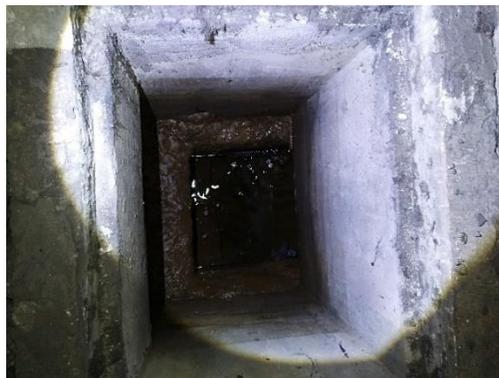
| Cadenamiento | 18+380.200 | |

| Profundidad arrastre | 0.92 | |
| Profundidad a espejo de agua | 0.71 | |
| Tirante | 0.21 | |
| Observaciones | Cuerpo de registro desfasado de la preparación en losa | |

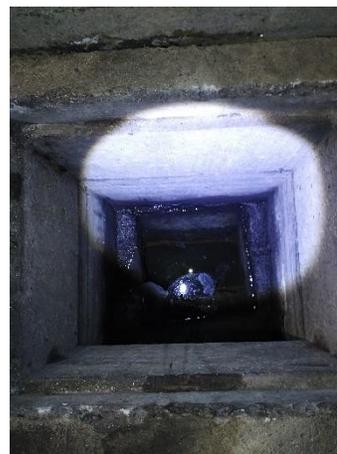
| Cadenamiento | 18+408.130 | |

| Observaciones | Incrustación masiva y sedimento | |

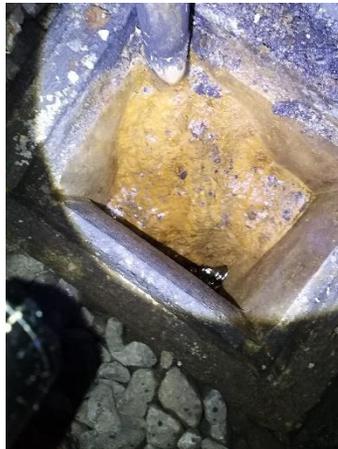
| Cadenamiento | 18+408.130 |

| Observaciones | Canalización<br>Incrustación<br>masiva y<br>sedimento |

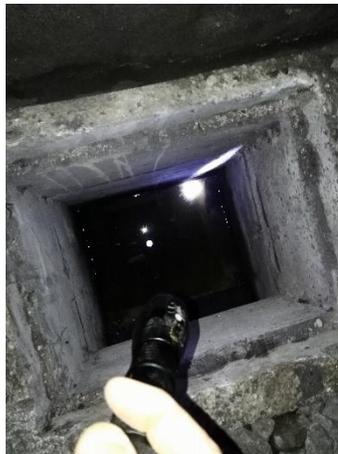
| Cadenamiento | 18+440.000 |

| Observaciones | Limpio |

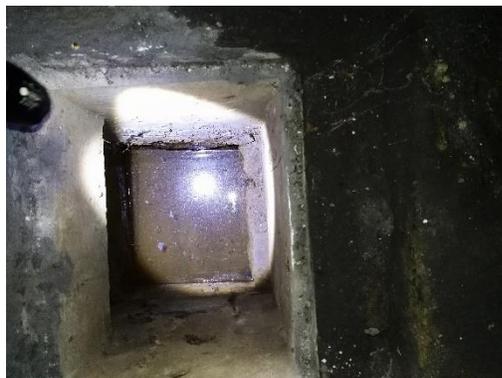
| Cadenamiento | 18+440.000 |

| Observaciones | Limpio |

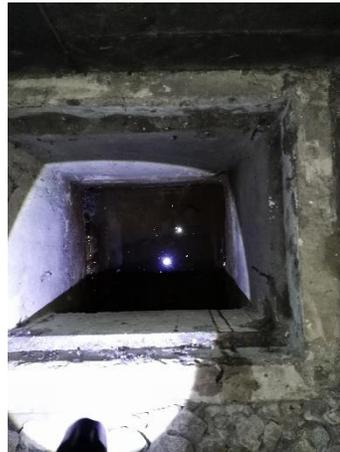
| Cadenamiento | 18+463.000 |

| Observaciones | Limpio, agua estática |

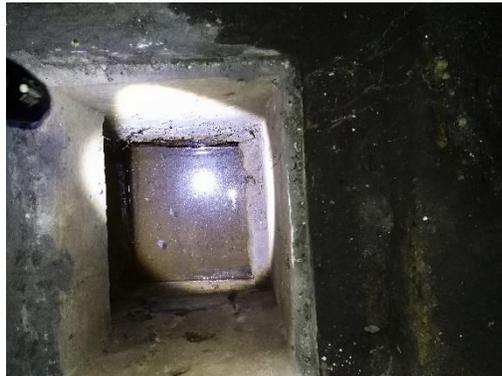
| Cadenamiento | 18+477.000 |

| Observaciones | Azolve 0.15 m |

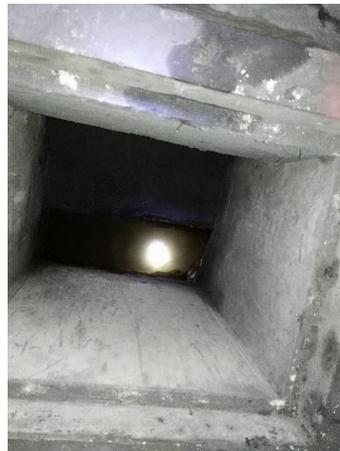
| Cadenamiento | 18+498.000 |

| Observaciones | Limpio, agua estática |

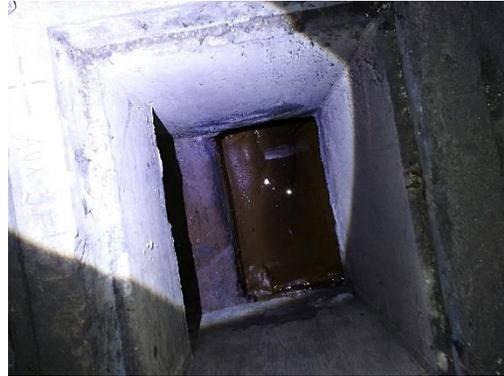
Cadenamiento 18+498.000  
 Vía 1  
 Profundidad arrastre 0.96  
 Profundidad a espejo de agua 0.73  
 Tirante 0.23  
 Hora 8:46  
 Observaciones Azolve 0.20 m

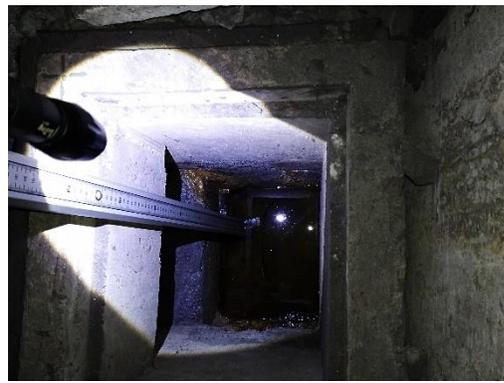
Cadenamiento 18+540.000  
 Vía 2  
 Profundidad arrastre 1.10  
 Profundidad a espejo de agua 0.74  
 Tirante 0.36  
 Hora 9:05  
 Observaciones Sedimento .01m

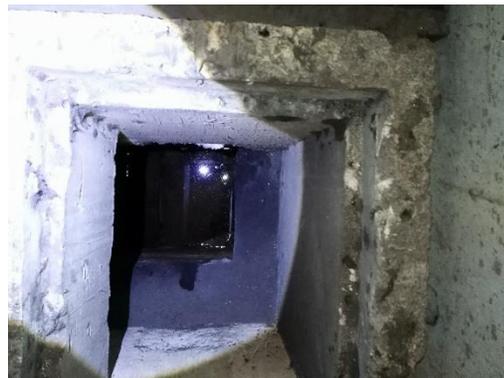
Cadenamiento 18+559.000  
 Vía 2  
 Profundidad arrastre 0.95  
 Profundidad a espejo de agua 0.75  
 Tirante 0.20  
 Hora 9:20  
 Observaciones Registro desfasado 0.05m sedimento. No se aprecia tortuga

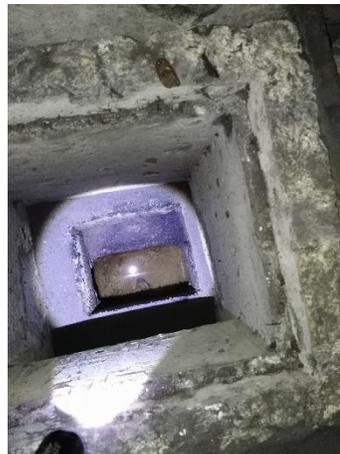
| Cadenamiento | 18+577.500 |

| Observaciones | Limpio agua estática.<br>No se aprecia tortuga |

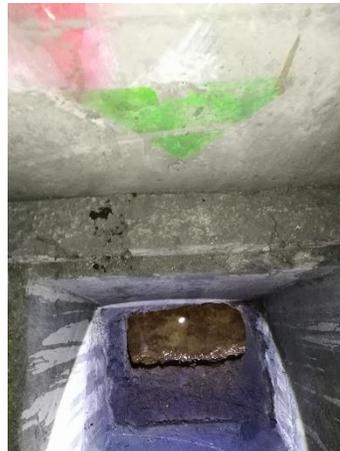
| Cadenamiento | 18+575.000 |

| Observaciones | Limpio, desfasado<br>agua estática. No se<br>aprecia tortuga |

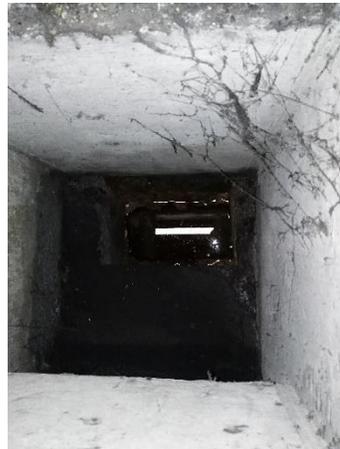
Cadenamiento 18+607.000  
 Vía 2  
 Profundidad arrastre 0.94  
 Profundidad a espejo de agua 0.79  
 Tirante 0.15  
 Hora 9:35  
 Observaciones Limpio, desfasado agua estática. No se aprecia tortuga

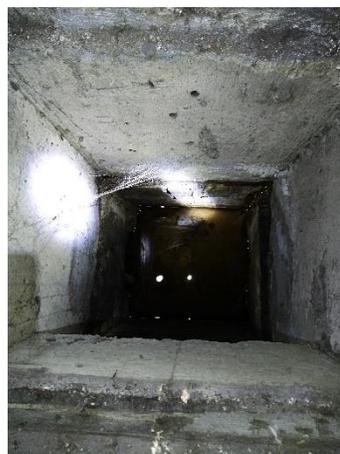
Cadenamiento 18+638.000  
 Vía 2  
 Profundidad arrastre 0.97  
 Profundidad a espejo de agua 0.85  
 Tirante 0.12  
 Hora 12:17  
 Observaciones Limpio agua estática. No se aprecia tortuga

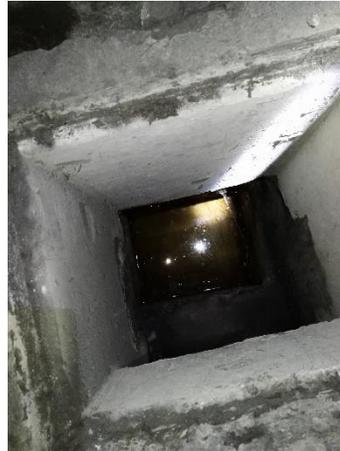
Cadenamiento 18+637.460  
 Vía 1  
 Profundidad arrastre 0.985  
 Profundidad a espejo de agua 0.815  
 Tirante 0.17  
 Hora 12:20  
 Observaciones Sedimento 0.10m  
 Limpio agua estática.  
 No se aprecia tortuga

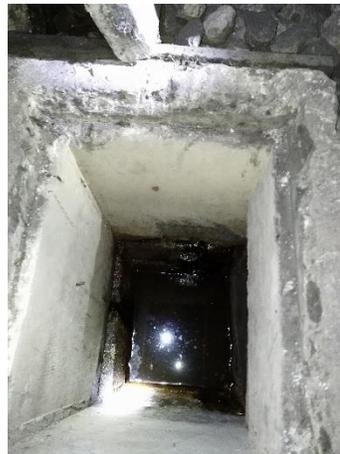
Cadenamiento 18+652.00  
 Vía 1  
 Profundidad arrastre 1.25  
 Profundidad a espejo de agua 0.78  
 Tirante 0.47  
 Hora 12:25  
 Observaciones Con Azolve. No se aprecia tortuga

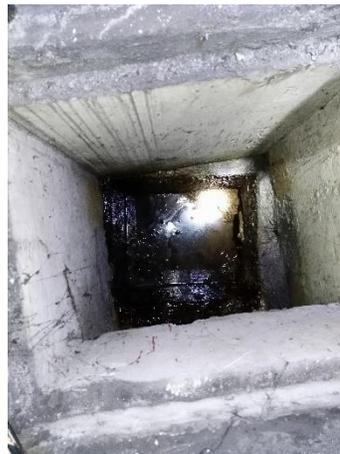
Cadenamiento 18+663.00  
 Vía 1  
 Profundidad arrastre 1.22  
 Profundidad a espejo de agua 0.87  
 Tirante 0.35  
 Hora 12:22  
 Observaciones Azolve 0.32m. No se aprecia tortuga

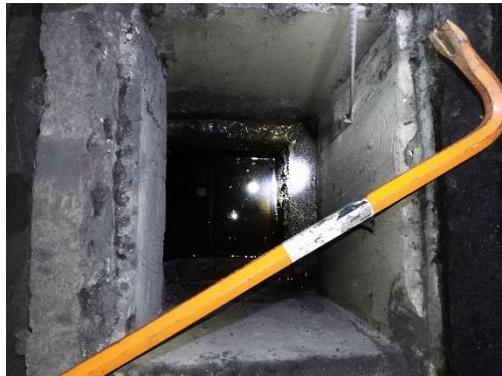
Cadenamiento 18+674.450  
 Vía 2  
 Profundidad arrastre 1.15  
 Profundidad a espejo de agua 0.775  
 Tirante 0.275  
 Hora 12:26  
 Observaciones Con azolve. No se aprecia tortuga

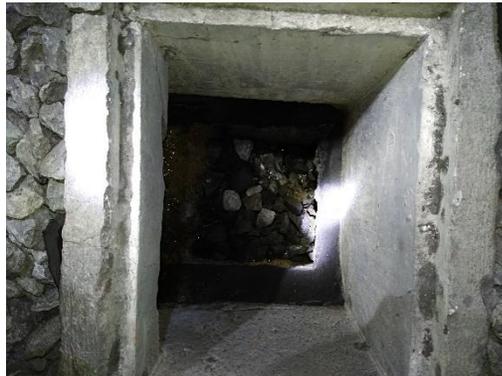
Cadenamiento 18+696.960  
 Vía 2  
 Profundidad arrastre --  
 Profundidad a espejo de agua --  
 Tirante --  
 Hora 12:28  
 Observaciones Azolvado No se aprecia tortuga

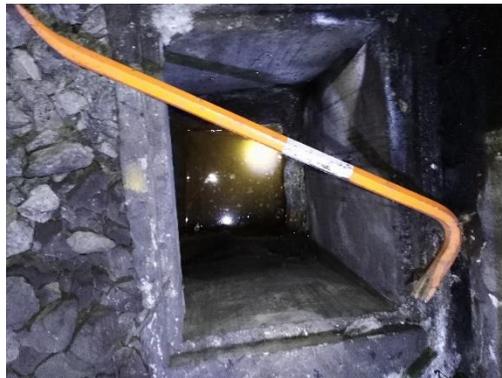
Cadenamiento 18+696.250  
 Vía 1  
 Profundidad arrastre 0.99  
 Profundidad a espejo de agua 0.71  
 Tirante 0.28  
 Hora 12:30  
 Observaciones Azolve 0.15m. No se aprecia tortuga

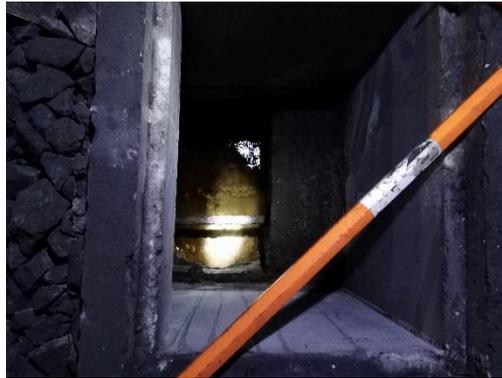
Cadenamiento 18+715.600  
 Vía 2  
 Profundidad arrastre 0.91  
 Profundidad a espejo de agua 0.80  
 Tirante 0.11  
 Hora 12:32  
 Observaciones Azolve 0.15m. No se aprecia tortuga

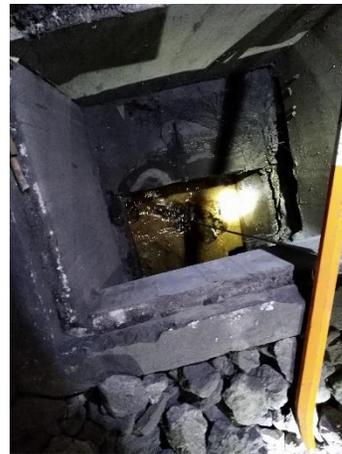
Cadenamiento 18+724.600  
 Vía 1  
 Profundidad arrastre 0.92  
 Profundidad a espejo de agua 0.78  
 Tirante 0.14  
 Hora 12:33  
 Observaciones Azolve 0.12m. No se aprecia tortuga

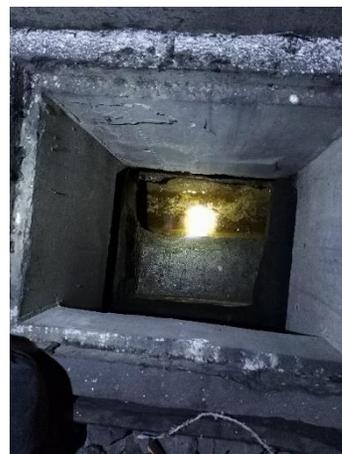
Cadenamiento 18+738.250  
 Vía 2  
 Profundidad arrastre 0.845  
 Profundidad a espejo de agua 0.815  
 Tirante 0.03  
 Hora 12:35  
 Observaciones Limpio. No se aprecia tortuga

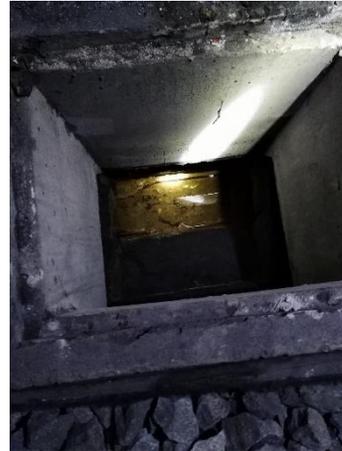
Cadenamiento 18+735.550  
 Vía 1  
 Profundidad arrastre 0.82  
 Profundidad a espejo de agua 0.78  
 Tirante 0.04  
 Hora 12:37  
 Observaciones Sedimento 0.02m.  
 No se aprecia tortuga

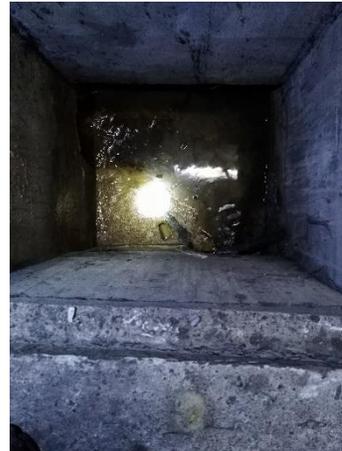
Cadenamiento 18+775.200  
 Vía 2  
 Profundidad arrastre 1.025  
 Profundidad a espejo de agua 0.825  
 Tirante 0.20  
 Hora 12:40  
 Observaciones Azolve 0.20m. No se aprecia tortuga

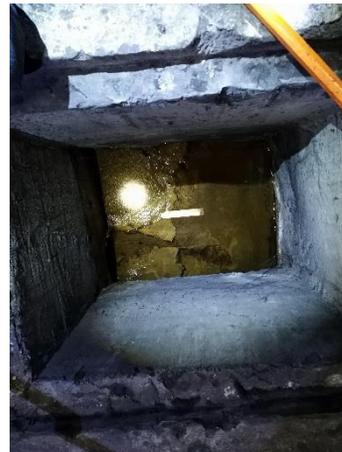
Cadenamiento 18+777.300  
 Vía 1  
 Profundidad arrastre 1.05  
 Profundidad a espejo de agua 0.79  
 Tirante 0.26  
 Hora 12:41  
 Observaciones Azolve 0.20m. No se aprecia tortuga

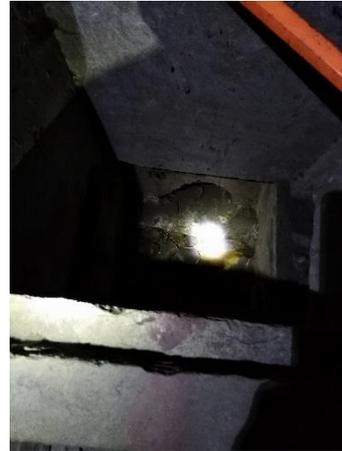
| Cadenamiento | 18+783.900 |

| Observaciones | Azolve 0.10m. No se aprecia tortuga |

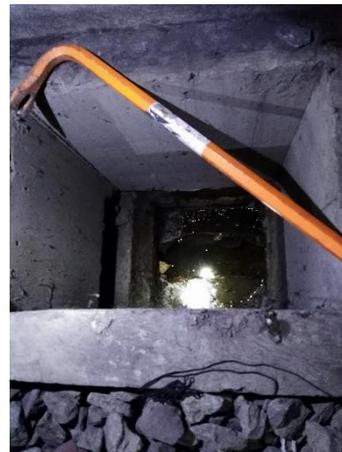
| Cadenamiento | 18+822.950 |

| Observaciones | Azolve 0.04m. No se aprecia tortuga |

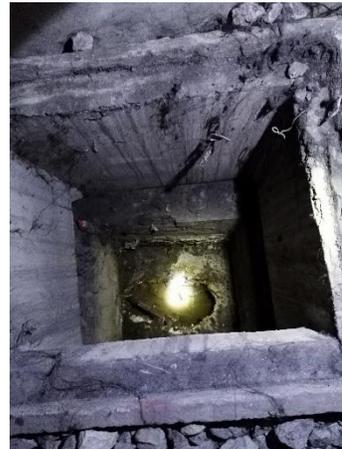
| Cadenamiento | 18+821.250 |

| Observaciones | Azolve 0.04m. No se aprecia tortuga |

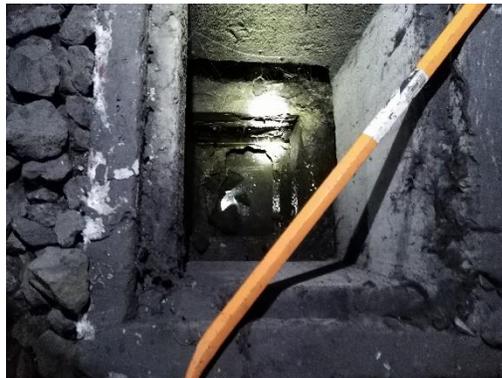
Cadenamiento 18+859.000  
 Vía 2  
 Profundidad arrastre 0.91  
 Profundidad a espejo de agua 0.86  
 Tirante 0.08  
 Hora 12:50  
 Observaciones Azolve 0.12m. No se aprecia tortuga

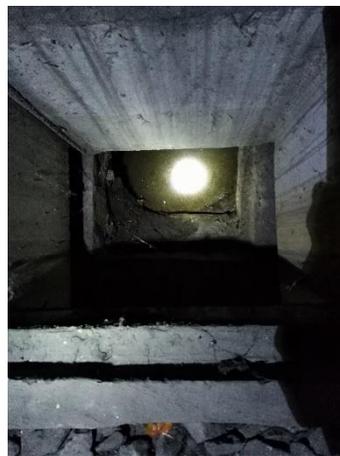
Cadenamiento 18+896.900  
 Vía 2  
 Profundidad arrastre 0.90  
 Profundidad a espejo de agua 0.82  
 Tirante 0.08  
 Hora 12:52  
 Observaciones Azolve 0.06m. No se aprecia tortuga

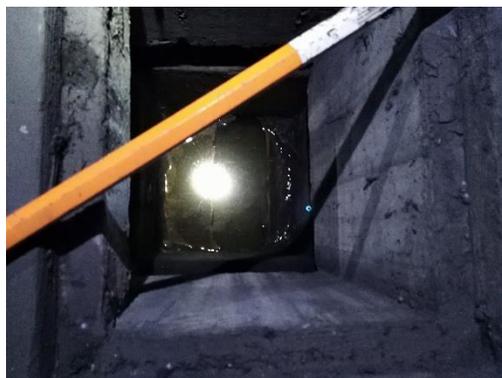
Cadenamiento 18+916.900  
 Vía 2  
 Profundidad arrastre 1.025  
 Profundidad a espejo de agua 0.840  
 Tirante 0.185  
 Hora 12:54  
 Observaciones Azolve 0.07m. No se aprecia tortuga

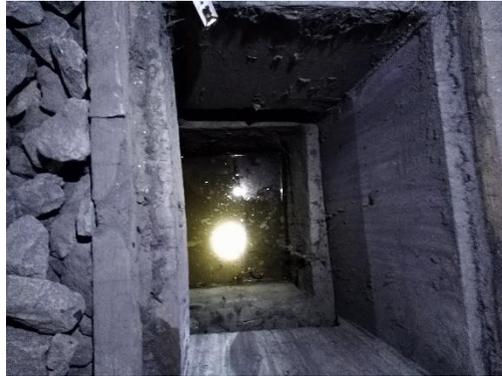
Cadenamiento 18+935.000  
 Vía 2  
 Profundidad arrastre 0.91  
 Profundidad a espejo de agua 0.845  
 Tirante 0.075  
 Hora 12:56  
 Observaciones Azolve 0.04m. No se aprecia tortuga

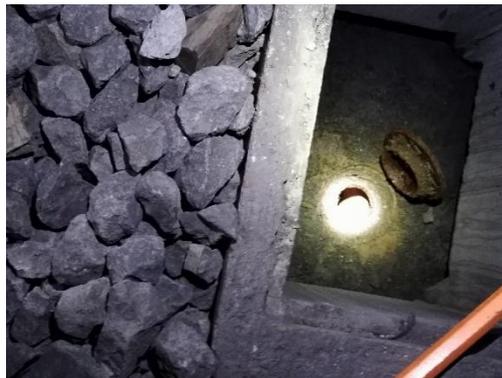
Cadenamiento 18+956.600  
 Vía 2  
 Profundidad arrastre 0.91  
 Profundidad a espejo de agua 0.875  
 Tirante 0.035  
 Hora 12:58  
 Observaciones Limpio. No se aprecia tortuga Se aprecia coladera en registro

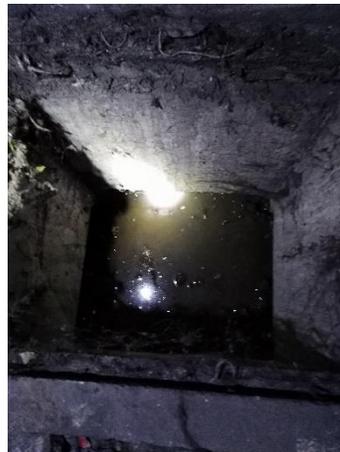
Cadenamiento 18+956.400  
 Vía 1  
 Profundidad arrastre 0.52  
 Profundidad a espejo de agua 0.51  
 Tirante 0.01  
 Hora 13:00  
 Observaciones Limpio. Se aprecia tortuga.
