24 septiembre de 2021

#### **RECONOCIMIENTO DE REGISTROS**

#### TRAMO INSURGENTES SUR – MIXCOAC.

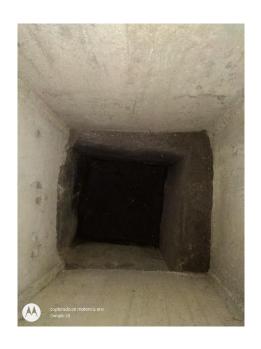
Cadenamiento	27+558.030
Vía	2
Profundidad arrastre	1.370
Profundidad a espejo de	
agua	
Tirante	
Hora	19:24
Observaciones	Azolvado,
	Registro con
	desfase.

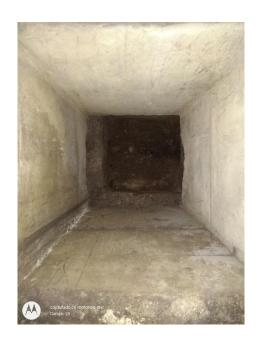
Cadenamiento	27+600.400
Vía	2
Profundidad arrastre	1.190
Profundidad a espejo de	
agua	
Tirante	
Hora	19:40
Observaciones	Azolve 0.01 m,
	Registro con
	desfase.

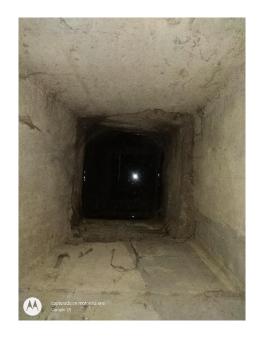
Cadenamiento	27+638.470	
Vía	1	
Profundidad arrastre	1.330	
Profundidad a espejo de	1.080	
agua		
Tirante	0.250	
Hora	19:47	
Observaciones	Azolve 0.03 m,	
	Registro con	
	desfase.
