18 septiembre de 2021

RECONOCIMIENTO DE REGISTROS

TRAMO PARQUE DE LOS VENADOS – ZAPATA.

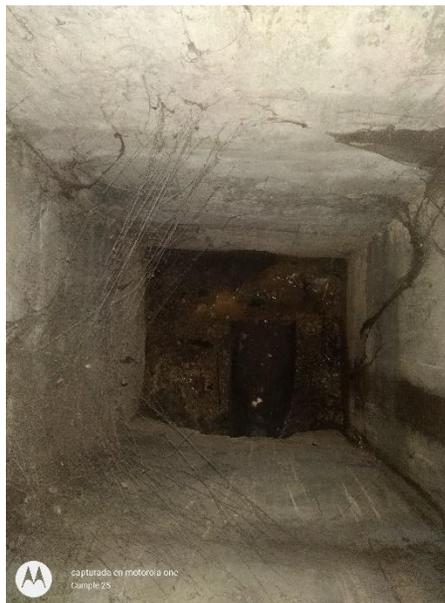
Cadenamiento	25+459.080
Ubicación	CENTRO
Profundidad arrastre	1.695
Profundidad a espejo de agua	1.550
Tirante	0.145
Hora	17:55
Observaciones	Azolve 0.125 m.

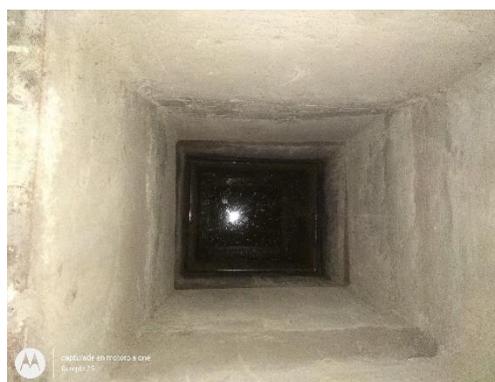
Cadenamiento	25+499.588
Ubicación	CENTRO
Profundidad arrastre	2.170
Profundidad a espejo de agua	1.580
Tirante	0.590
Hora	18:16
Observaciones	Azolve 0.01 m.

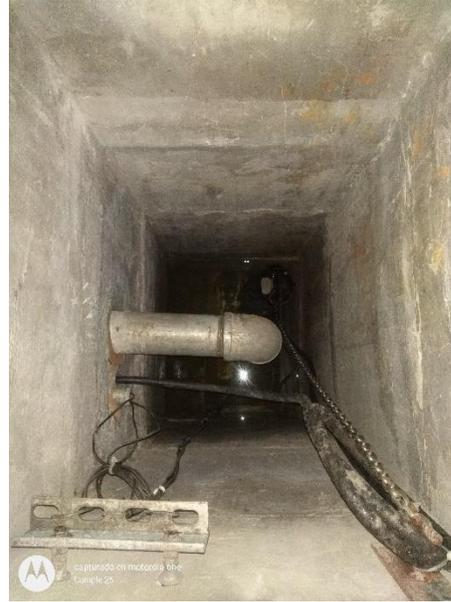
Cadenamiento 25+525.950
 Ubicación CENTRO
 Profundidad arrastre 2.140
 Profundidad a espejo de agua 1.570
 Tirante 0.570
 Hora 18:28
 Observaciones Azolve 0.02 m, Este registro funciona como cárcamo.

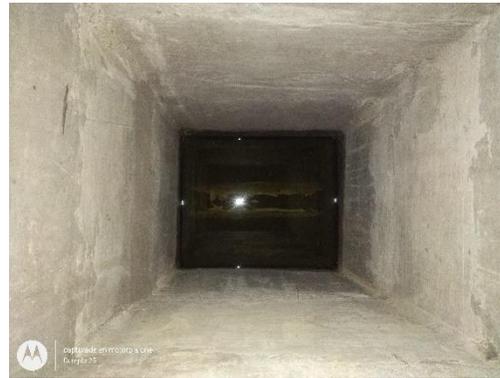
Cadenamiento 25+559.577
 Ubicación CENTRO
 Profundidad arrastre 2.190
 Profundidad a espejo de agua 1.600
 Tirante 0.590
 Hora 18:35
 Observaciones Sin Azolve.

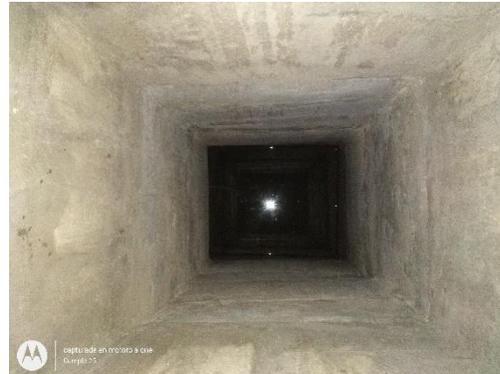
Cadenamiento 25+585.760
 Ubicación CENTRO
 Profundidad arrastre 2.100
 Profundidad a espejo de agua 1.580
 Tirante 0.520
 Hora 18:43
 Observaciones Tubería perforada en la clave, Azolve 0.04 m

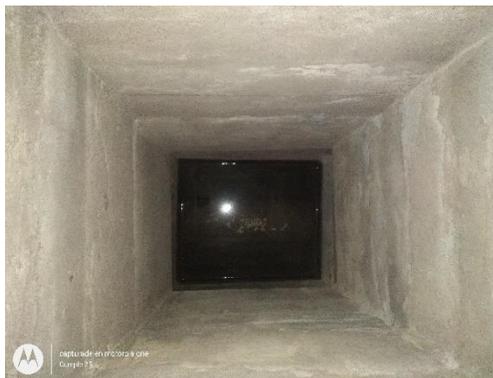
Cadenamiento 25+615.690
 Ubicación CENTRO
 Profundidad arrastre 2.100
 Profundidad a espejo de agua 1.800
 Tirante 0.30
 Hora 18:47
 Observaciones Sin Azolve.

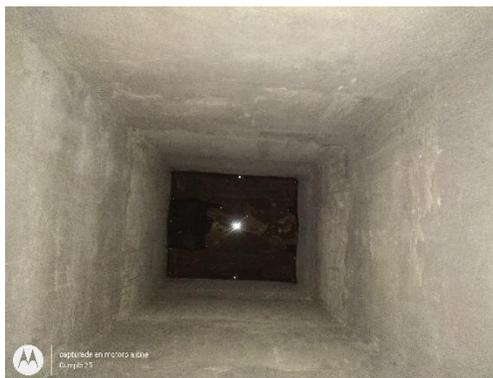
Cadenamiento 25+646.340
 Ubicación CENTRO
 Profundidad arrastre 2.050
 Profundidad a espejo de agua 1.960
 Tirante 0.090
 Hora 18:55
 Observaciones Sin Azolve.

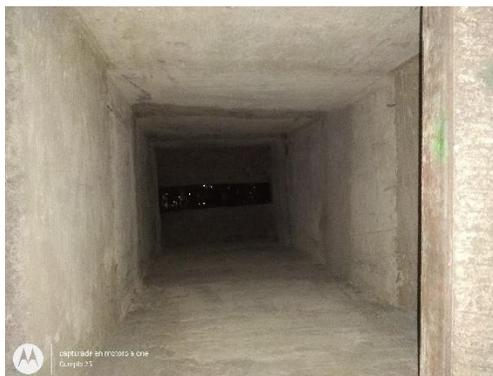
Cadenamiento 25+677.220
 Ubicación CENTRO
 Profundidad arrastre 2.110
 Profundidad a espejo de agua 2.060
 Tirante 0.050
 Hora 19:00
 Observaciones Azolve 0.03 m.

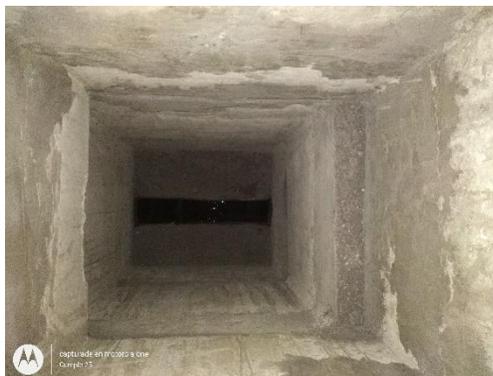
Cadenamiento 25+706.330
 Ubicación CENTRO
 Profundidad arrastre 2.090
 Profundidad a espejo de agua 2.030
 Tirante 0.060
 Hora 19:05
 Observaciones Azolve 0.03 m.

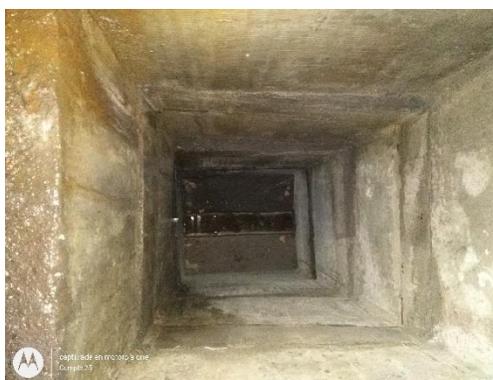
Cadenamiento 25+737.630
 Ubicación CENTRO
 Profundidad arrastre 2.100
 Profundidad a espejo de agua 2.070
 Tirante 0.030
 Hora 19:16
 Observaciones Azolve 0.01 m.

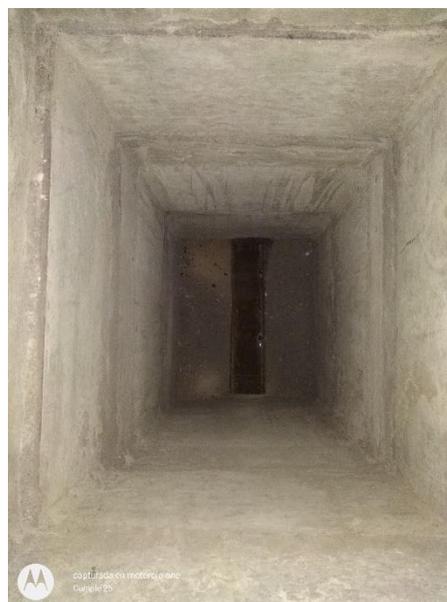
Cadenamiento 25+765.840
 Ubicación CENTRO
 Profundidad arrastre 2.065
 Profundidad a espejo de agua 2.050
 Tirante 0.010
 Hora 19:23
 Observaciones Azolve 0.01 m.

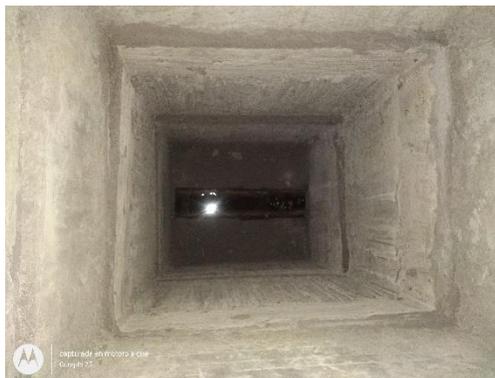
Cadenamiento 25+796.550
 Ubicación CENTRO
 Profundidad arrastre 2.000
 Profundidad a espejo de agua 1.980
 Tirante 0.020
 Hora 19:25
 Observaciones Sin Azolve.

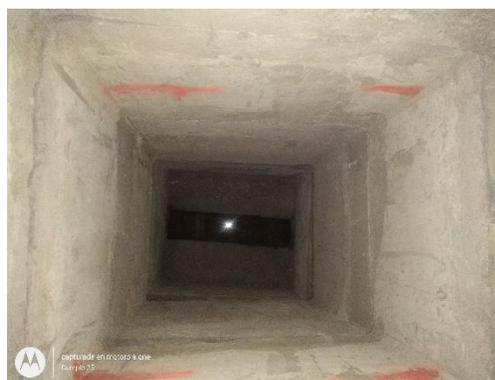
Cadenamiento 25+826.570
 Ubicación CENTRO
 Profundidad arrastre 2.120
 Profundidad a espejo de agua 2.050
 Tirante 0.070
 Hora 19:31
 Observaciones Azolve 0.02 m.

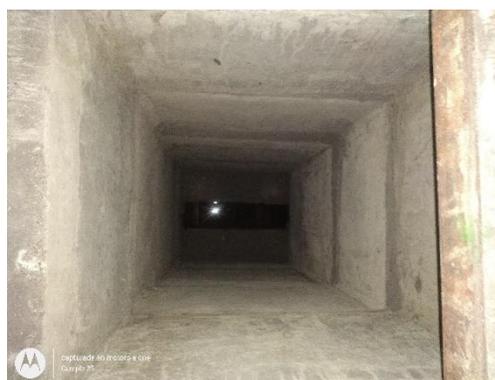
Cadenamiento 25+856.470
 Ubicación CENTRO
 Profundidad arrastre 1.180
 Profundidad a espejo de agua 1.125
 Tirante 0.055
 Hora 19:35
 Observaciones Azolve 0.02 m.

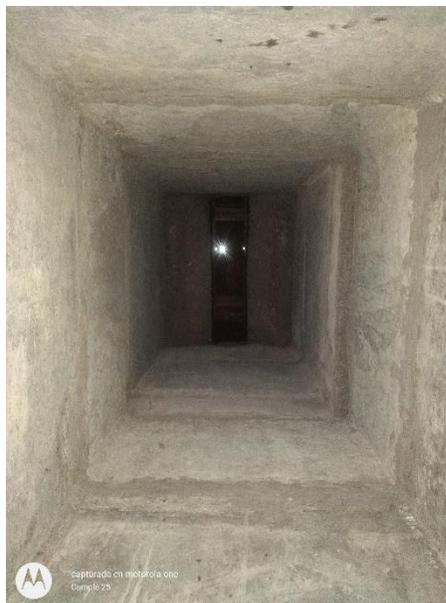
Cadenamiento	25+885.410
Ubicación	CENTRO
Profundidad arrastre	2.095
Profundidad a espejo de agua	2.075
Tirante	0.020
Hora	19:40
Observaciones	Azolve 0.01 m.

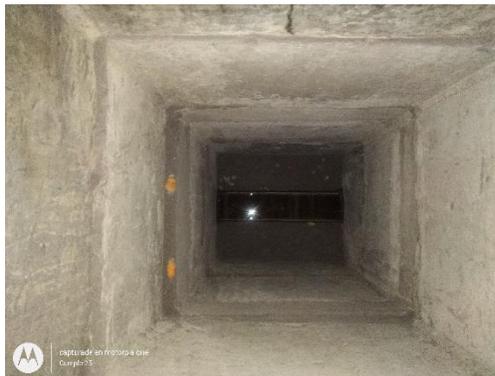
Cadenamiento	25+915.130
Ubicación	CENTRO
Profundidad arrastre	2.090
Profundidad a espejo de agua	2.050
Tirante	0.040
Hora	19:43
Observaciones	Azolve 0.01 m.

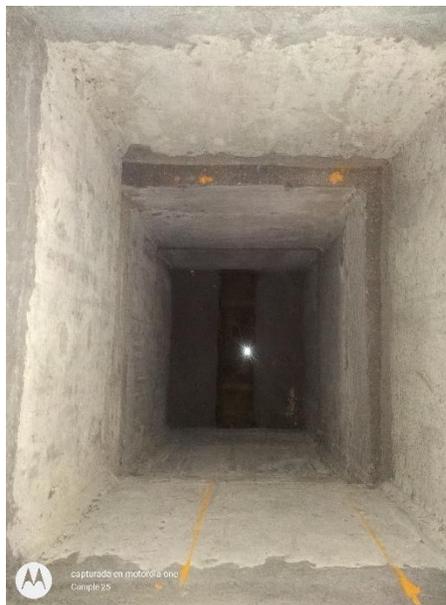
Cadenamiento 25+946.040
 Ubicación CENTRO
 Profundidad arrastre 2.110
 Profundidad a espejo de agua 2.020
 Tirante 0.090
 Hora 19:47
 Observaciones Azolve 0.01 m.

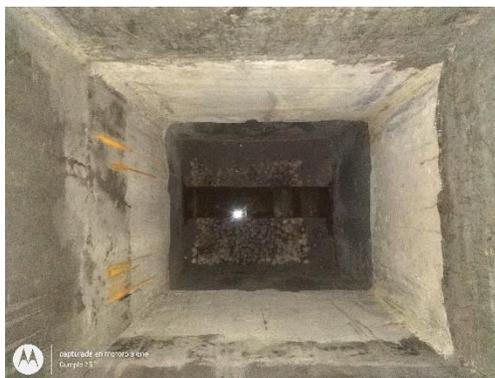
Cadenamiento 25+975.870
 Ubicación CENTRO
 Profundidad arrastre 2.110
 Profundidad a espejo de agua 2.030
 Tirante 0.080
 Hora 19:53
 Observaciones Azolve 0.02 m, Registro con desfase.

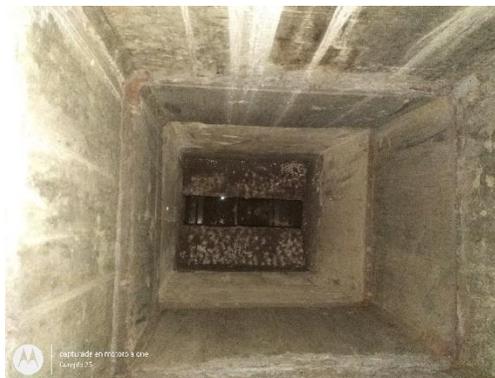
Cadenamiento 26+006.720
 Ubicación CENTRO
 Profundidad arrastre 2.140
 Profundidad a espejo de agua 1.980
 Tirante 0.160
 Hora 20:01
 Observaciones Azolve 0.05 m.

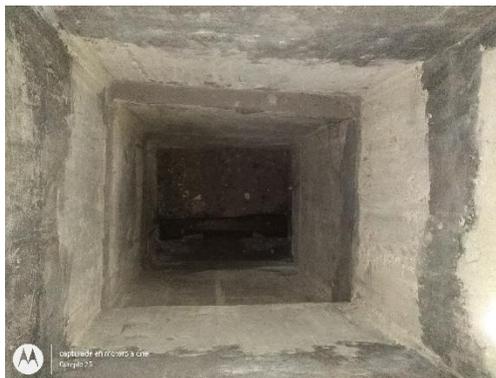
Cadenamiento	26+035.980
Ubicación	CENTRO
Profundidad arrastre	2.100
Profundidad a espejo de agua	1.960
Tirante	0.140
Hora	20:04
Observaciones	Azolve 0.03 m.
