RECONOCIMIENTO DE REGISTROS

TRAMO ZAPATA – HOSPITAL 20 DE NOVIEMBRE.

TRAMO ESTACION HOSPITAL 20 DE NOVIEMBRE

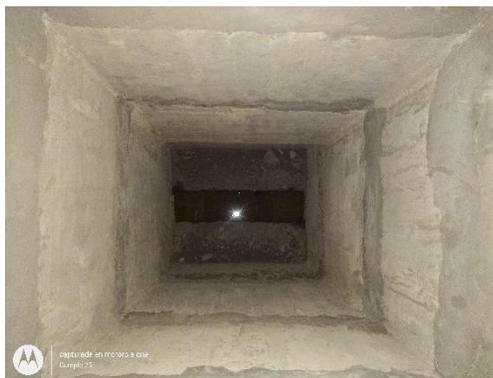
Cadenamiento 26+289.630
 Ubicación CENTRO
 Profundidad arrastre 1.980
 Profundidad a espejo de agua 1.870
 Tirante 0.110
 Hora 16:56
 Observaciones Azolve 0.04 m.

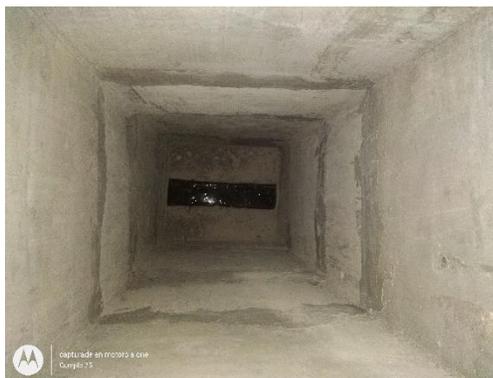
Cadenamiento 26+320.960
 Ubicación CENTRO
 Profundidad arrastre 2.050
 Profundidad a espejo de agua 2.010
 Tirante 0.040
 Hora 16:59
 Observaciones Azolve 0.02 m.

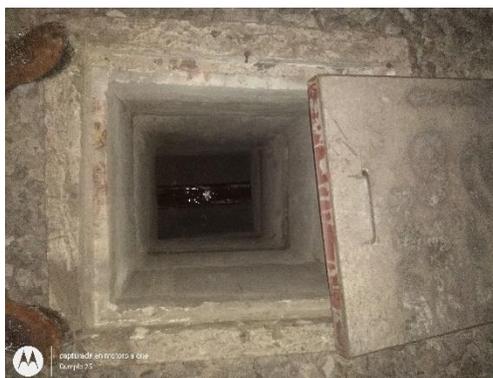
Cadenamiento 26+350.650
 Ubicación CENTRO
 Profundidad arrastre 1.970
 Profundidad a espejo de agua 1.950
 Tirante 0.020
 Hora 17:02
 Observaciones Azolve 0.01 m.

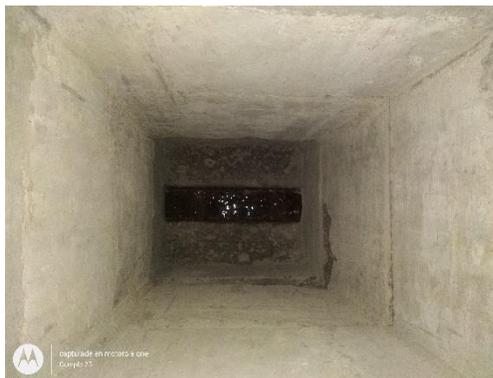
Cadenamiento 26+380.440
 Ubicación CENTRO
 Profundidad arrastre 1.970
 Profundidad a espejo de agua 1.940
 Tirante 0.030
 Hora 17:05
 Observaciones Azolve 0.02 m.

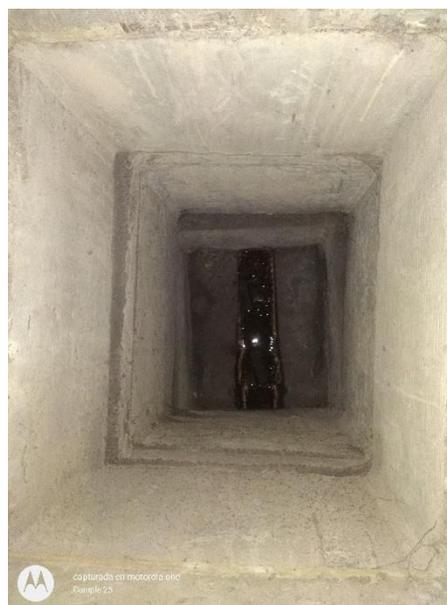
Cadenamiento 26+410.990
 Ubicación CENTRO
 Profundidad arrastre 2.030
 Profundidad a espejo de agua 1.995
 Tirante 0.035
 Hora 17:07
 Observaciones Azolve 0.02 m.

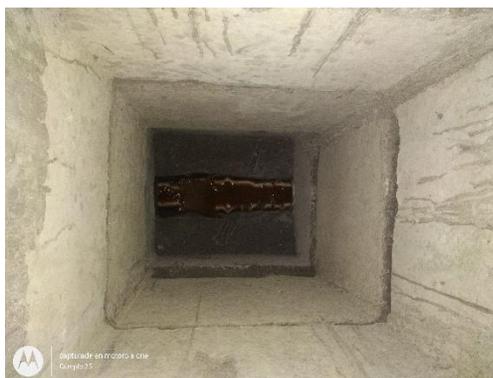
Cadenamiento 26+440.450
 Ubicación CENTRO
 Profundidad arrastre 2.010
 Profundidad a espejo de agua 1.990
 Tirante 0.020
 Hora 17:09
 Observaciones Azolve 0.01 m.

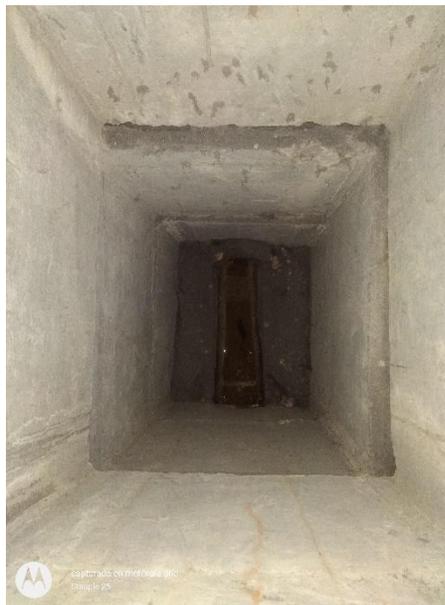
Cadenamiento	26+470.990
Ubicación	CENTRO
Profundidad arrastre	2.050
Profundidad a espejo de agua	2.015
Tirante	0.035
Hora	17:12
Observaciones	Azolve 0.01 m.

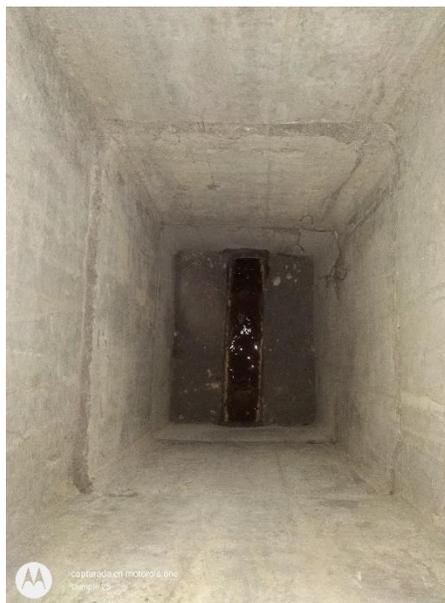
Cadenamiento	26+500.900
Ubicación	CENTRO
Profundidad arrastre	1.990
Profundidad a espejo de agua	1.970
Tirante	0.020
Hora	17:18
Observaciones	Azolve 0.02 m.

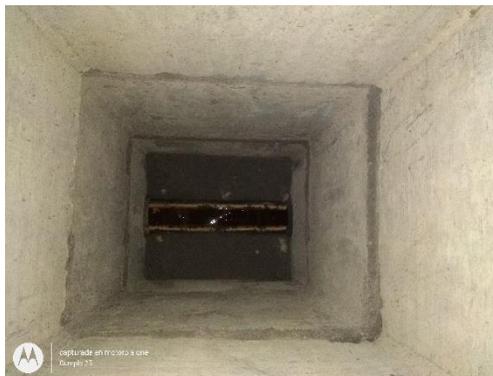
Cadenamiento 26+530.890
 Ubicación CENTRO
 Profundidad arrastre 1.950
 Profundidad a espejo de agua 1.930
 Tirante 0.020
 Hora 17:20
 Observaciones Azolve 0.01 m.

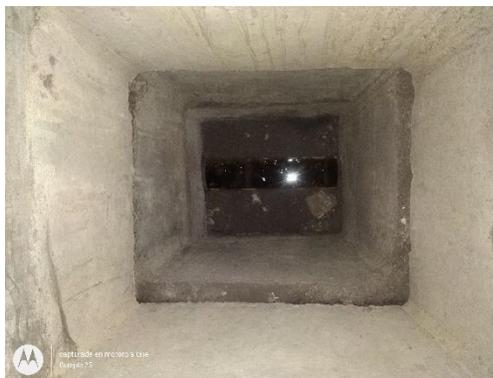
Cadenamiento 26+560.960
 Ubicación CENTRO
 Profundidad arrastre 2.010
 Profundidad a espejo de agua 1.980
 Tirante 0.030
 Hora 17:22
 Observaciones Azolve 0.02 m.

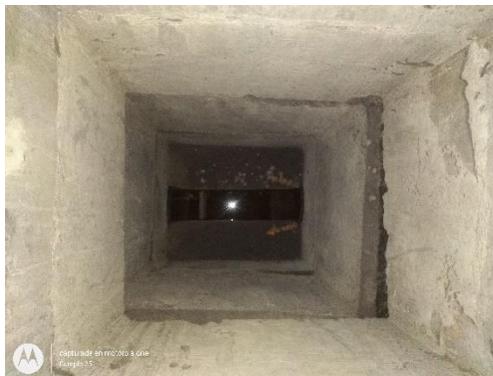
Cadenamiento 26+590.960
 Ubicación CENTRO
 Profundidad arrastre 2.100
 Profundidad a espejo de agua 2.030
 Tirante 0.070
 Hora 17:27
 Observaciones Azolve 0.01 m, Registro con desfase.

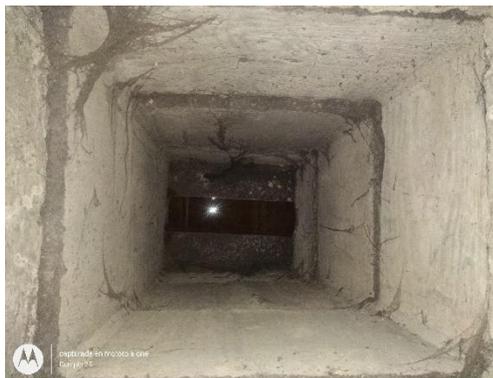
Cadenamiento	26+616.860
Ubicación	CENTRO
Profundidad arrastre	2.110
Profundidad a espejo de agua	2.020
Tirante	0.09
Hora	17:29
Observaciones	Azolve 0.03 m, Registro con desfase.

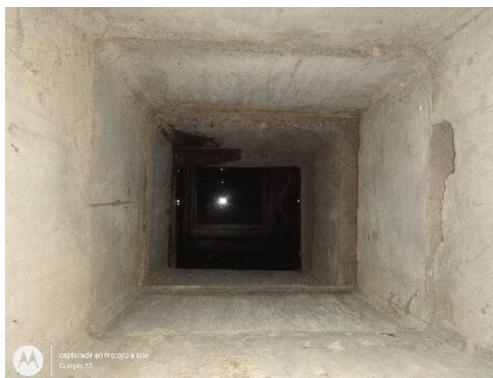
Cadenamiento	26+646.420
Ubicación	CENTRO
Profundidad arrastre	2.360
Profundidad a espejo de agua	2.010
Tirante	0.350
Hora	17:35
Observaciones	Sin Azolve. Perforación en lomo de tubería.

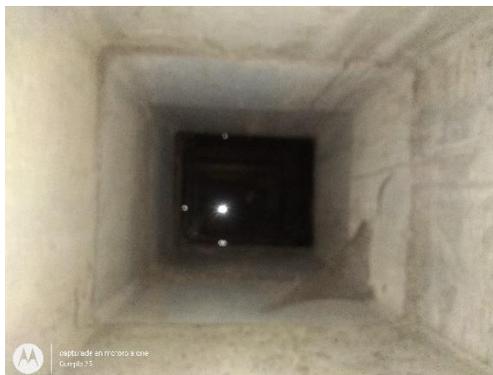
Cadenamiento	26+677.390
Ubicación	CENTRO
Profundidad arrastre	2.355
Profundidad a espejo de agua	2.010
Tirante	0.345
Hora	17:37
Observaciones	Sin Azolve. Perforación en lomo de tubería.

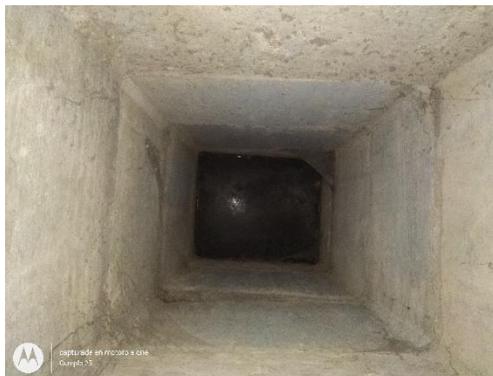
Cadenamiento 26+709.470
 Ubicación CENTRO
 Profundidad arrastre 2.270
 Profundidad a espejo de agua 2.010
 Tirante 0.260
 Hora 17:40
 Observaciones Sin Azolve.
 Perforación en lomo de tubería.

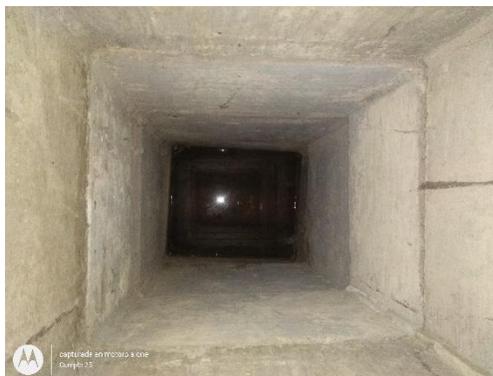
Cadenamiento 26+738.160
 Ubicación CENTRO
 Profundidad arrastre 2.310
 Profundidad a espejo de agua 2.050
 Tirante 0.260
 Hora 17:44
 Observaciones Sin Azolve.
 Perforación en lomo de tubería.
