RECONOCIMIENTO DE FILTRACIONES

TRAMO MEXICALTZINGO – ERMITA.

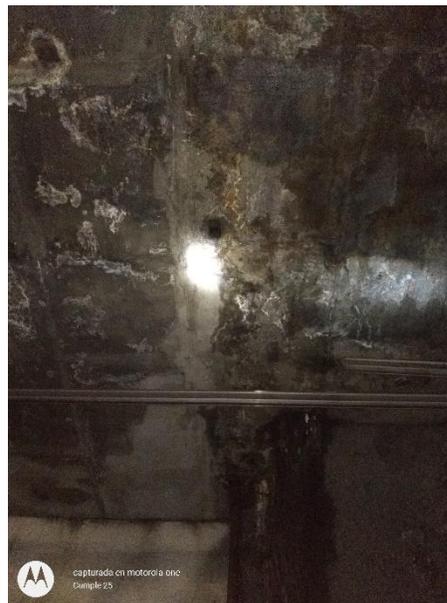
| Cadenamiento | 20+837.200 |

| Ubicación/Vía | 2 |
| Muro (M)/Losa Superior (LS) | M |
| Tipo de Escurrimiento | Escurrimiento Constante |

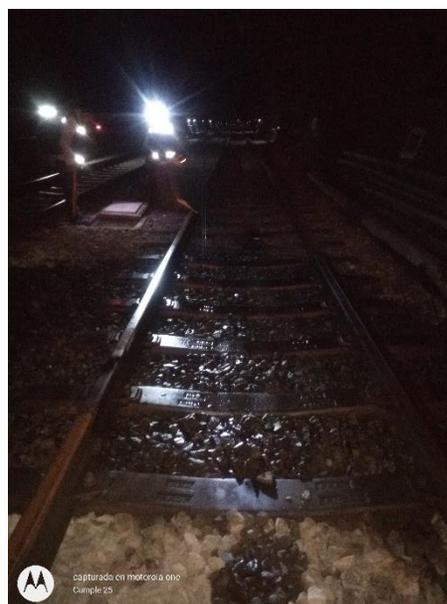
| Cadenamiento | 21+030.000 |

| Ubicación/Vía | 2 |
| Muro (M)/Losa Superior (LS) | LS |
| Tipo de Escurrimiento | Goteo Constante |

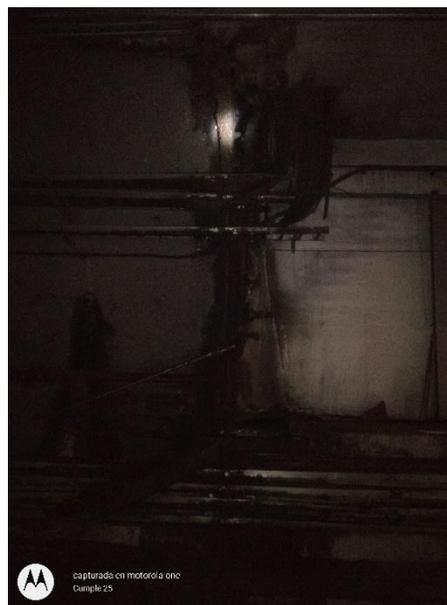
| Cadenamiento | 21+030.000 |

| Ubicación/Vía | 2 |
| Muro (M)/Losa Superior (LS) | M |
| Ancho | 1.40 |
| Altura | 5.00 |
| Tipo de Esguerramiento | Esguerramiento Constante |

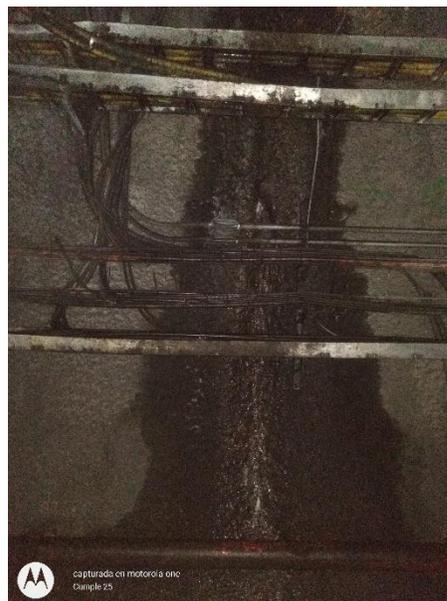
| Cadenamiento | 21+161.750 |

| Ubicación/Vía | 2 |
| Muro (M)/Losa Superior (LS) | M |
| Ancho | 1.40 |
| Altura | 3.60 |
| Tipo de Esguerramiento | Esguerramiento Constante |

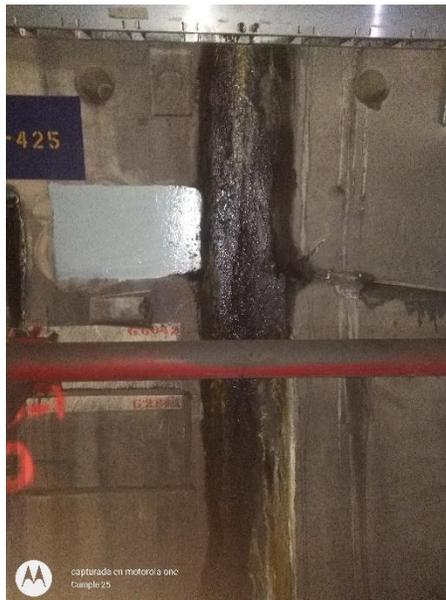
| Cadenamiento | 21+425.850 |

| Ubicación/Vía | 2 |
| Muro (M)/Losa Superior (LS) | M |
| Ancho | 0.40 |
| Altura | 5.00 |
| Tipo de Esguerramiento | Esguerramiento Constante |
