13 septiembre de 2021

RECONOCIMIENTO DE FILTRACIONES

TRAMO ERMITA – EJE CENTRAL.

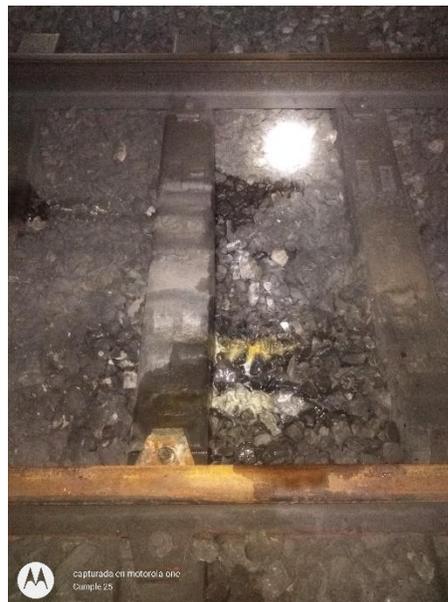
Cadenamiento	23+648.470
Ubicación/Vía	1
Muro (M)/Losa Superior (LS)	LS
Ancho	---
Altura	---
Tipo de Escurrimiento	Goteo
Hora	17:23
Observaciones

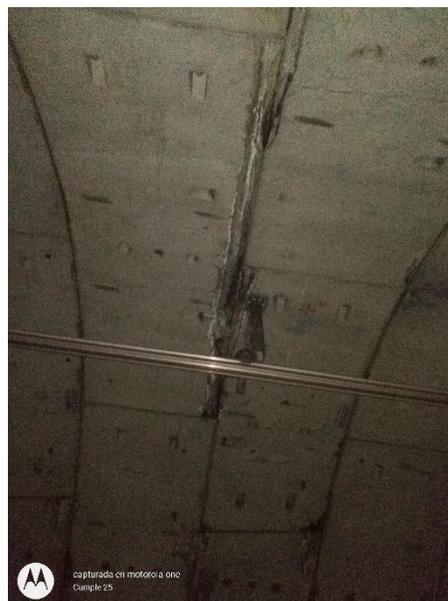
Cadenamiento	23+665.010
Ubicación/Vía	1
Muro (M)/Losa Superior (LS)	LS
Ancho	---
Altura	---
Tipo de Escurrimiento	Goteo
Hora	17:27
Observaciones

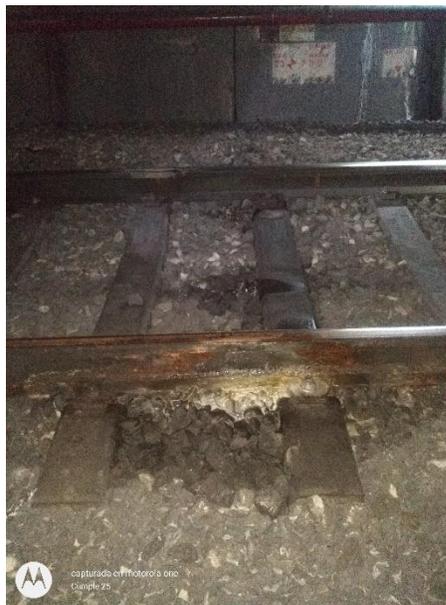
Cadenamiento	23+699.500
Ubicación/Vía	2
Muro (M)/Losa Superior (LS)	LS
Ancho	---
Altura	---
Tipo de Esguerramiento	Goteo
Hora	17:33
Observaciones

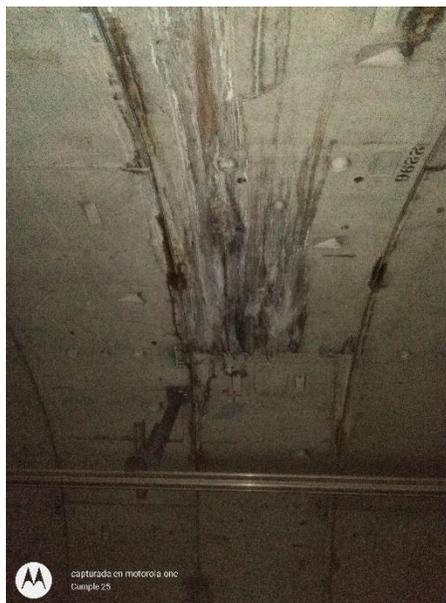
Cadenamiento	23+785.650
Ubicación/Vía	1
Muro (M)/Losa Superior (LS)	LS
Ancho	---
Altura	---
Tipo de Esguerramiento	Goteo
Hora	17:53
Observaciones

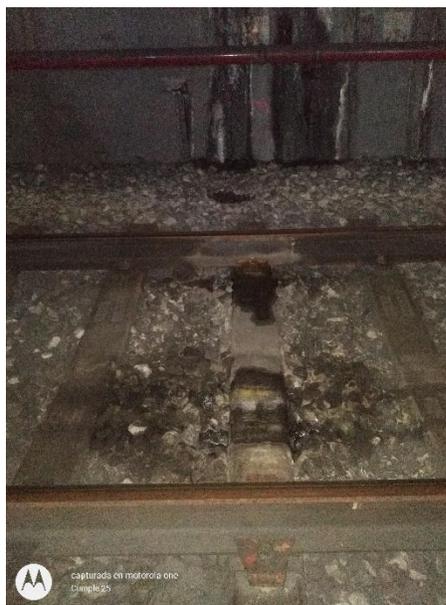
Cadenamiento	23+789.850
Ubicación/Vía	1
Muro (M)/Losa Superior (LS)	LS
Ancho	---
Altura	---
Tipo de Escurrimiento	Goteo
Hora	17:55
Observaciones

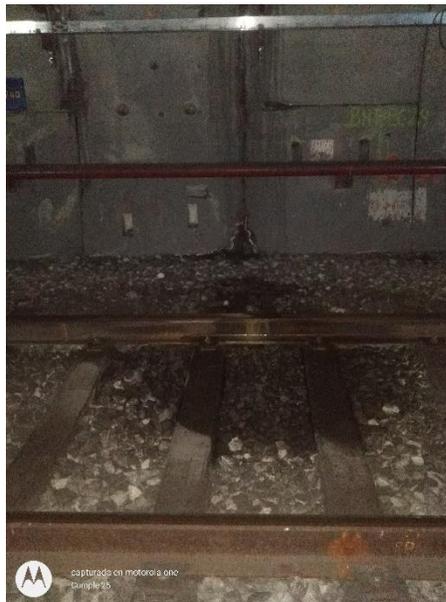
Cadenamiento	23+798.950
Ubicación/Vía	2
Muro (M)/Losa Superior (LS)	LS
Ancho	---
Altura	---
Tipo de Escurrimiento	Goteo
Hora	17:59
Observaciones

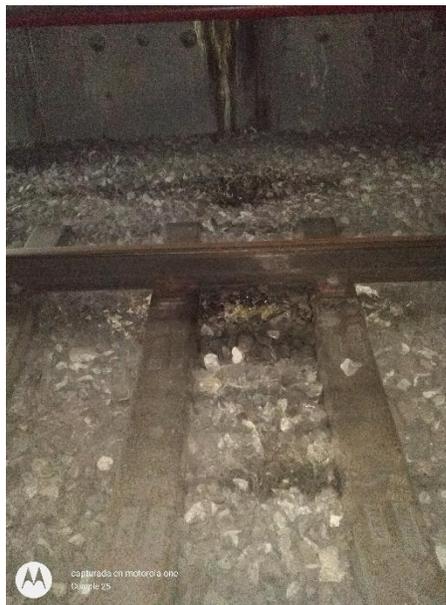
Cadenamiento	23+822.800
Ubicación/Vía	1
Muro (M)/Losa Superior (LS)	LS
Ancho	---
Altura	---
Tipo de Esguimiento	Goteo
Hora	18:04
Observaciones

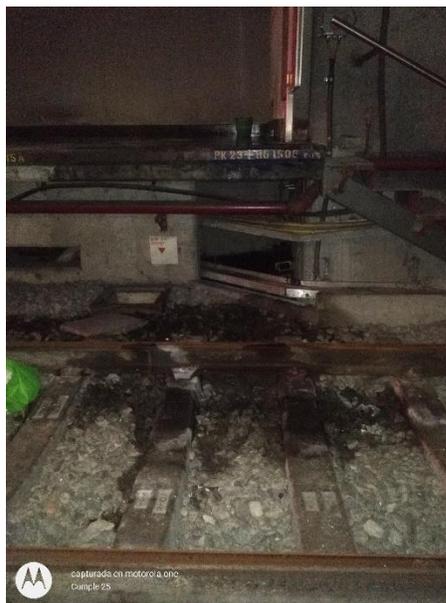
Cadenamiento	23+874.860
Ubicación/Vía	1
Muro (M)/Losa Superior (LS)	LS
Ancho	---
Altura	---
Tipo de Esguimiento	Goteo Constante
Hora	18:09
Observaciones
