24 septiembre de 2021

**RECONOCIMIENTO DE FILTRACIONES**

**TRAMO HOSPITAL 20 DE NOVIEMBRE – INSURGENTES SUR.**

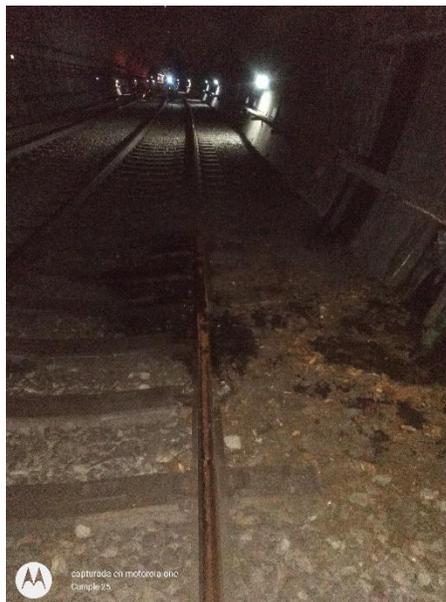
Cadenamiento	27+182.100
Ubicación/Vía	1
Muro (M)/Losa Superior (LS)	LS
Ancho	---
Altura	---
Tipo de Escurrimiento	Goteo Constante
Hora	18:36

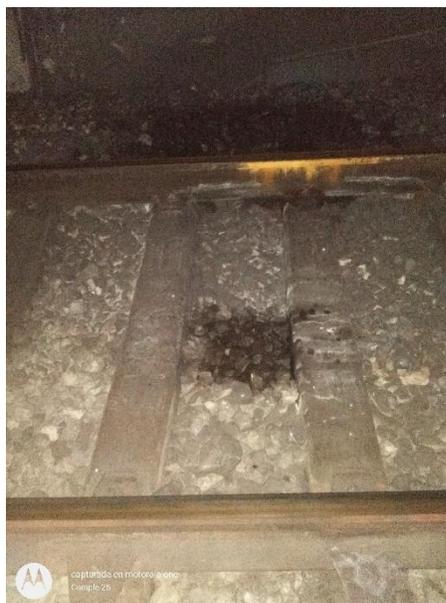
Cadenamiento	27+244.970
Ubicación/Vía	2
Muro (M)/Losa Superior (LS)	LS
Ancho	---
Altura	---
Tipo de Escurrimiento	Goteo Intenso
Hora	18:42

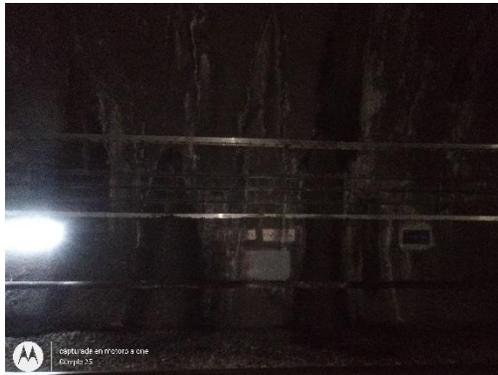
Cadenamiento	27+358 al 27+361
Ubicación/Vía	2
Muro (M)/Losa Superior (LS)	LS
Ancho	---
Altura	---
Tipo de Escurrimiento	Goteo Constante
Hora	18:55
Observaciones	Túnel Revestido

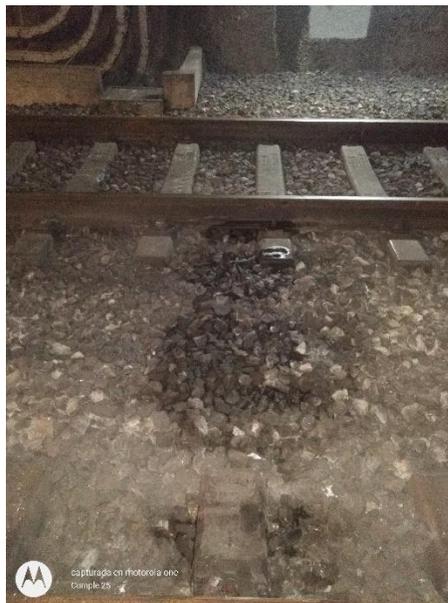
Cadenamiento	27+559.230
Ubicación/Vía	CENTRO
Muro (M)/Losa Superior (LS)	LS
Ancho	---
Altura	---
Tipo de Escurrimiento	Goteo Constante
Hora	19:28
Observaciones	Cabecera Poniente de Insurgentes Sur.

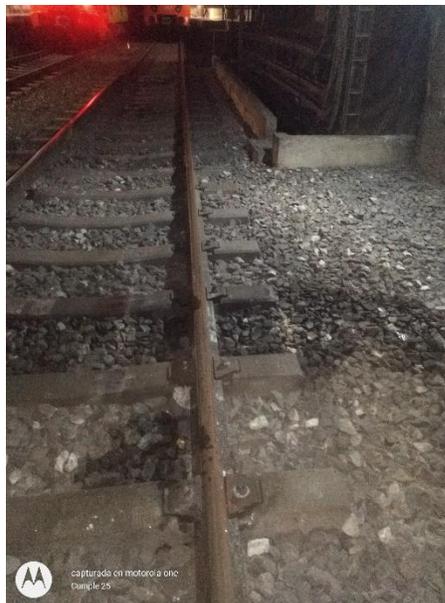
Cadenamiento	27+561.830
Ubicación/Vía	2
Muro (M)/Losa Superior (LS)	LS
Ancho	---
Altura	---
Tipo de Escurrimiento	Goteo Constante
Hora	19:30
Observaciones	Cabecera Poniente de Insurgentes Sur.

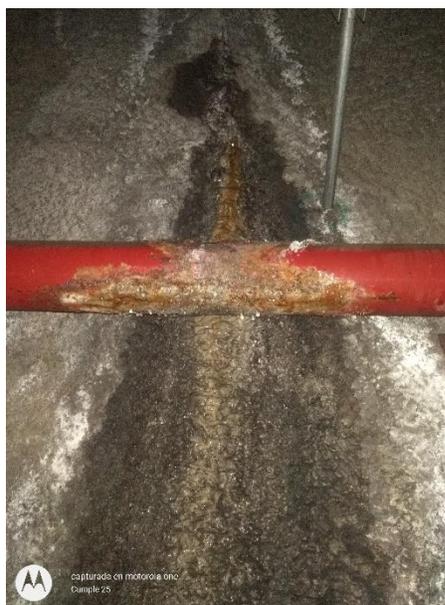
Cadenamiento	27+564.330
Ubicación/Vía	2
Muro (M)/Losa Superior (LS)	---
Ancho	---
Altura	---
Tipo de Escurrimiento	Fuga en SPCI
Hora	19:33
Observaciones	Fuga en tubería del SPCI carcomido.

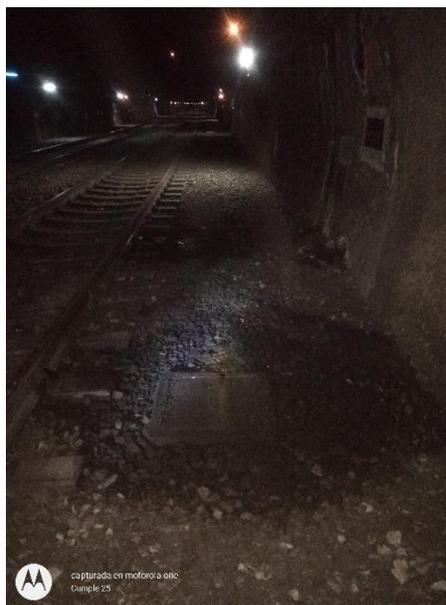
Cadenamiento	27+676.249
Ubicación/Vía	1
Muro (M)/Losa Superior (LS)	LS
Ancho	---
Altura	---
Tipo de Escurrimiento	Goteo Constante
Hora	19:58
