24 septiembre de 2021

RECONOCIMIENTO DE FILTRACIONES

TRAMO ZAPATA – HOSPITAL 20 DE NOVIEMBRE.

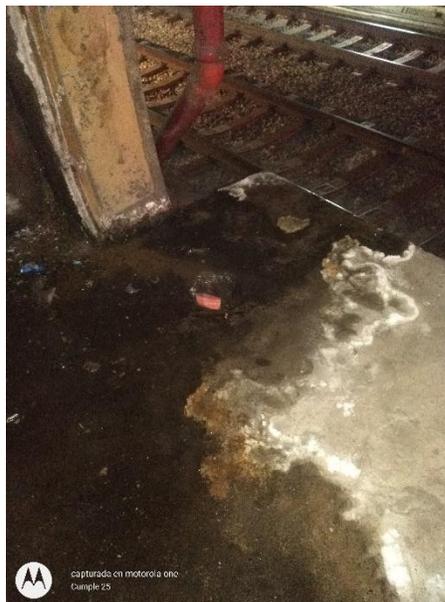
Cadenamiento	26+229.045
Ubicación/Vía	2
Muro (M)/Losa Superior (LS)	LS
Ancho	---
Altura	---
Tipo de Escurrimiento	Escurrimiento Ocasional por Lluvias.
Hora	16:51

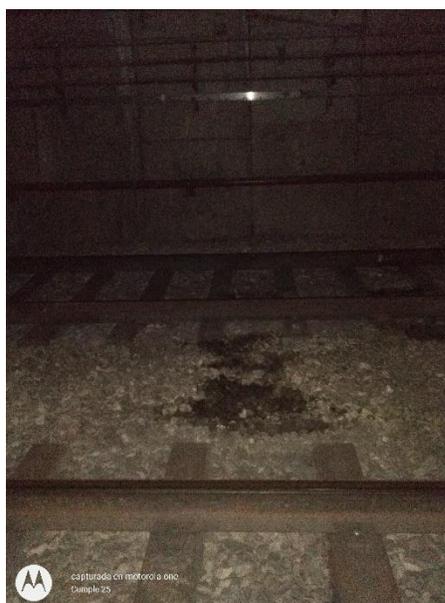
Cadenamiento	26+494.200
Ubicación/Vía	CENTRO
Muro (M)/Losa Superior (LS)	LS
Ancho	---
Altura	---
Tipo de Escurrimiento	Goteo Constante
Hora	17:16

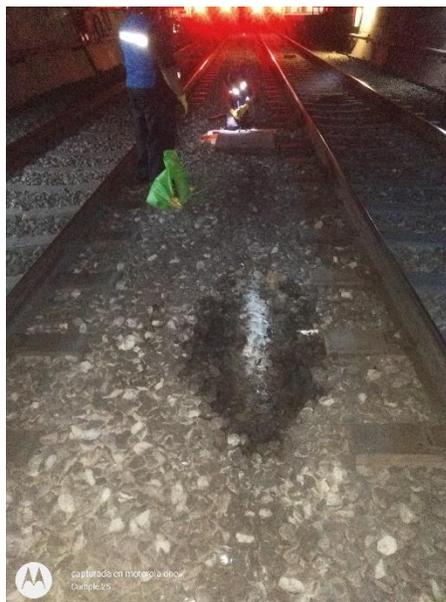
Cadenamiento	26+586.660
Ubicación/Vía	CENTRO
Muro (M)/Losa Superior (LS)	LS
Ancho	---
Altura	---
Tipo de Esguimiento	Goteo Constante
Hora	17:25

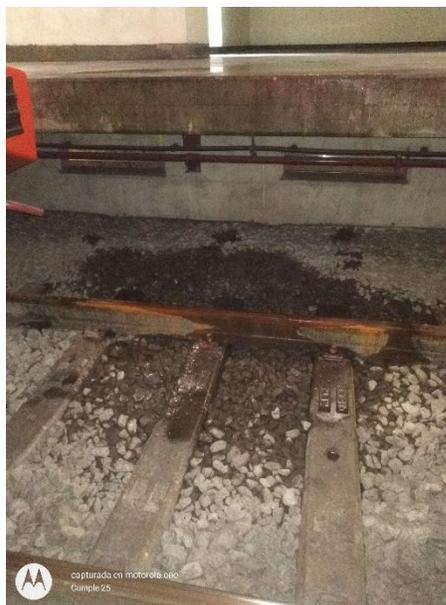
Cadenamiento	26+627.360
Ubicación/Vía	1
Muro (M)/Losa Superior (LS)	LS
Ancho	---
Altura	---
Tipo de Esguimiento	Goteo Constante
Hora	17:32
Observaciones	Cabecera Oriente de Estación.
