# Opinión Técnica para el Tramo Subterráneo Línea 12 Ciudad de México

Reporte de Auscultación de vías.

Project reference: 60671993

Enero 12, 2022

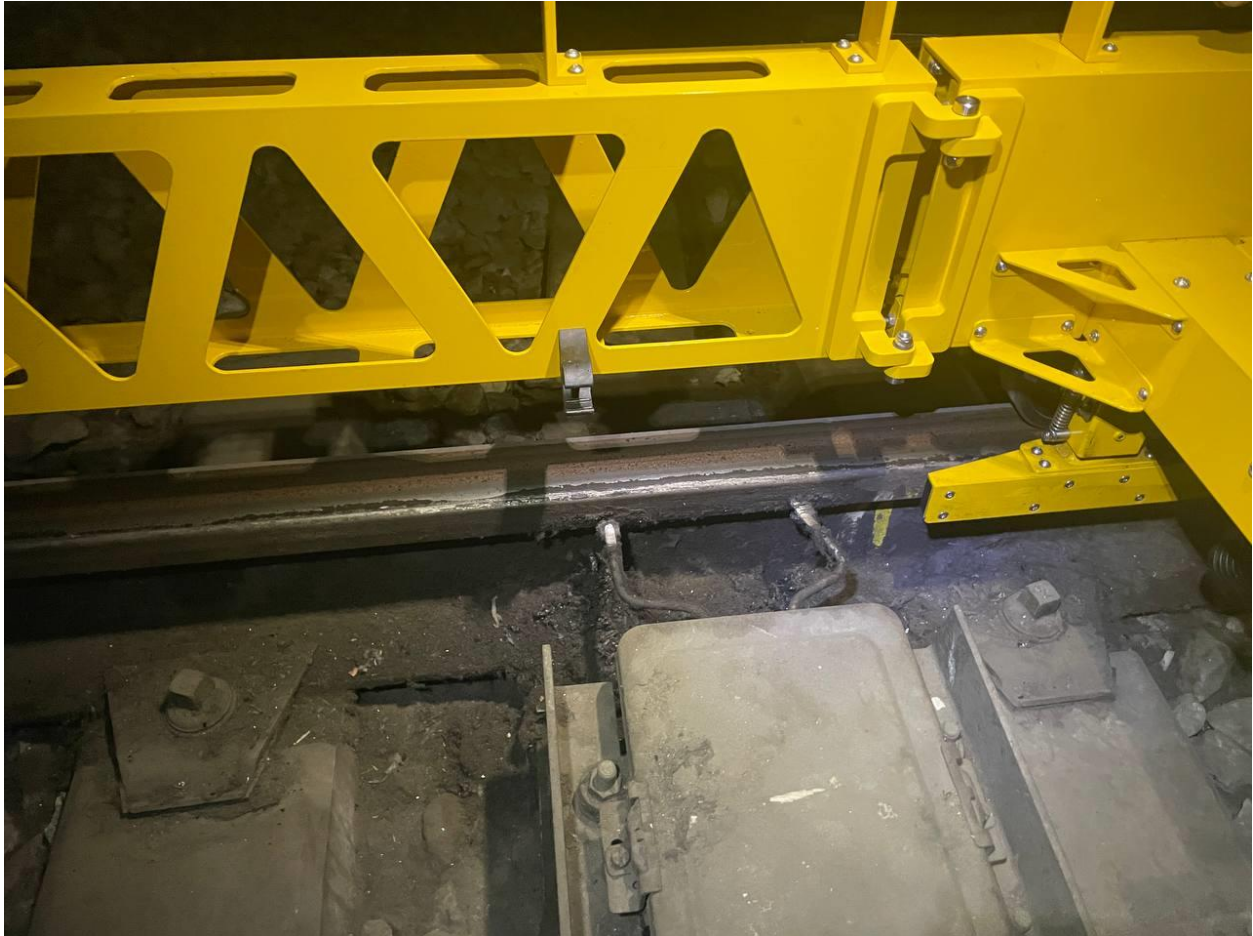
**Figura 142.** Estación Mixcoac, se encuentran aparatos que impiden el libre tránsito del equipo de medición.

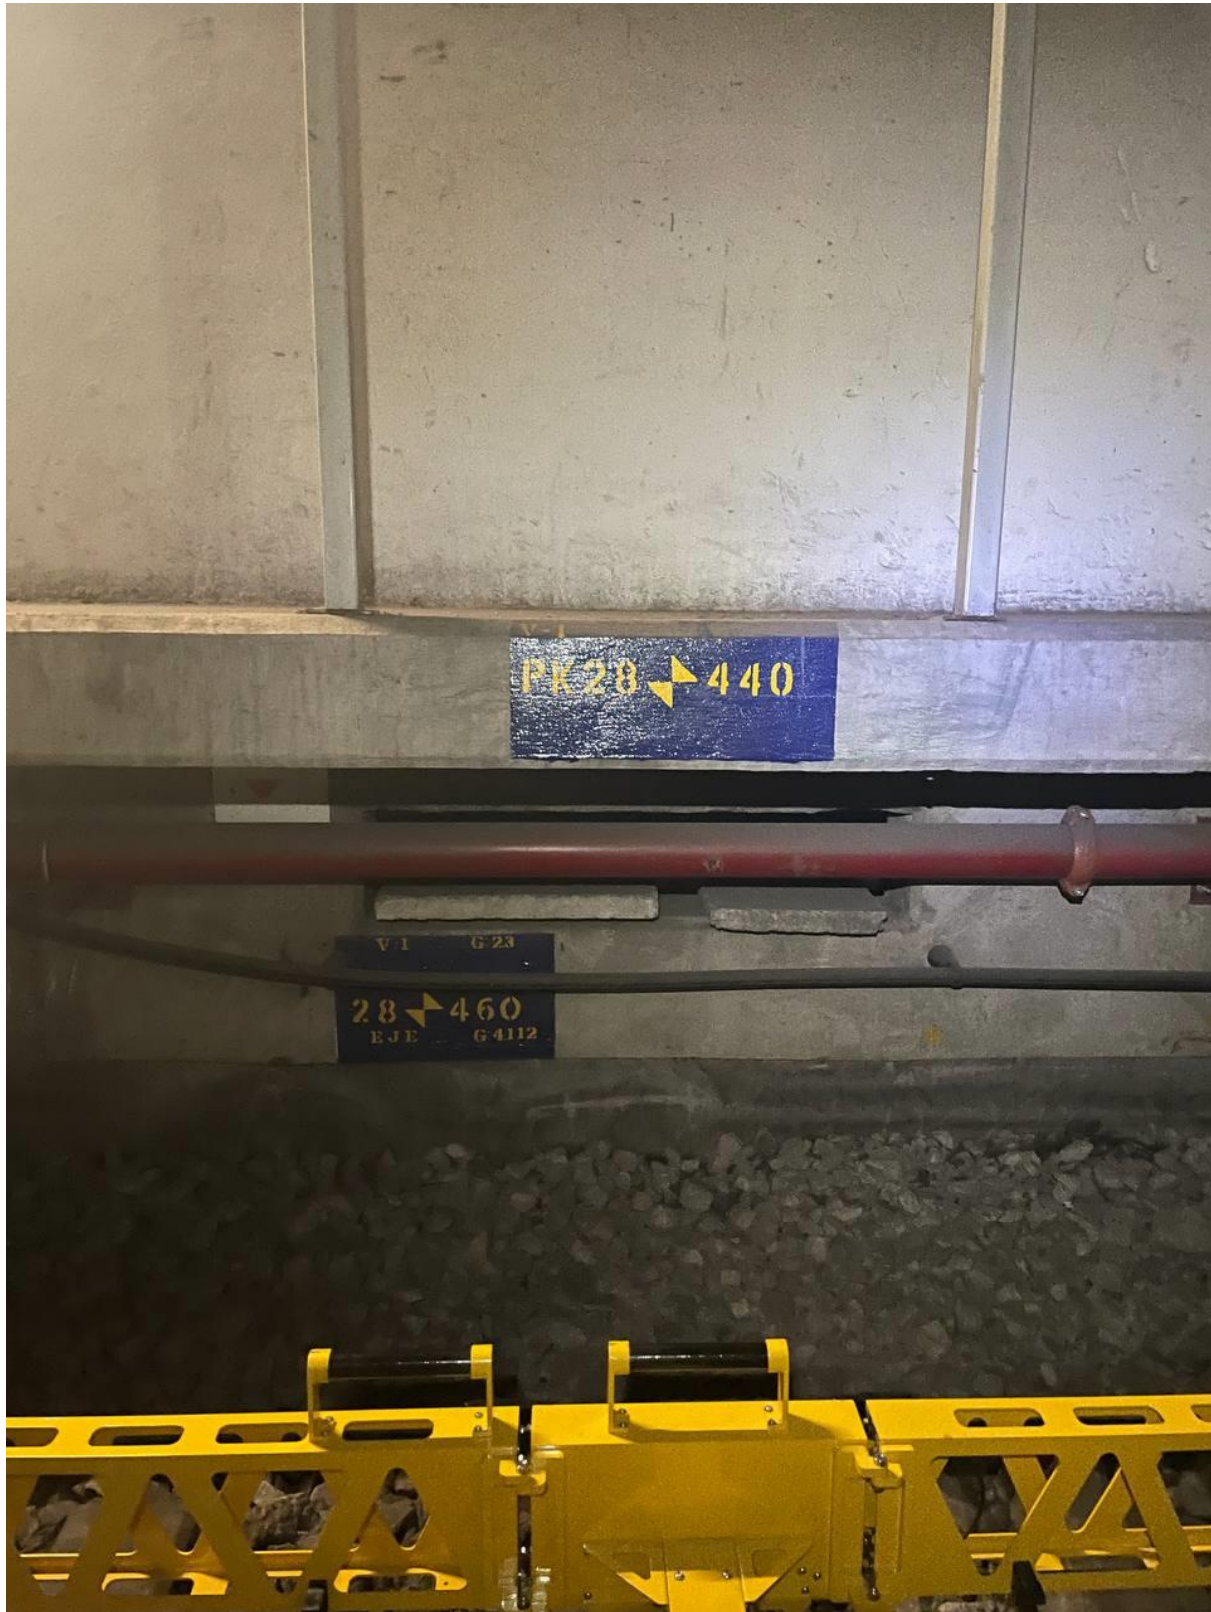
Figura 143. Se presentan Diferencias en los cadenamientos marcados en el trayecto en ambas vías.

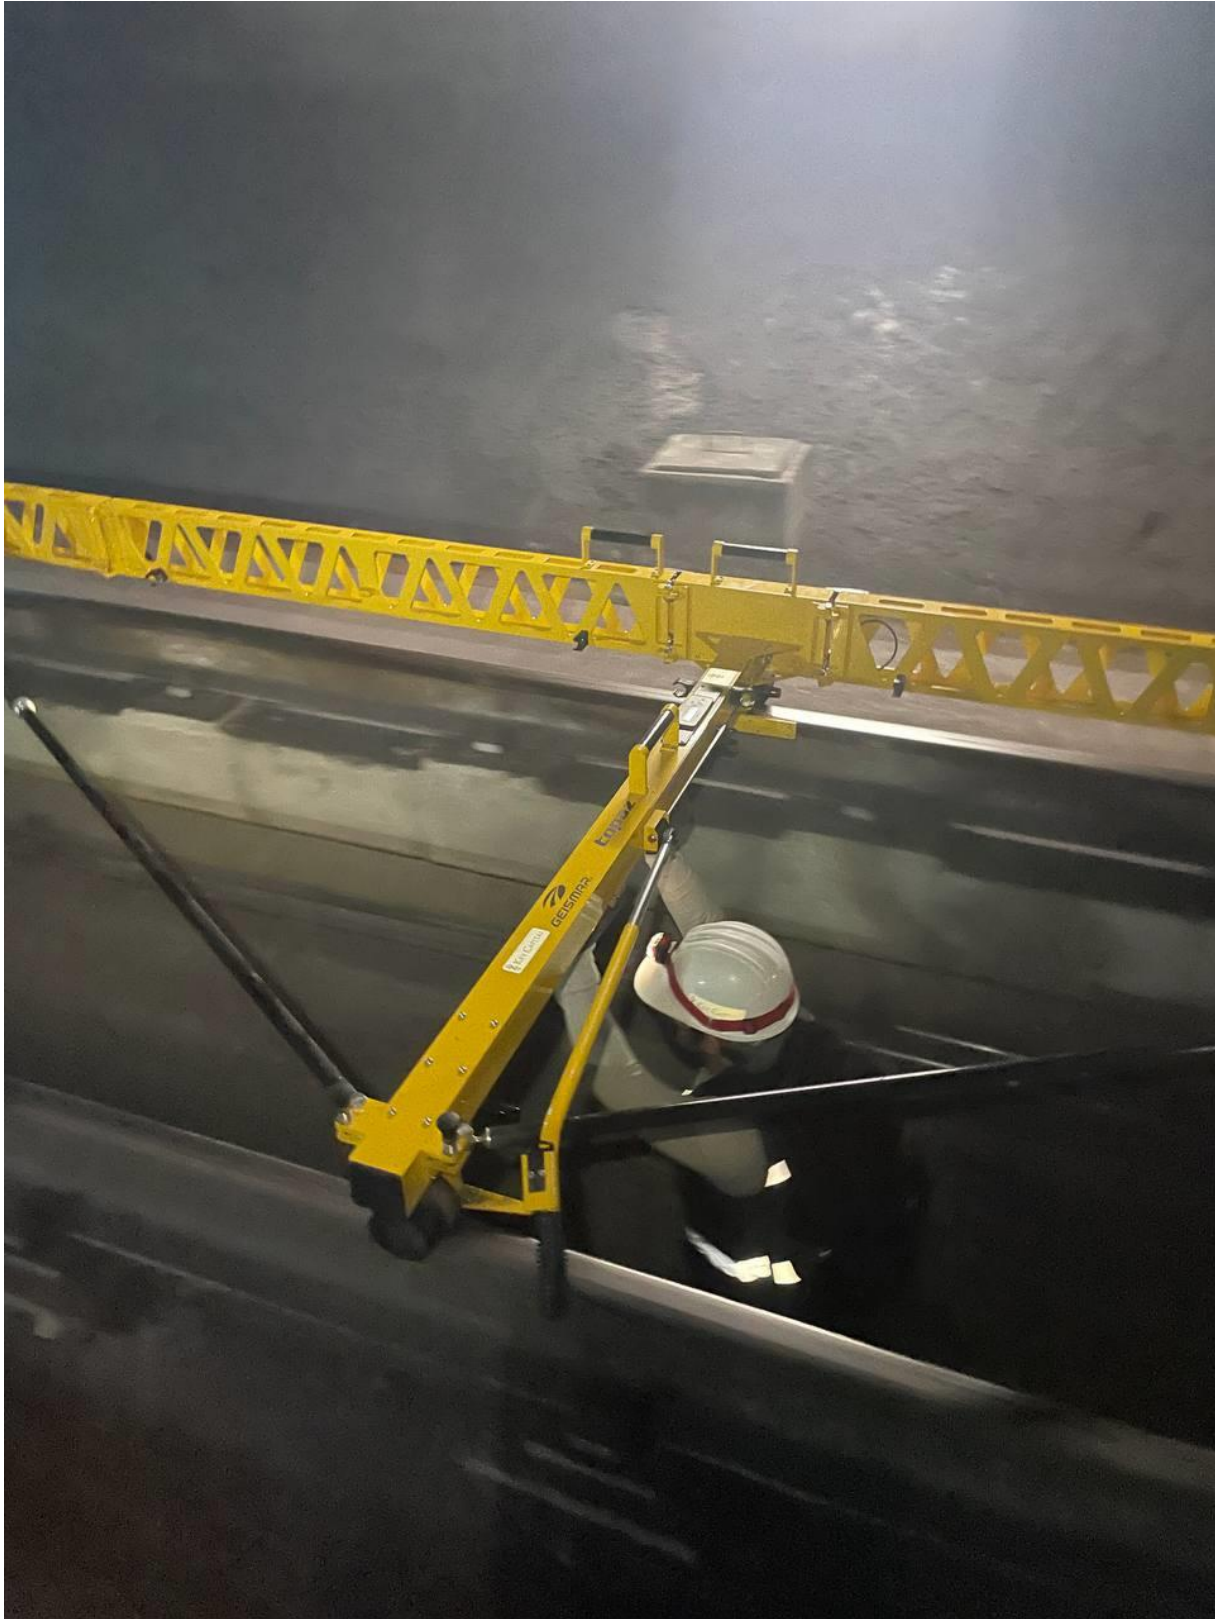
Figura 144. En la cola de la Estación Mixcoac, se tiene un canal entre los rieles.

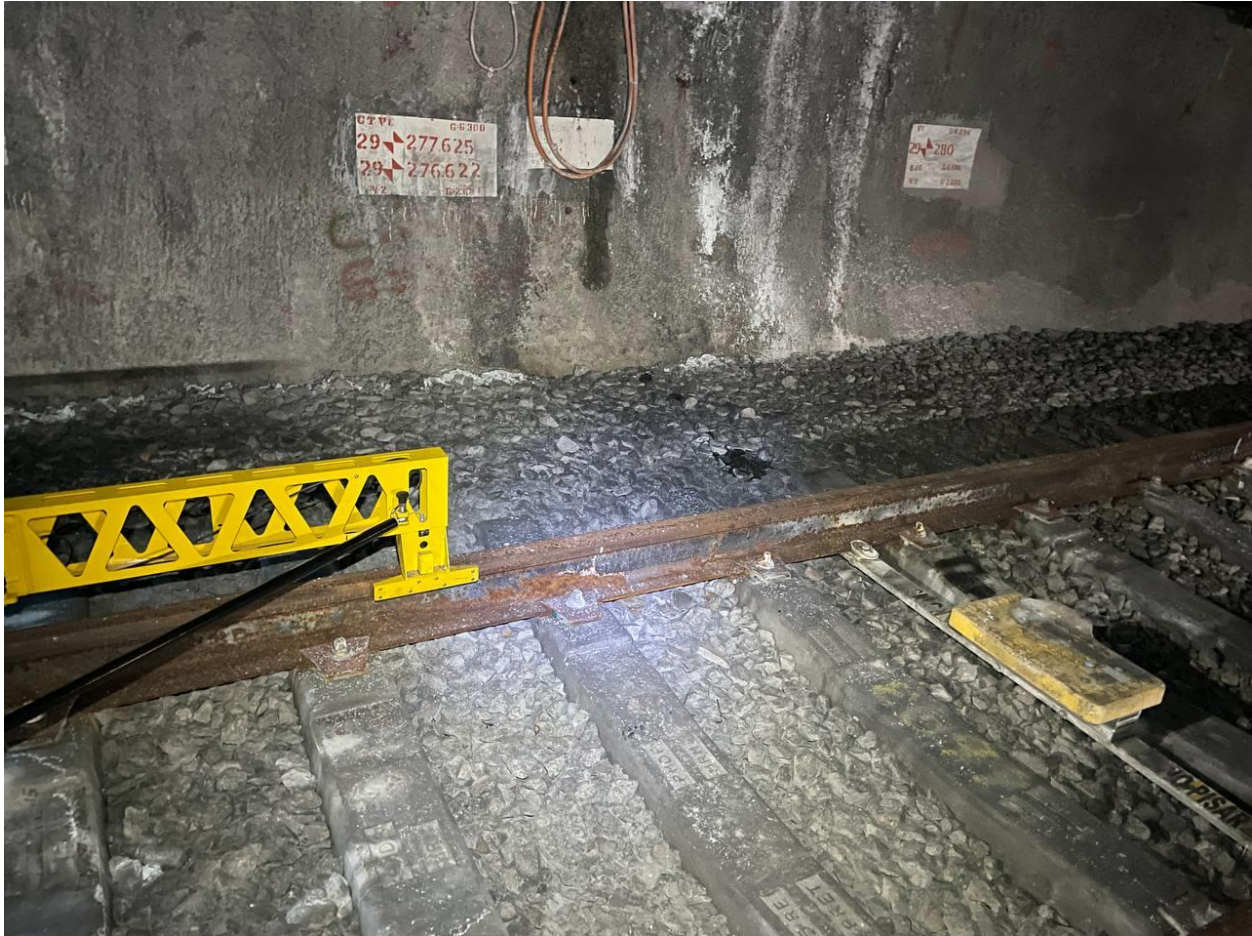
Figura 146. En cola de Estación Mixcoac, se encuentran los rieles con oxido.

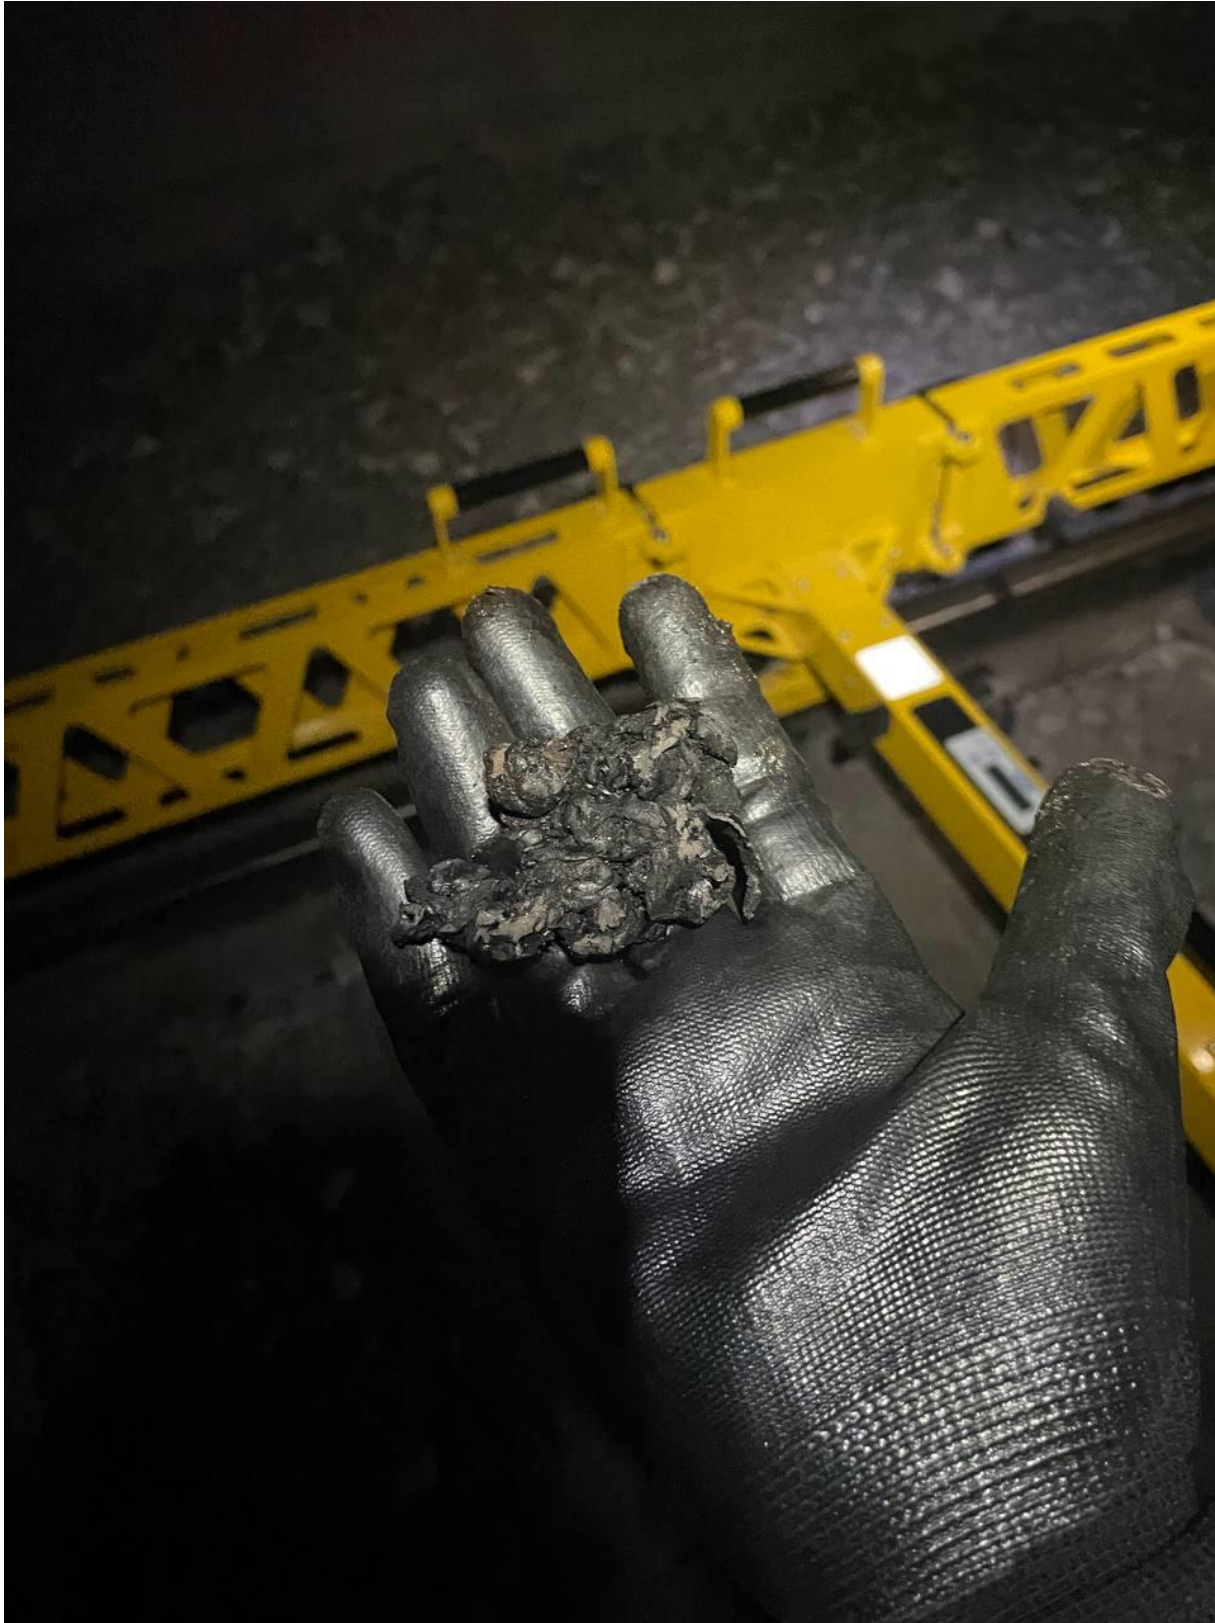
**Figura 147.** En Cola de Estación Mixcoac, este es el residuo retirado del equipo que se le fue adhiriendo en el trayecto de medición
