**REPORTE FOTOGRÁFICO PROYECTO EJECUTIVO CIVIL,
ELECTROMECÁNICO Y ELECTRÓNICO PARA LA
RECONSTRUCCIÓN DERIVADA DE LA MODIFICACIÓN DEL
PERFIL DE VÍAS DEL TRAMO OCEANÍA-TERMINAL AÉREA
DE LA LÍNEA 5 DEL SISTEMA DE TRANSPORTE COLECTIVO.**

**ESPECIALIDAD: SISTEMA DE
TRACCION ELECTRICA**

Agosto 2015

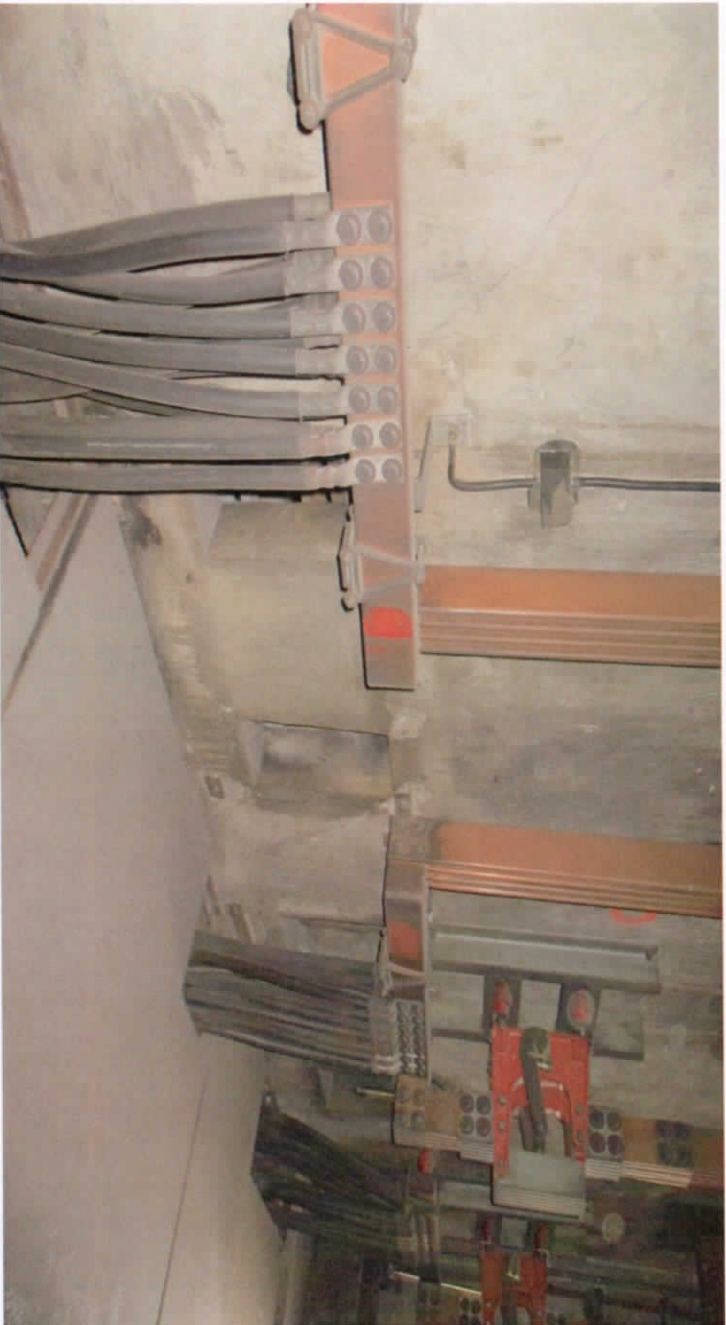
Foto No. 1.- Se observan los seccionadores positivos de alimentación a los cables de tracción, a la salida del equipo de rectificación de la SR Peñón. Los cables se dirigen al registro de la SR, por trinchera.

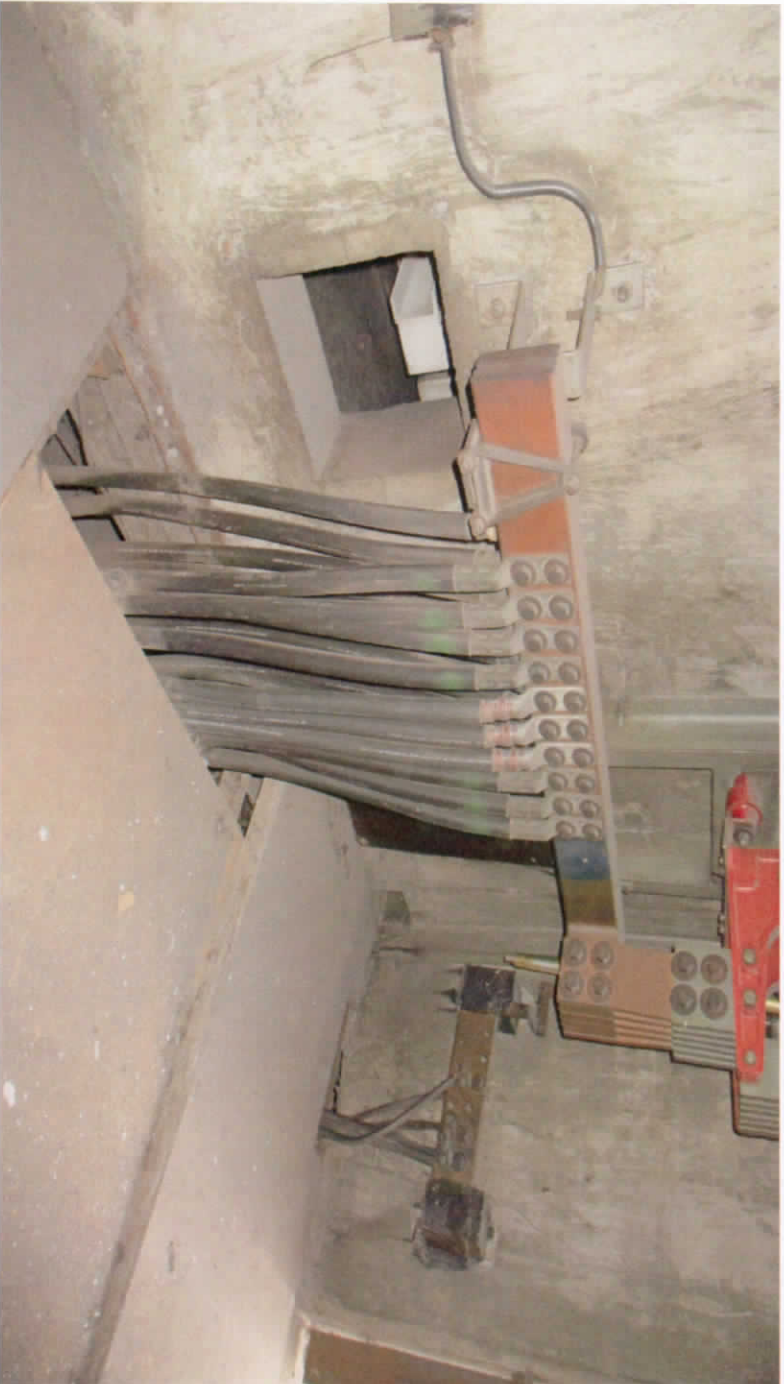
Foto No. 2.- Se observan los seccionadores de retorno, a la salida del equipo de rectificación de la SR Peñón. Los cables se dirigen al registro de la SR, por trinchera.

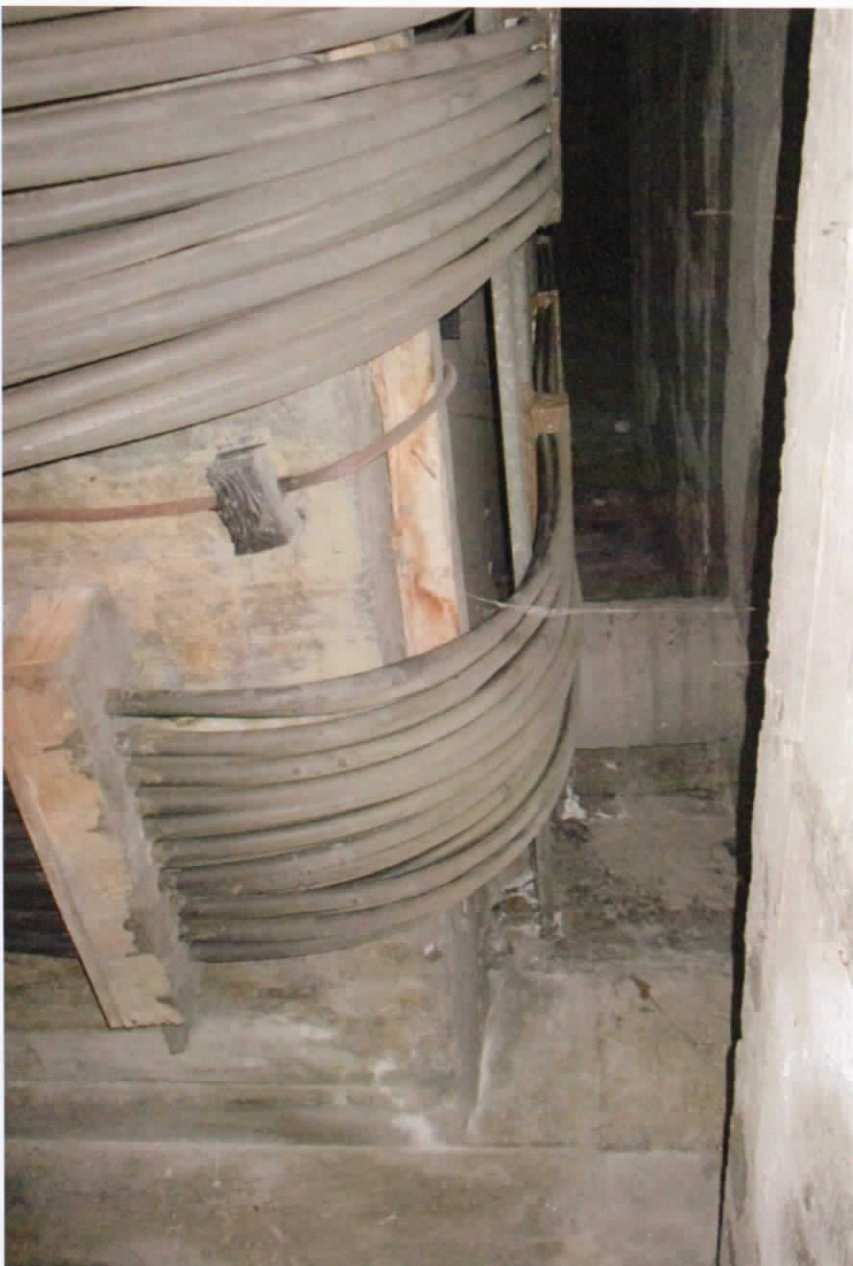
Foto No. 3.- Se observa la salida de la trinchera. Los cables de tracción desembocan en el registro de la SR, tanto los positivos como los de retorno, así como el cable desnudo de la red de tierras.

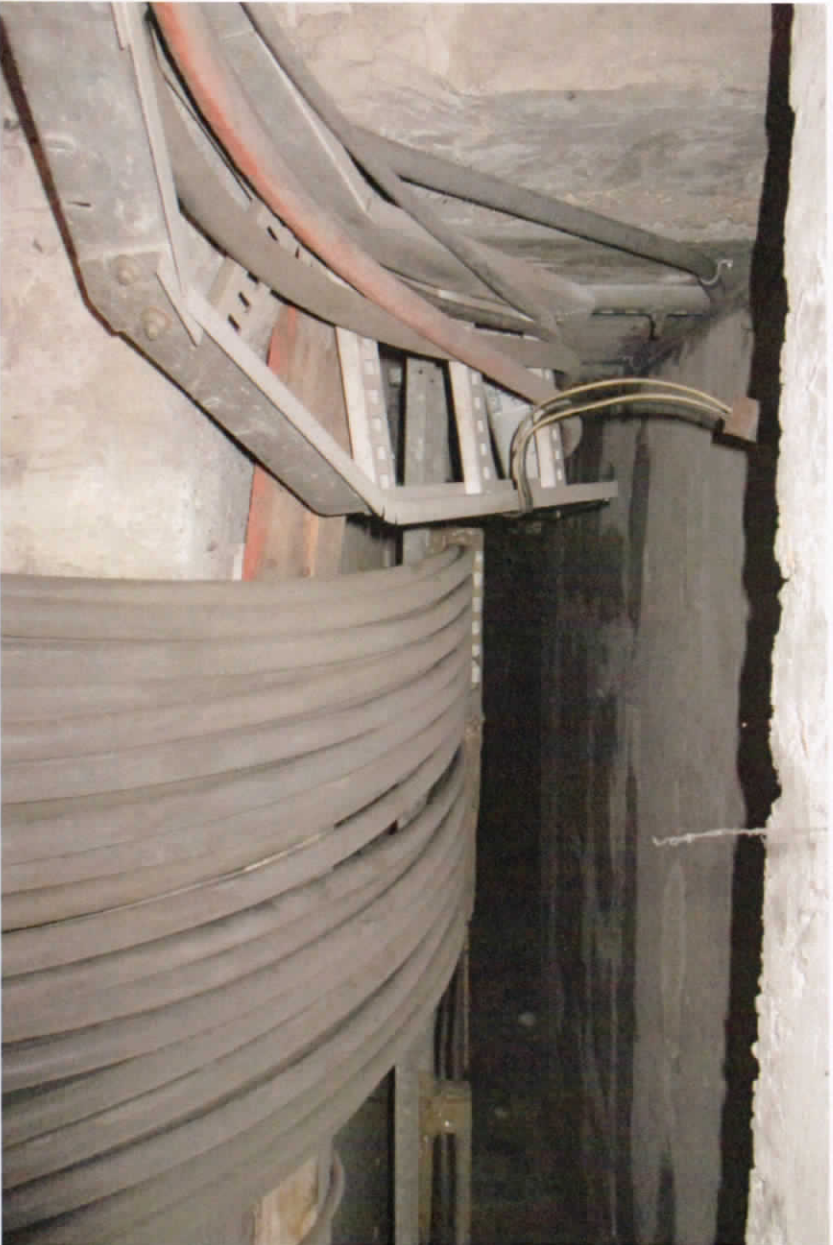
Foto No. 4.- Los cableados de Mando Centralizado, Baja Tensión y telefonía interna, llegan por medio de una charola de aluminio tipo escalera.

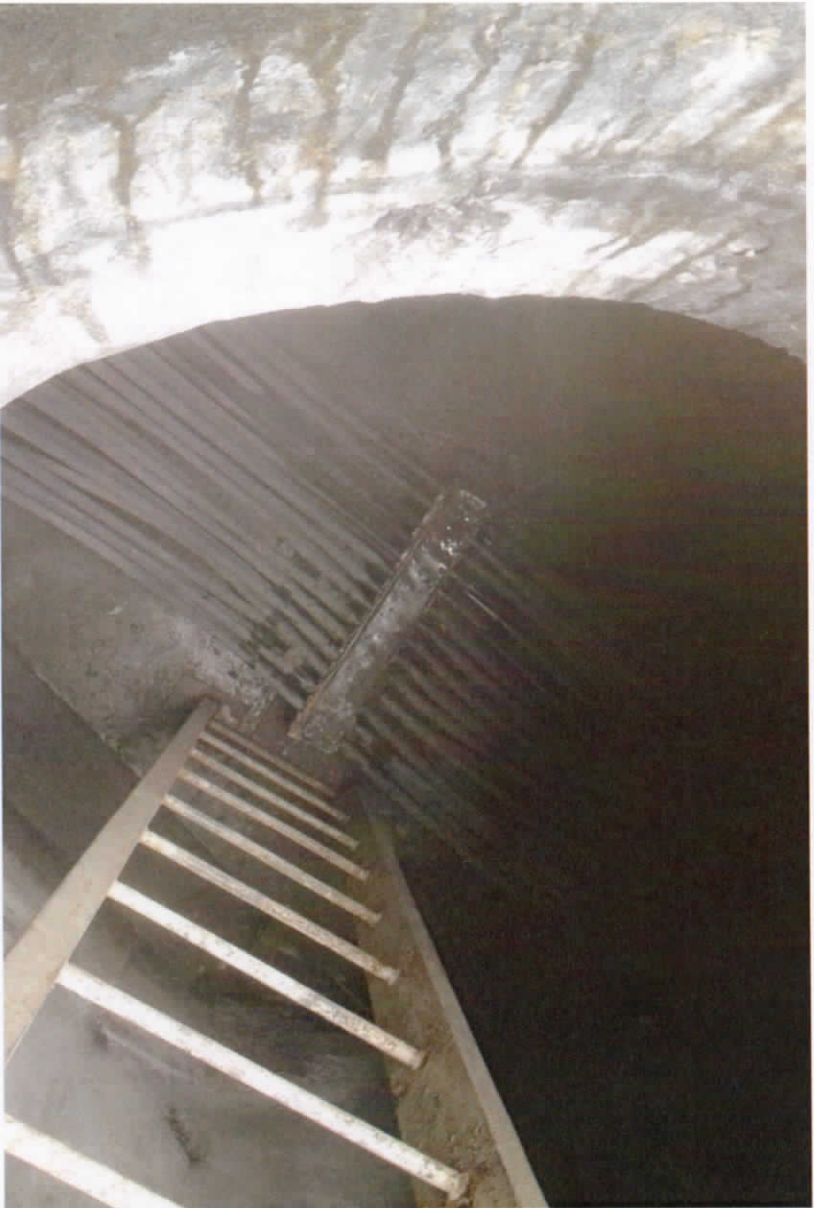
Foto No. 5.- Para entrar al registro, éste cuenta con una entrada circular cubierta con una tapa de placa de acero y una escalera metálica que desciende a nivel de los cableados.

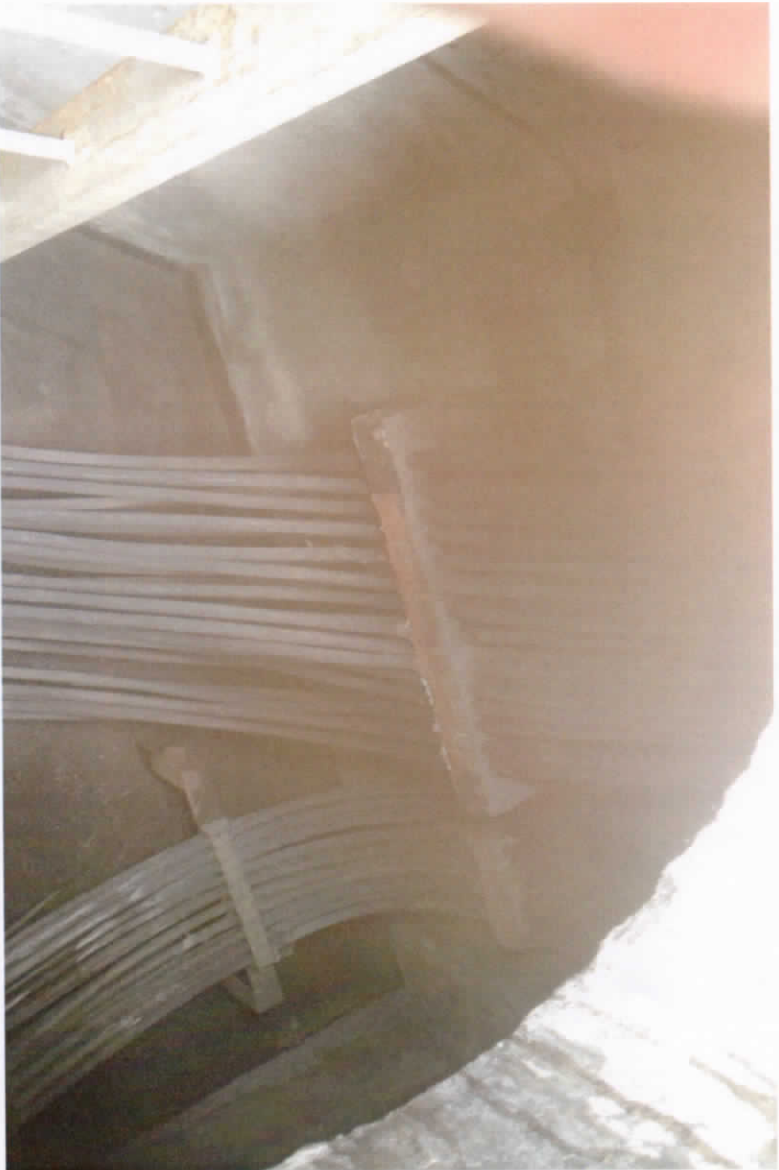
Foto No. 6.- Se ven los cableados de tracción descender sujetos por clemas de madera fijas al muro del registro.

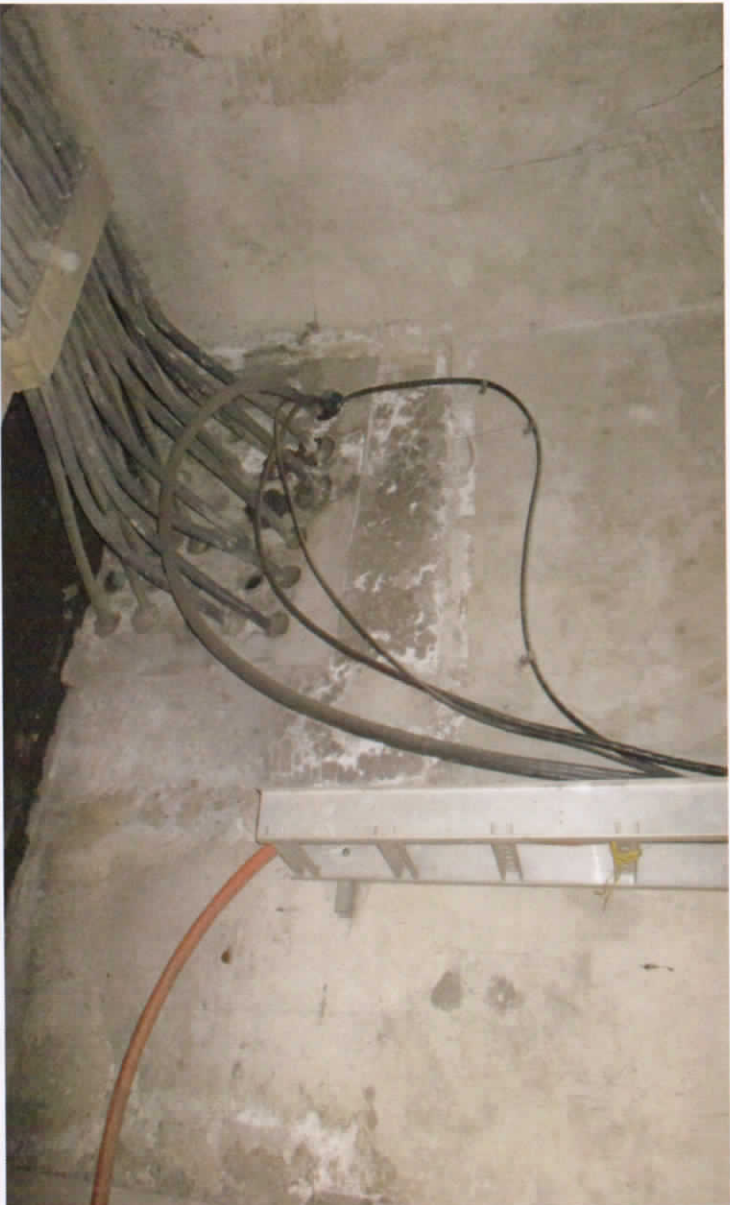
Foto No. 9.- Los cables del circuito de retorno entran al banco de ductos de asbesto cemento del lado izquierdo de la pared derecha del registro de la SR Peñón. También los cables de Baja Tensión y un cable de telefonía interna.

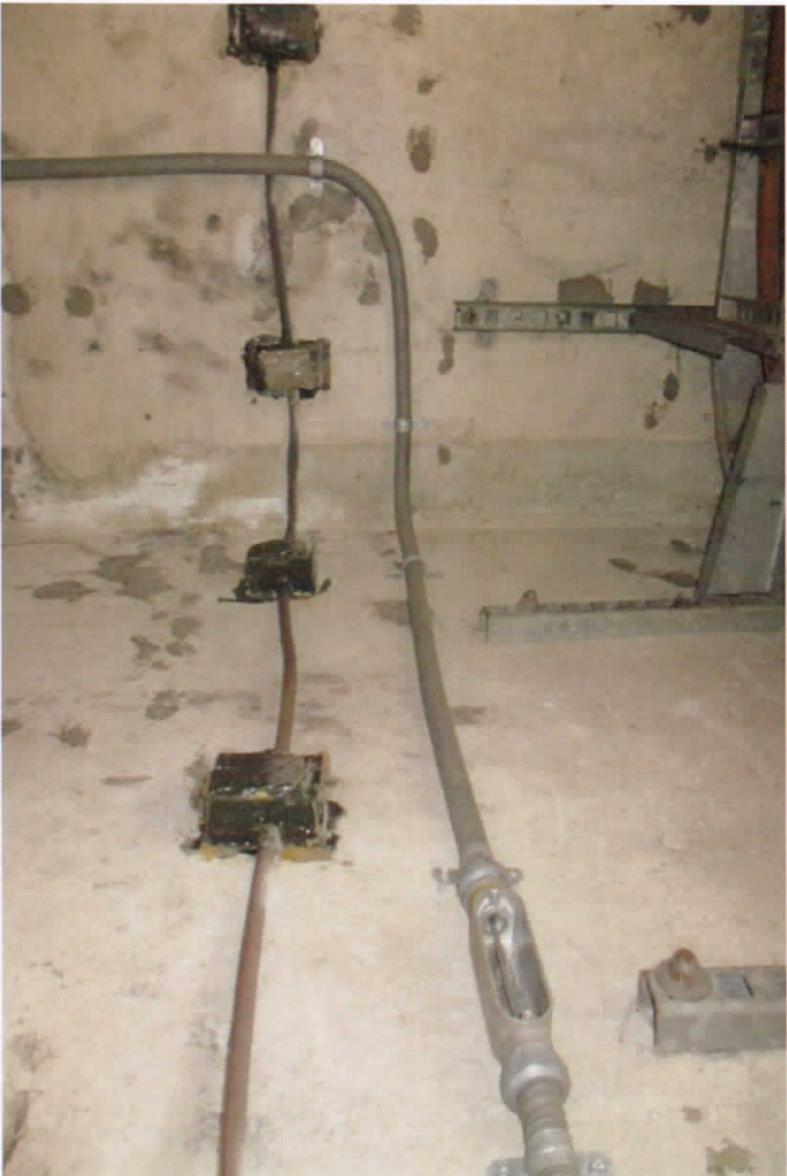
Foto No. 10.- La red de tierras, formada por un cable desnudo de cobre de 250 KCM de sección transversal, el cual se encuentra fijo a los muros del registro, por medio de encapsulados de resina.

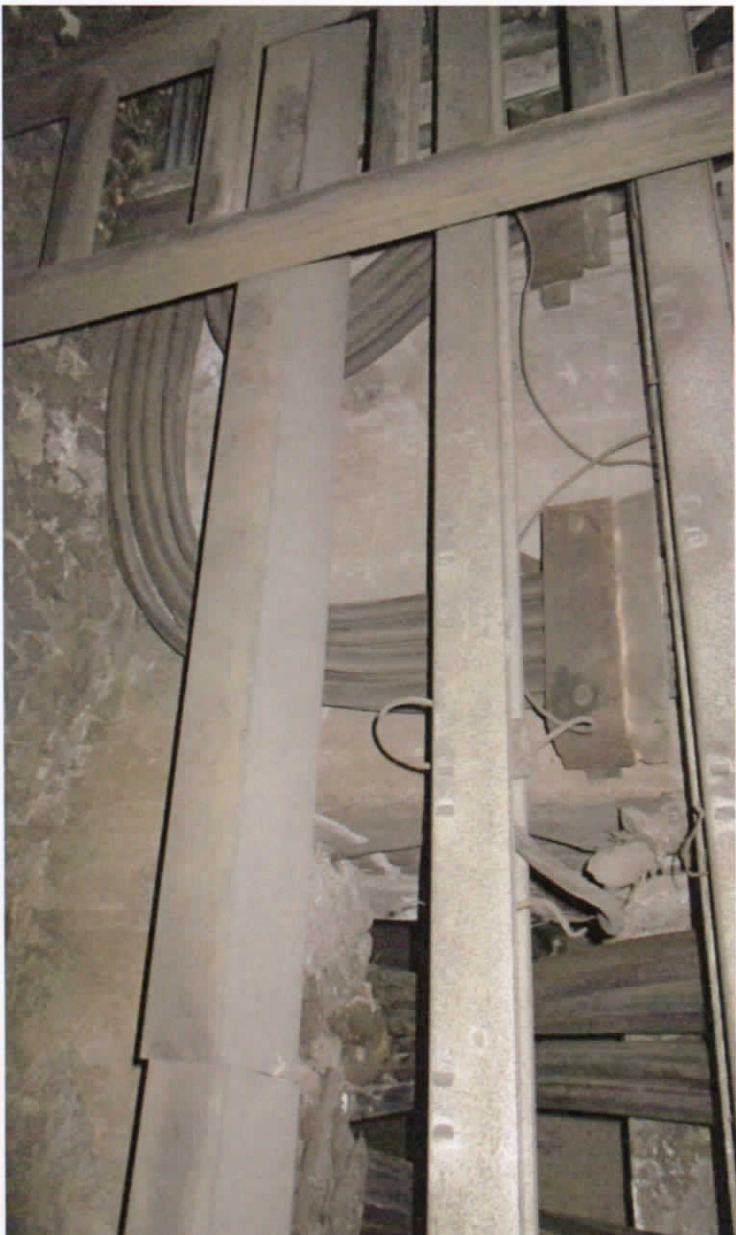
Foto No. 11.- Todos los cableados que fueron canalizados por ambos bancos de ductos desde el registro de salida de la SR Peñón, son recibidos en otro registro similar al anterior, al pie del nicho de tracción, al nivel de las vías.

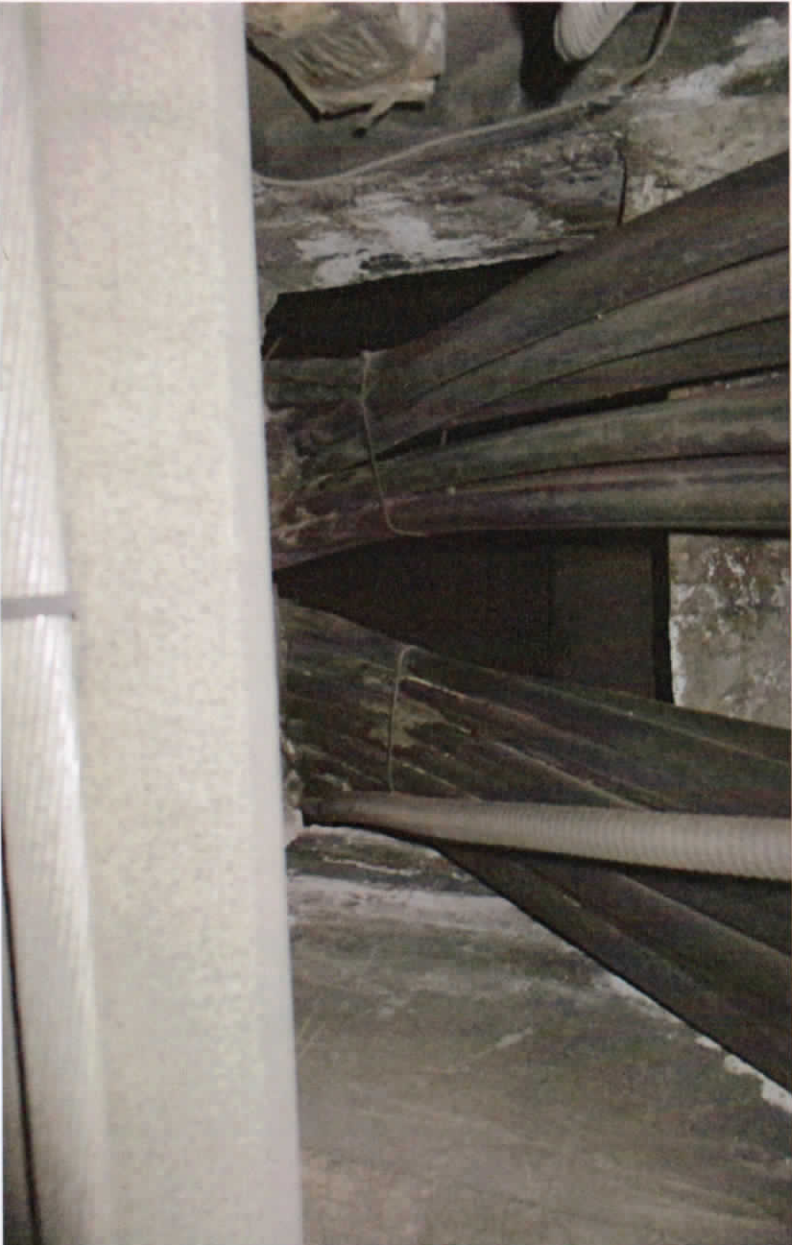
Foto No. 12.- Desde este lugar, todos los cableados son sacados por 4 ventanas incrustadas en la pared que comunica con el cajón de la línea 5 y de ahí se distribuyen según corresponda al sistema que pertenezcan.

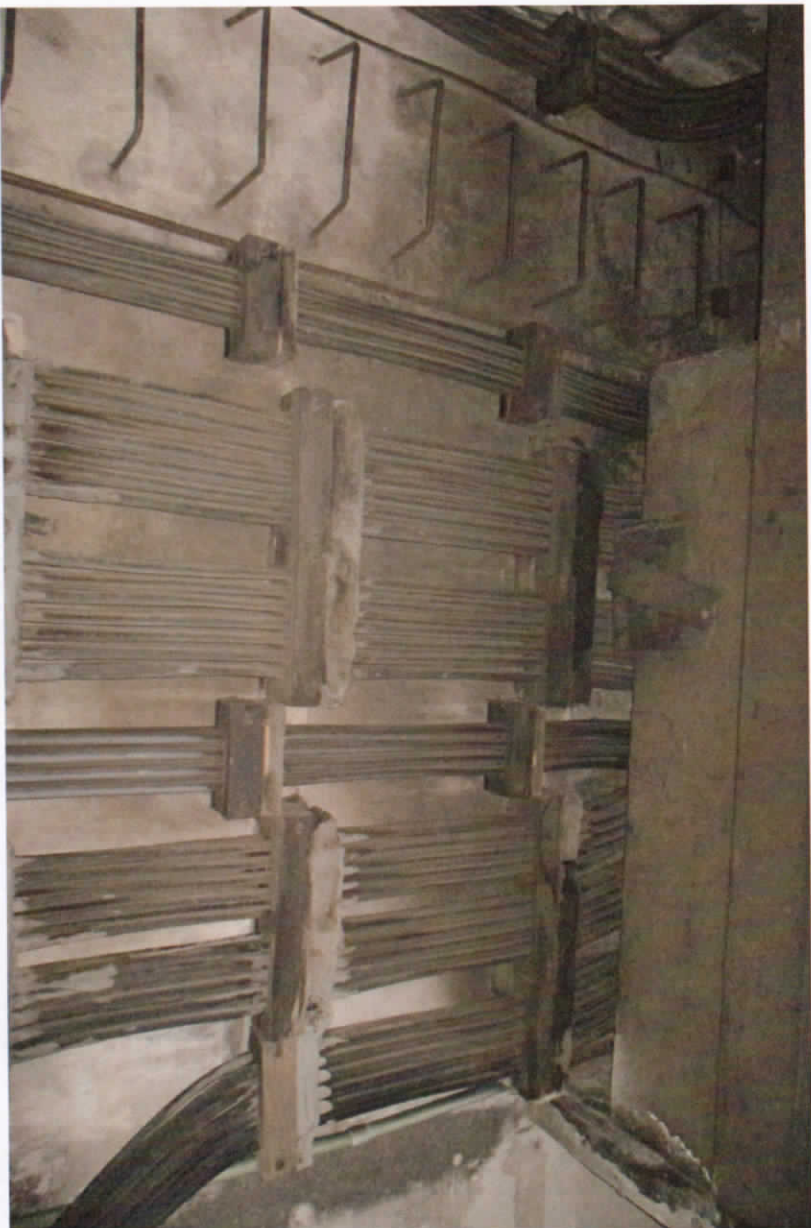
Foto No. 13.- Se observa como los cableados suben al nicho de tracción, por el muro, a base de enclenmados de madera fijos a las paredes. Se observa una escalera tipo marina, que sirve para subir al interior del nicho.

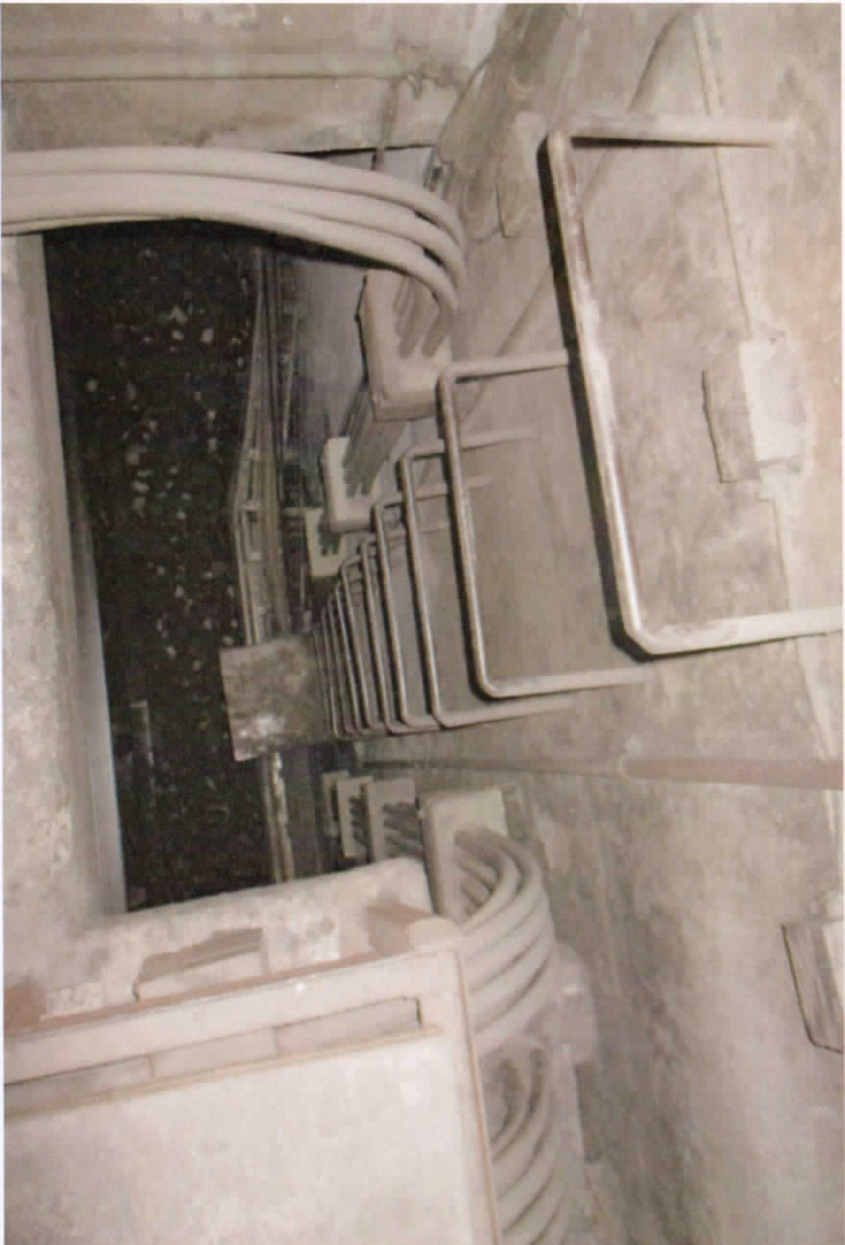
Foto No. 14.- Se ven los cables entrando al nicho de tracción, por huecos y directamente al piso falso del nicho.

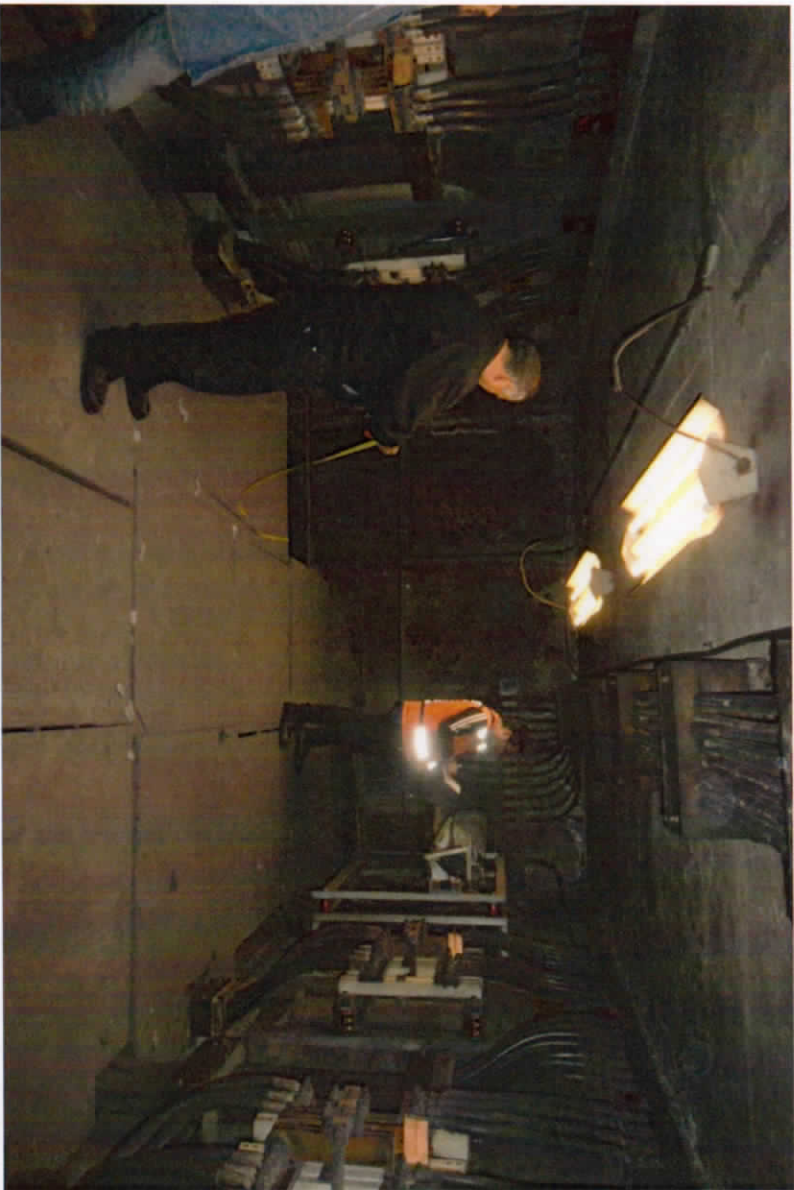
Foto No. 15.- El interior del nicho de Tracción. Se pueden observar los equipos electromecánicos, distribuidos en ambas paredes del recinto.

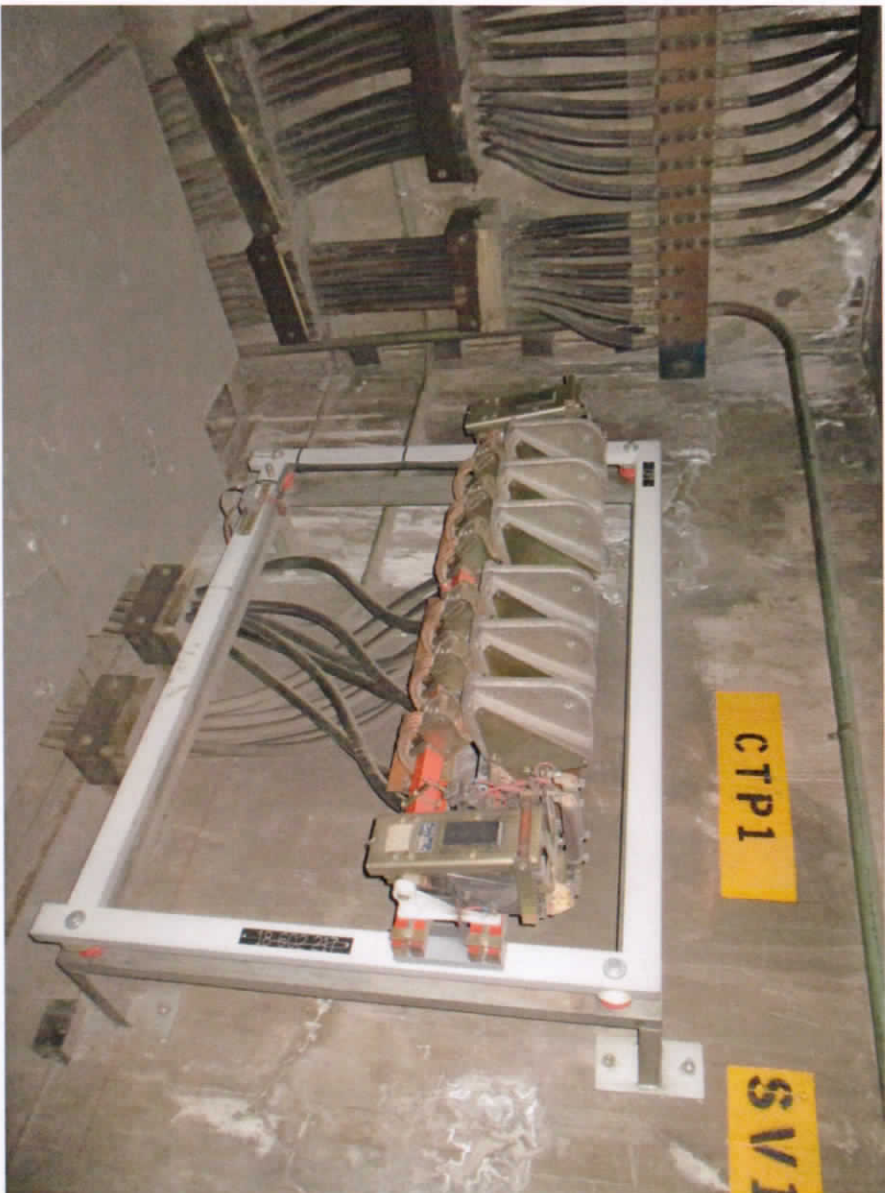
Foto No. 16.- El CTP 1, o contactor de tramo de protección de vía 1. Interior del nicho de tracción.

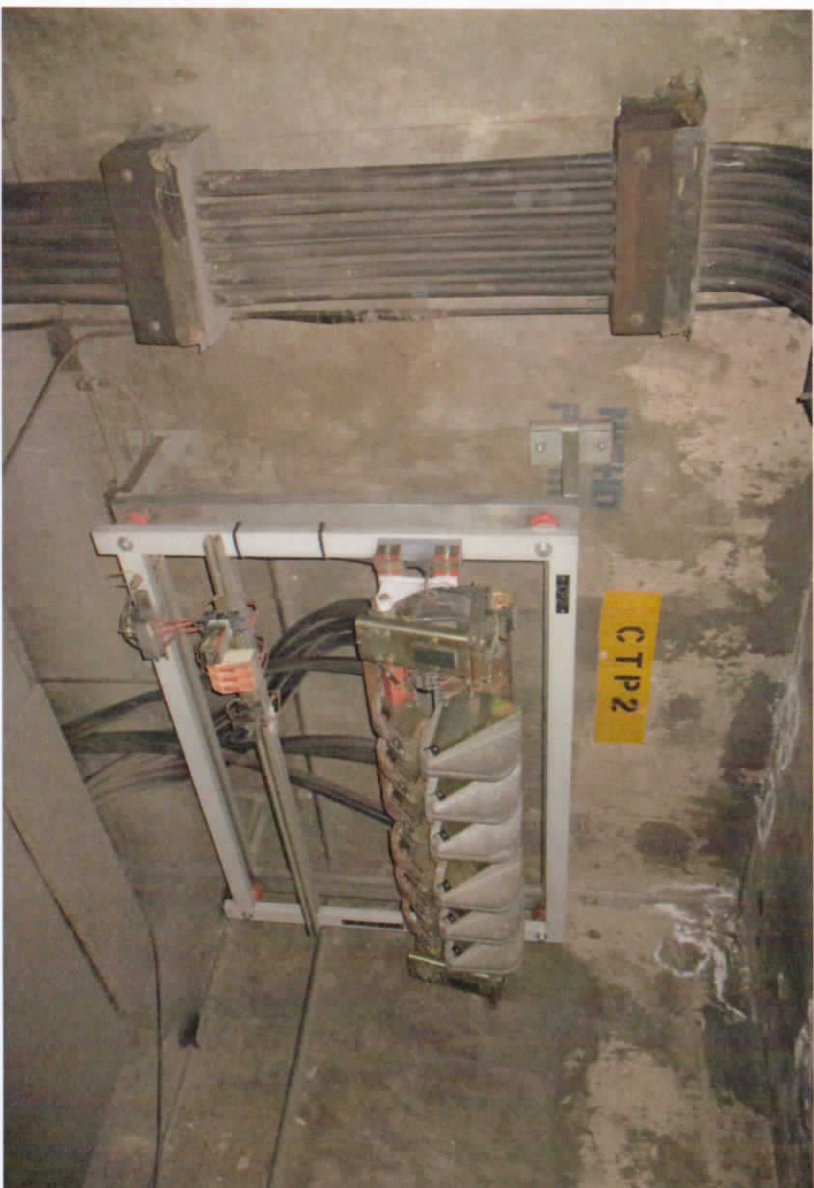
Foto No. 17.- El CTP 2, o contactor de tramo de protección de vía 2. Interior del nicho de tracción.

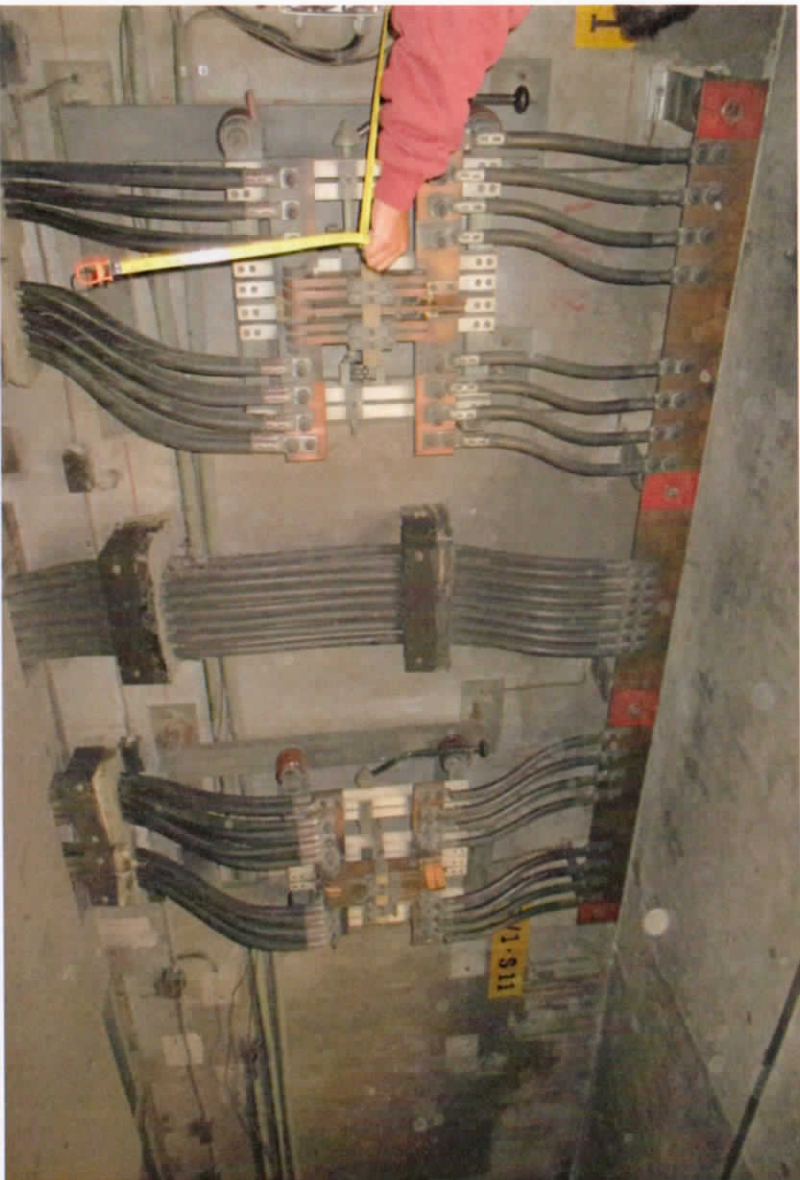
Foto No. 18.- Uno de los dos grupos de seccionadores manuales. Este corresponde al de la sección 11 S11. Interior del nicho de tracción.

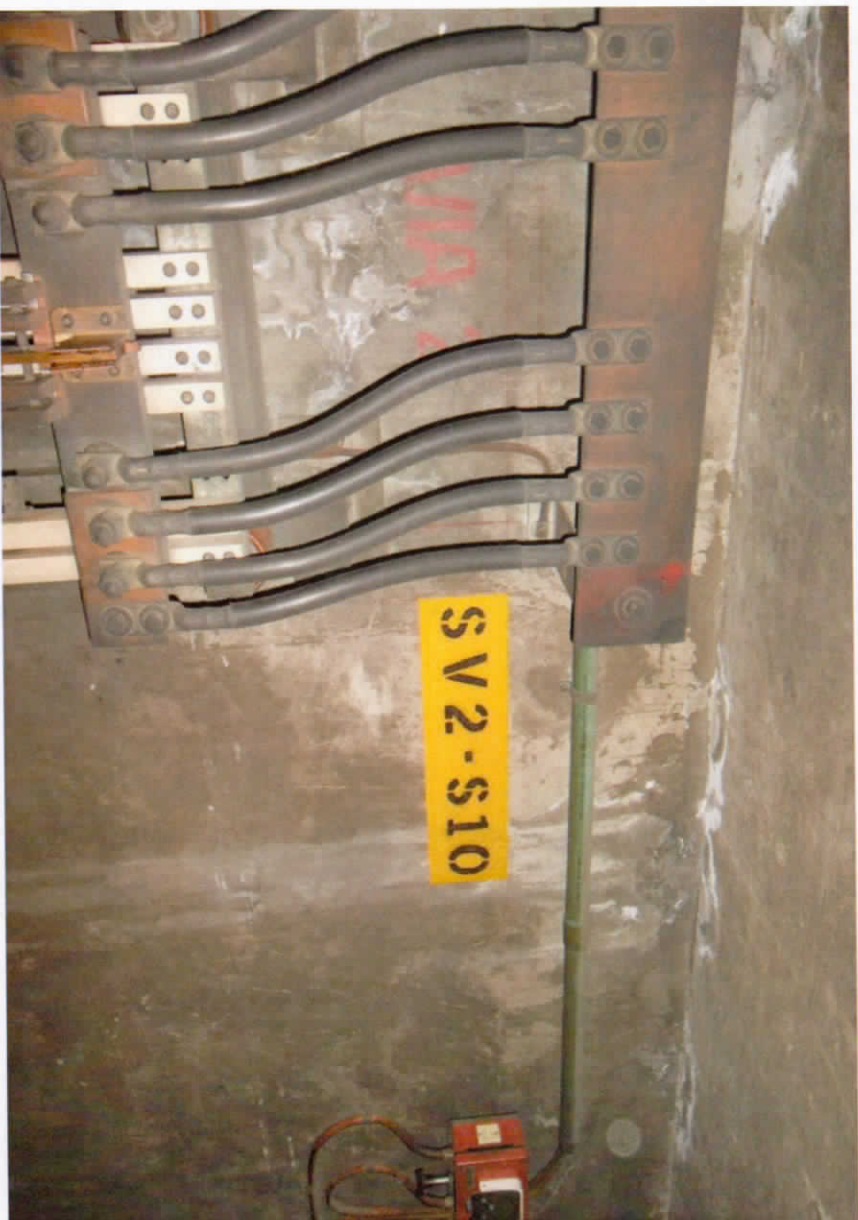
Foto No. 19.- Este es uno de los seccionadores del grupo que corresponde a la sección 10, S10. Interior del nicho de tracción.

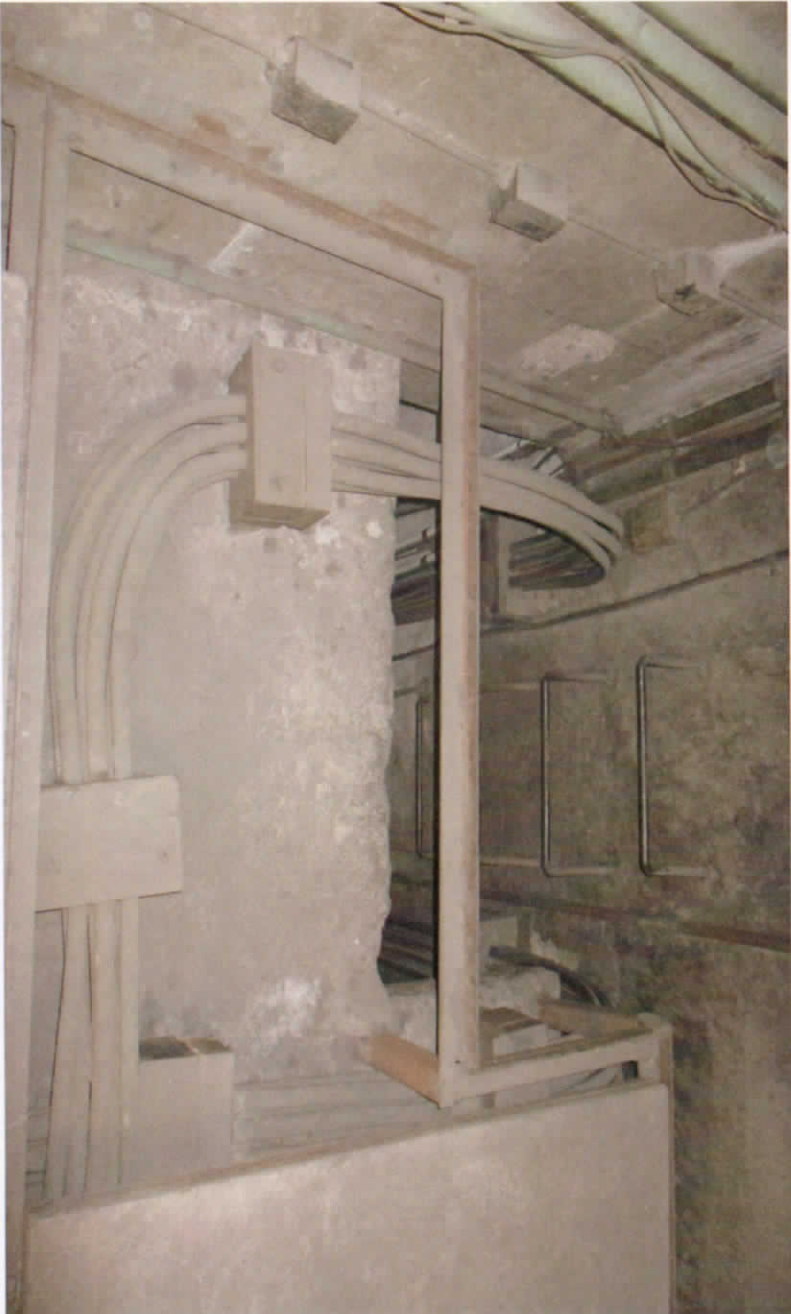
Foto No. 23.- Se ve al cable desnudo de cobre de la red de tierras, subir por el muro y penetrar al nicho de tracción, donde se distribuye por los muros, fijado por encapsulados de resina.

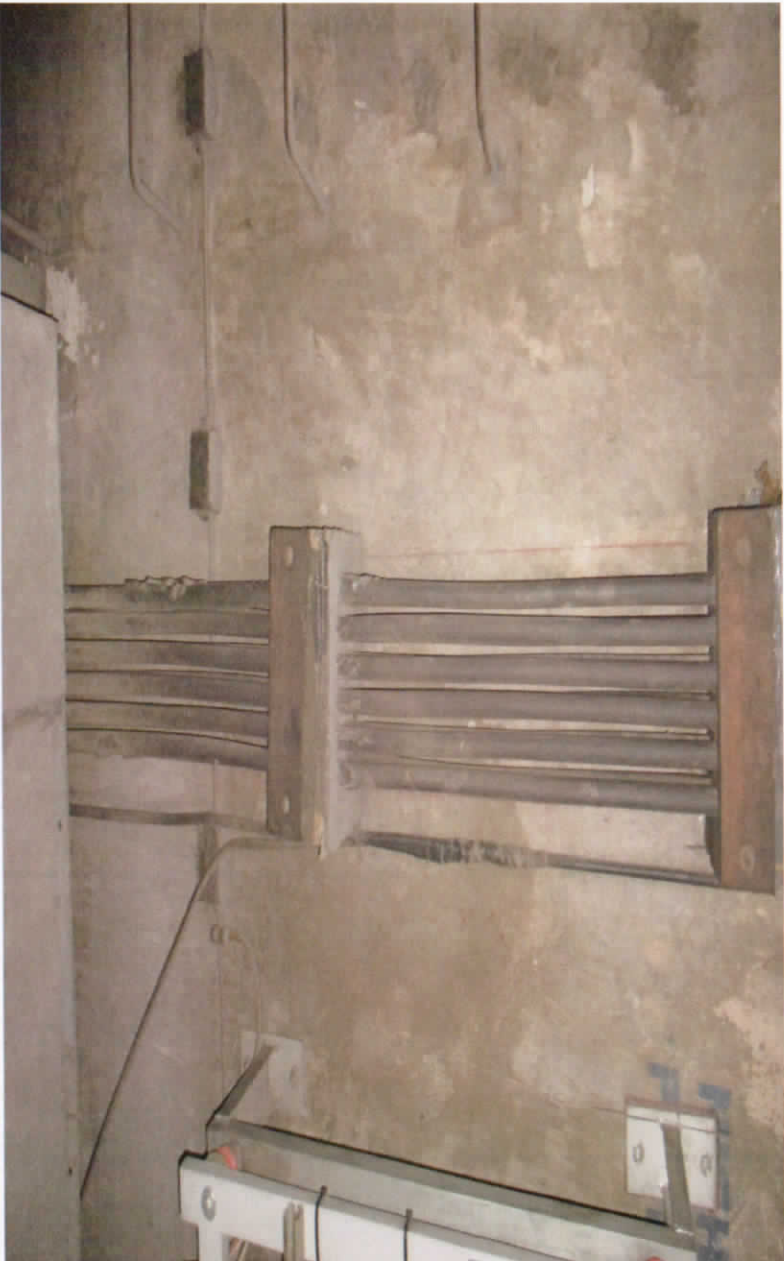
Foto No. 25.- Esta red de tierras es utilizada para conectar los bastidores de los equipos electromecánicos, (CTP), y los soportes y herrajes de soporte de los seccionadores y barra colectora del sistema de retorno de tracción.

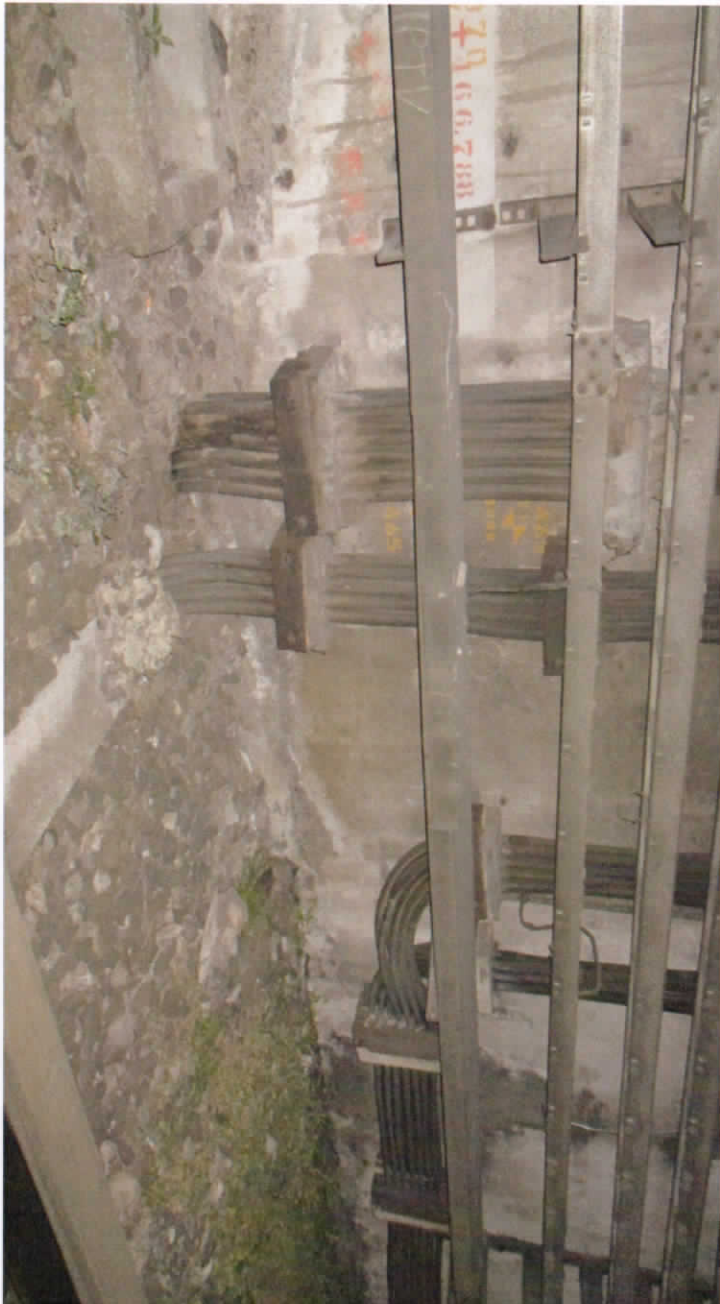
Foto No. 26.- Todos los cableados son distribuidos por el piso falso del nicho de tracción y de este a las vías, bajando por enclenados de madera fijos a los muros, hasta el nivel de las vías, de donde parten con dirección hacia las barras guías que han de alimentar.

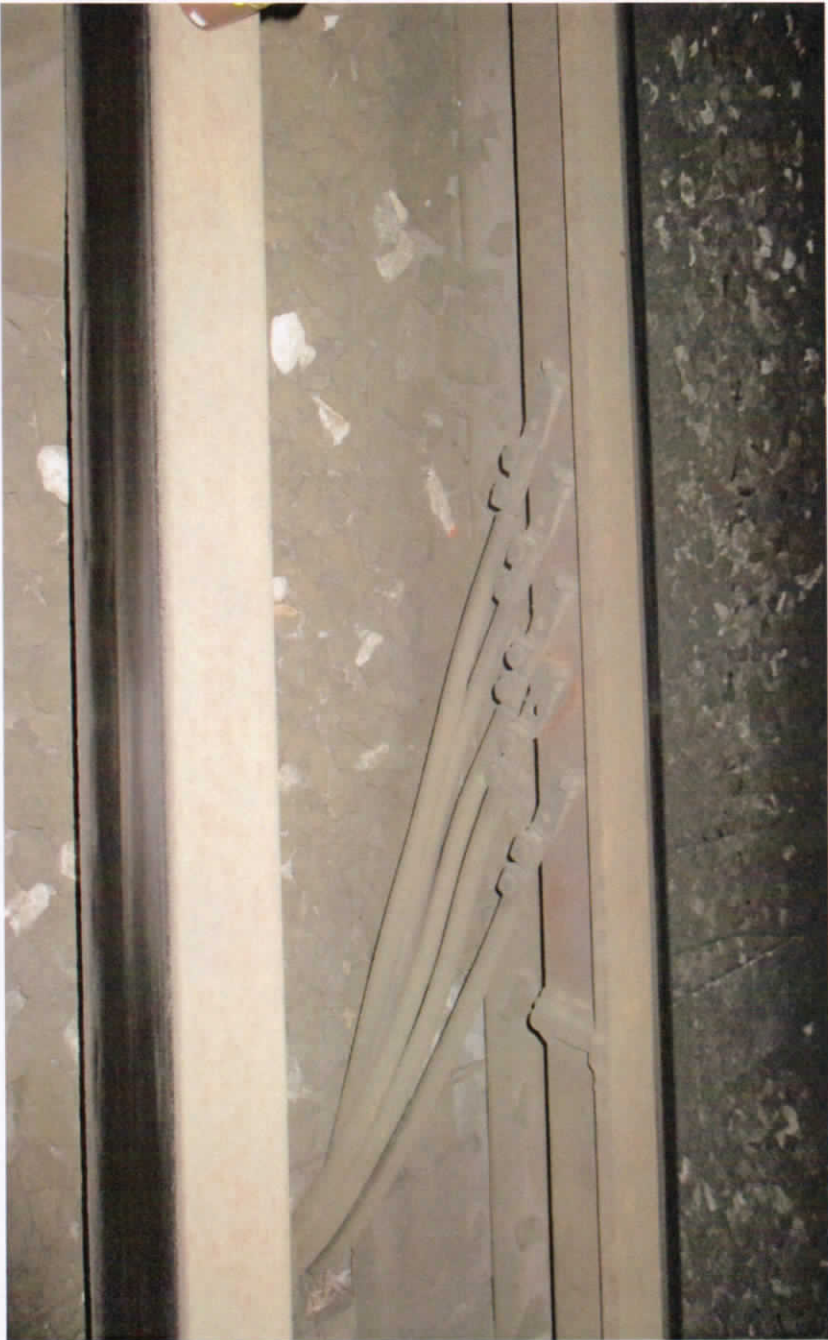
Foto No. 27.- Se ven los cables de tracción, siendo conectadas a la barra guía.

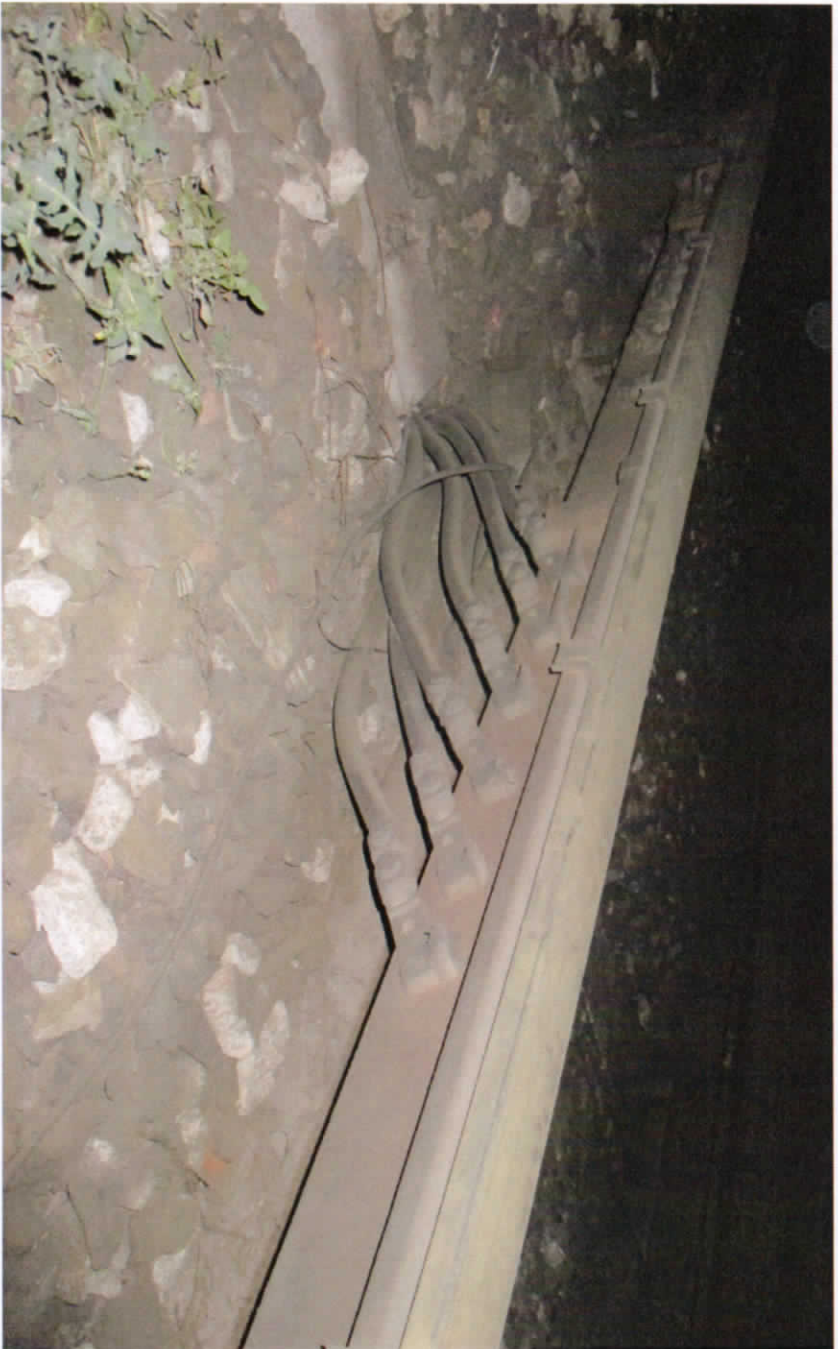
Foto No. 28.- Otra vista de los cables de tracción conectados a la barra guía.
