**INFORME GEOTÉCNICO – ESTRUCTURAL DE  
VULNERABILIDAD CORRESPONDIENTE AL TÚNEL DE LA  
LÍNEA 12 DEL METRO DE LA CIUDAD DE MÉXICO**

COLEGIO DE INGENIEROS CIVILES DE MÉXICO A. C.  
COMITÉ DE SEGURIDAD ESTRUCTURAL

17 de junio de 2021

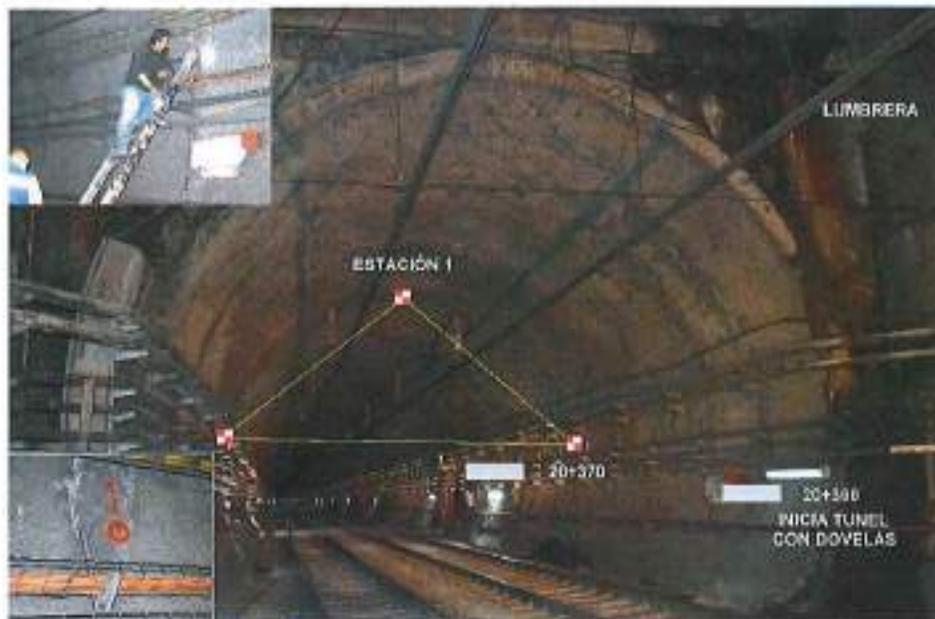
Fotografía 39. Estación de medición No. 1.

La primera estación de medición se ubicó a pocos metros del inicio del túnel excavado con tuneladora; la zona presenta mucha humedad y escurrimientos en las paredes de la lumbrera. La sección del túnel con dovelas tiene una capa de concreto lanzado de espesor variable de 10 a 15 cm colocado durante la construcción; se requiere descartar que se haya colocado por problemas de estabilidad en la unión de trinchera y túnel.

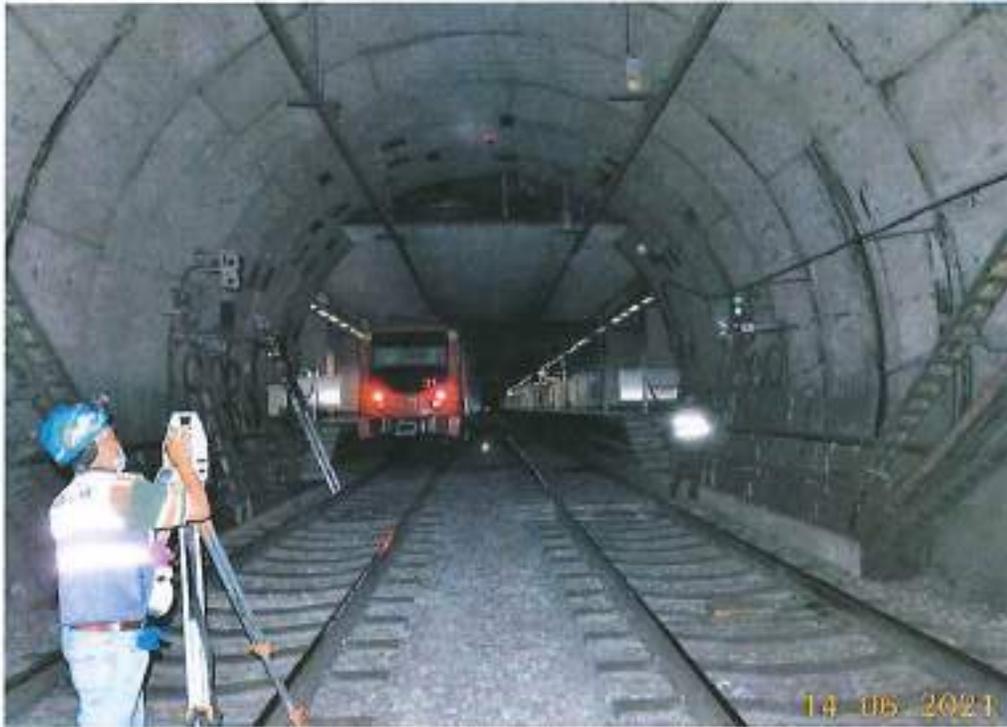
Fotografía 40. Trabajos de medición en la estación de medición No. 4.

La estación de medición número 4 se ubicó antes de la cabecera Poniente de la estación Eje Central, zona de dovelas con placas en sus uniones.

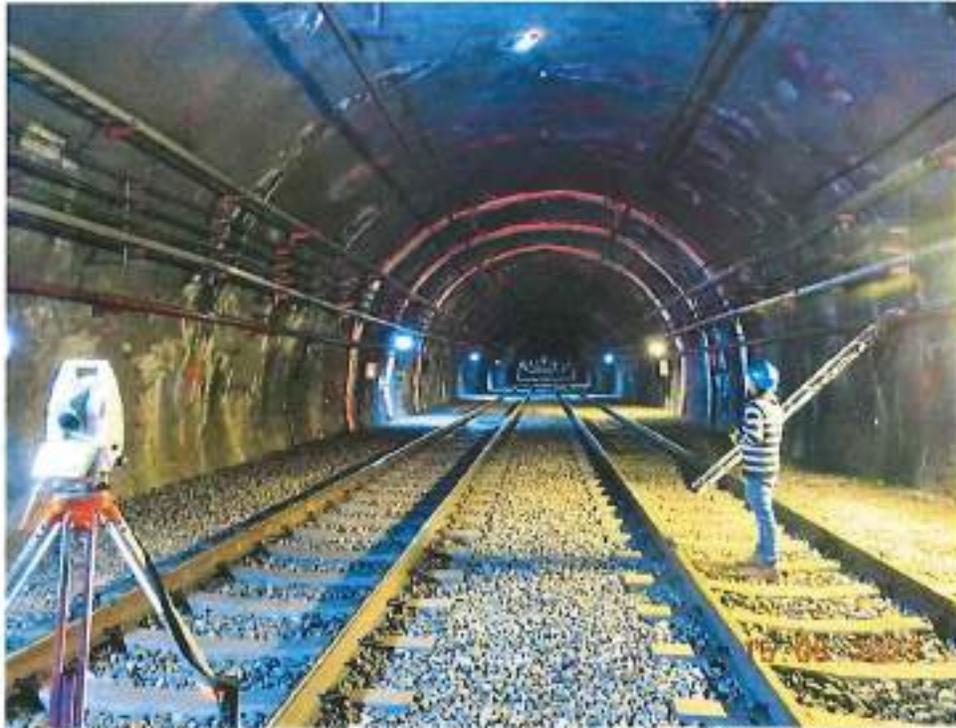
Fotografía 41. Actividades de medición con estación total de la estación de medición No. 6.

La estación de medición número 6 se ubicó a 30.0m después de la cabecera poniente de la estación Insurgentes Sur, este tramo fue excavado con el método convencional, por lo que se consideró importante monitorear esta zona ya que existe mucha humedad en diferentes puntos de la sección.
