Situación actual del tramo subterráneo de la Línea 12.

Antecedentes documentales del túnel de la Línea 12

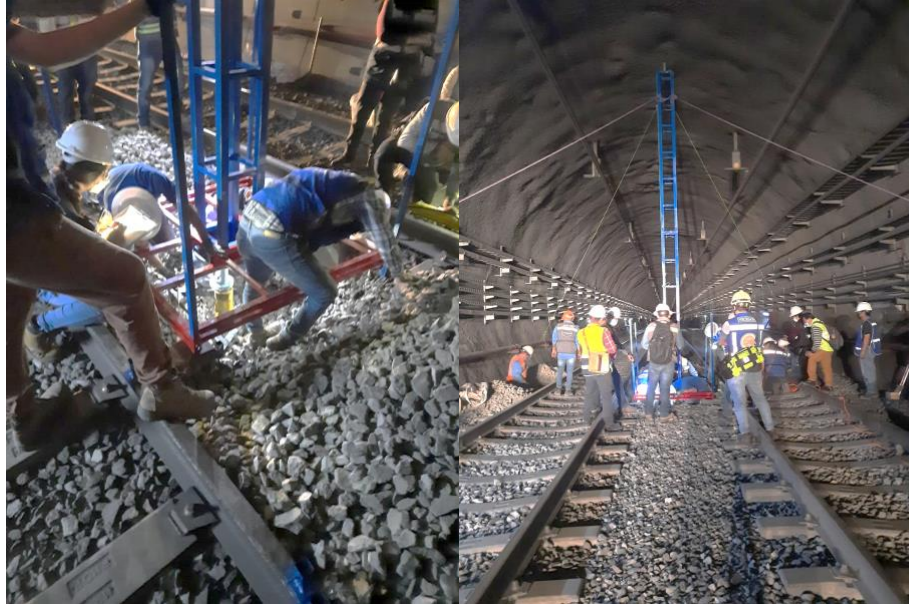
Prueba de placa, ICA, 2021

- El relleno grava-arena presenta humedad, contaminación, pérdida de finos por paso de agua y compactación media visible, mismas que impactan en la elevada deflexión de las vías al paso del tren en diversos puntos; corroborado mediante pruebas con tren lastrado de PCI 2022, así como por calas y pruebas de placa de ICA 2021.

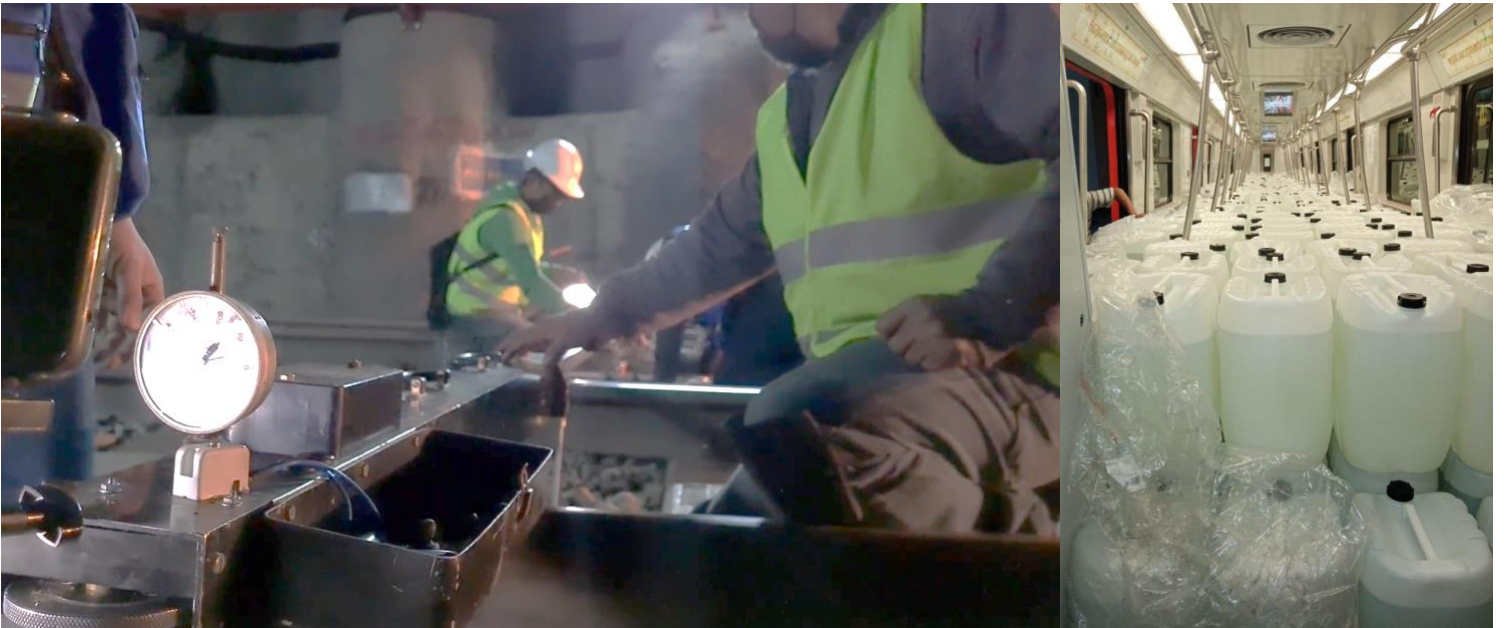
Prueba de módulo de vía, PCI, 2021

- Los tramos de curvas de radio reducido presentaron valores de deflexión fuera de norma al paso de tren lastrado (Pruebas de módulo de vía)
