INFORME DE INVESTIGACIÓN

NOMBRE DEL PROYECTO IE 20/21

LEVANTAMIENTO DE ESTUDIOS DE ALTA TECNOLOGÍA EN EL TRAMO SUBTERRÁNEO (ATLALILCO – MIXCOAC) DE LA LÍNEA 12 DEL SISTEMA DE TRANSPORTE COLECTIVO METRO (STCM) DE LA CIUDAD DE MÉXICO

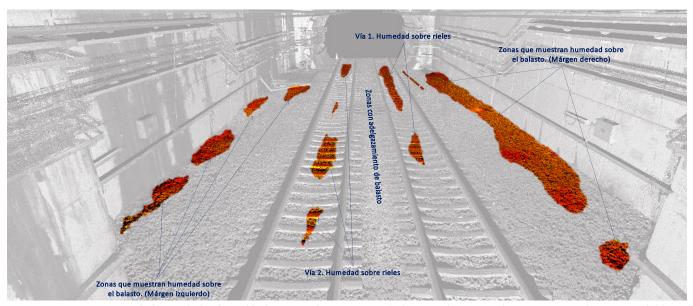
Esquema que muestra la humedad sobre el balasto en el PK. 20+345 de la zona de transición entre Mexicaltzingo – Atlalilco

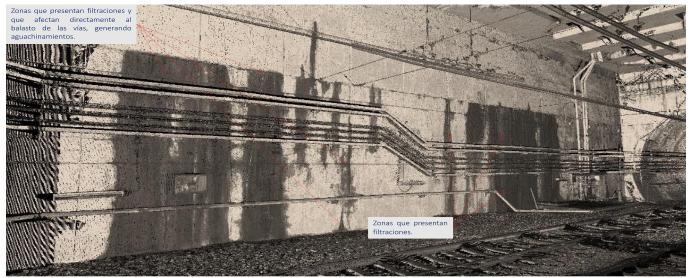
Esquema que muestra las zonas con filtraciones del tramo PK. 20+345 de la zona de transición

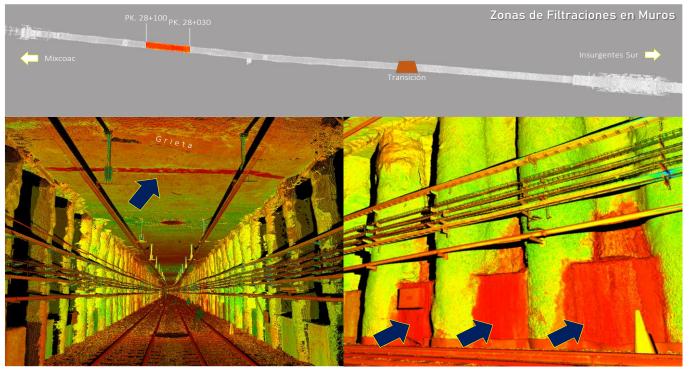
ZONA DE FILTRACIÓN 1 Cad. PK. 28+100 tramo Mixcoac – Insurgentes Sur

ZONA DE FILTRACIÓN 2 Cad. PK. 28+030 tramo Mixcoac – Insurgentes Sur

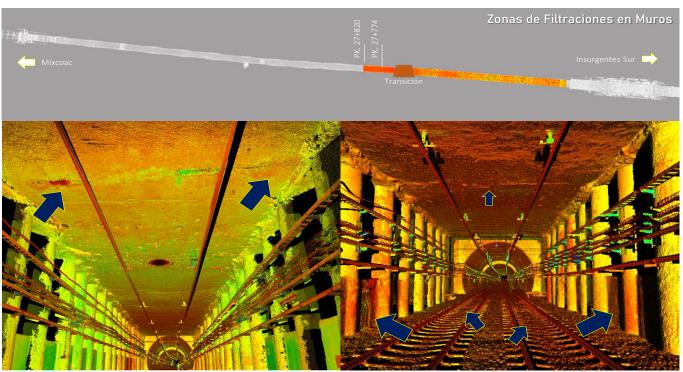
ZONA DE FILTRACIÓN 3 Cad. PK. 27+820 tramo Mixcoac – Insurgentes Sur

ZONA DE FILTRACIÓN 4 Cad. PK. 27+774 tramo Mixcoac – Insurgentes Sur

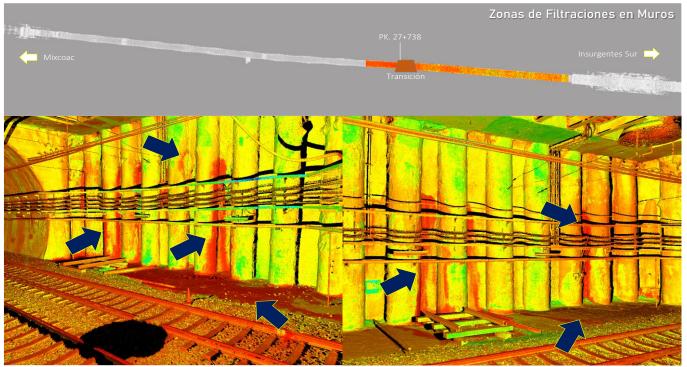
ZONA DE FILTRACIÓN 5 Cad. PK. 27+738 tramo Mixcoac – Insurgentes Sur

ZONA DE FILTRACIÓN 6 Cad. PK. 27+738 tramo Mixcoac – Insurgentes Sur

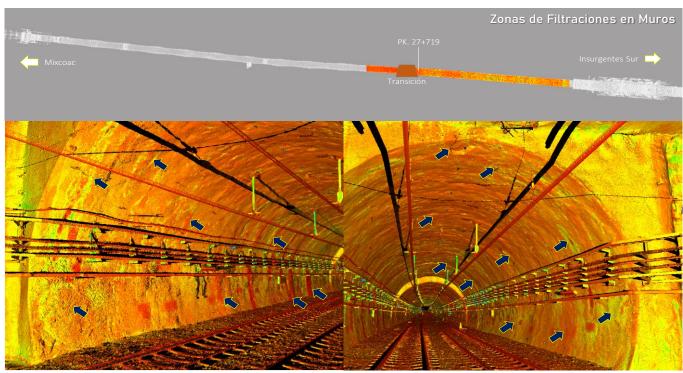
ZONA DE FILTRACIÓN 7 Cad. PK. 27+719 tramo Mixcoac – Insurgentes Sur

ZONA DE FILTRACIÓN 8 Cad. PK. 27+719 tramo Mixcoac – Insurgentes Sur

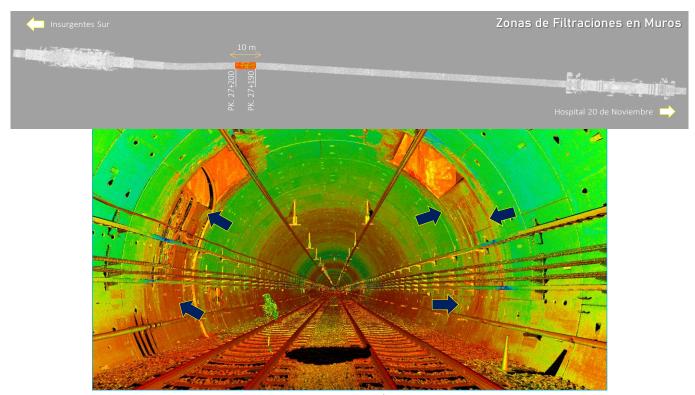
ZONA DE FILTRACIÓN 2 Cad. PK. 27+200 tramo Insurgentes Sur – Hospital 20 de Noviembre

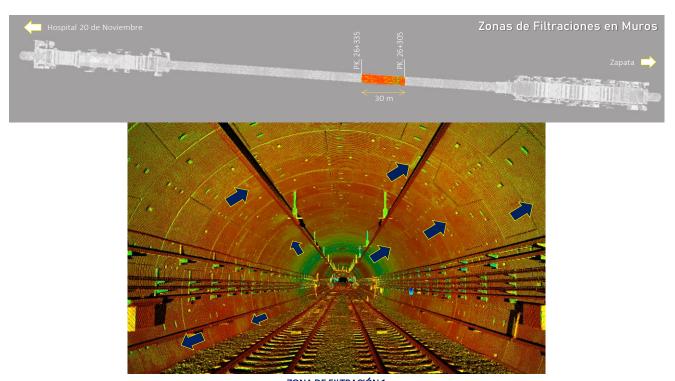
ZONA DE FILTRACIÓN 1 Cad. PK. 26+335 tramo Hospital 20 de Noviembre - Zapata

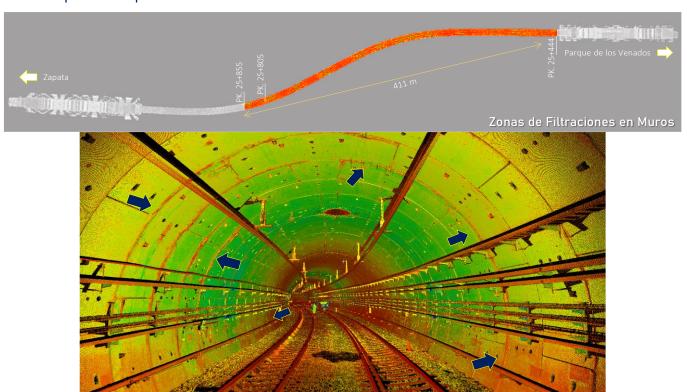
ZONA DE FILTRACIÓN 1 Cad. PK. 25+805 tramo Zapata – Parque de los Venados

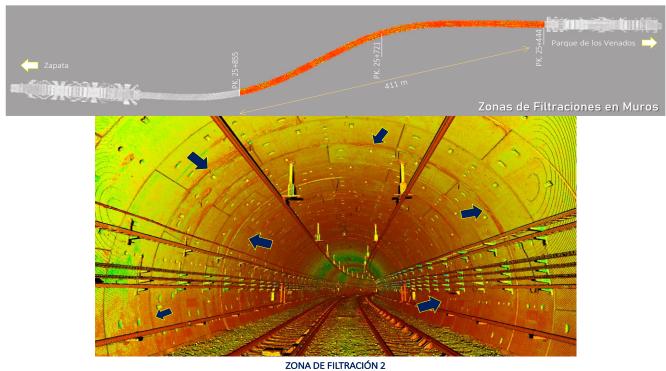
ZONA DE FILTRACION 2
Cad. PK. 25+721 tramo Zapata – Parque de los Venados

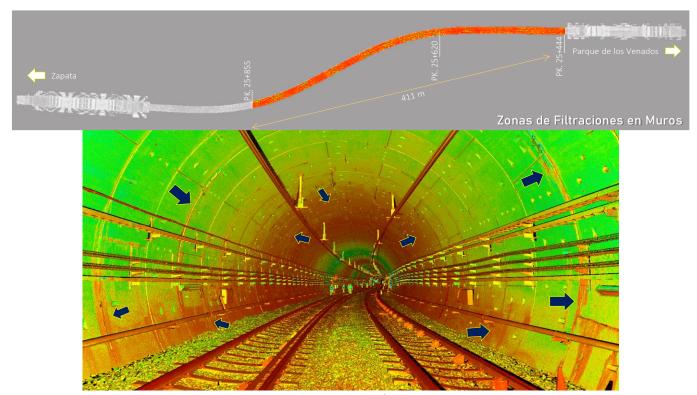
ZONA DE FILTRACIÓN 3 Cad. PK. 25+620 tramo Zapata – Parque de los Venados

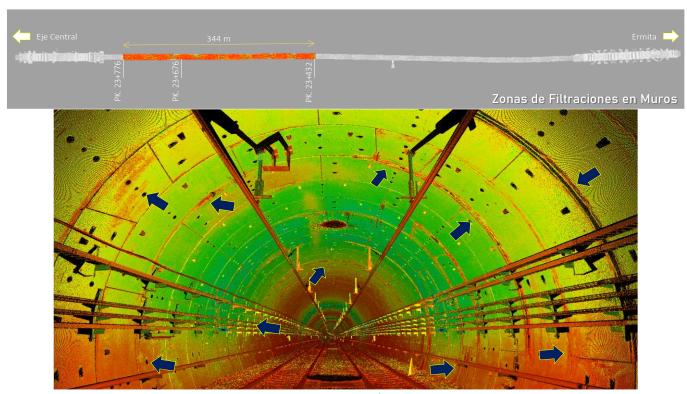
ZONA DE FILTRACIÓN 2 Cad. PK. 23+376 tramo Eje Central – Ermita

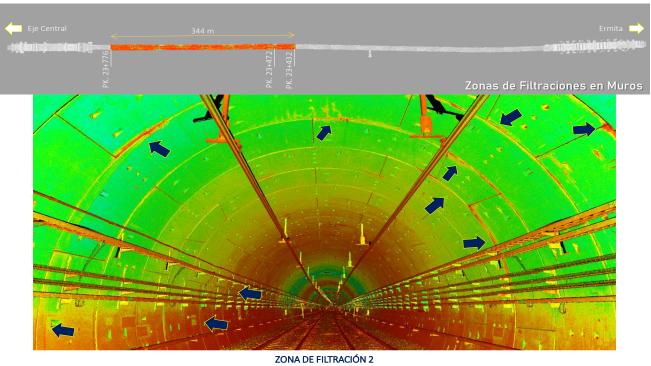
ZONA DE FILTRACION 2 Cad. PK. 23+472 tramo Eje Central – Ermita

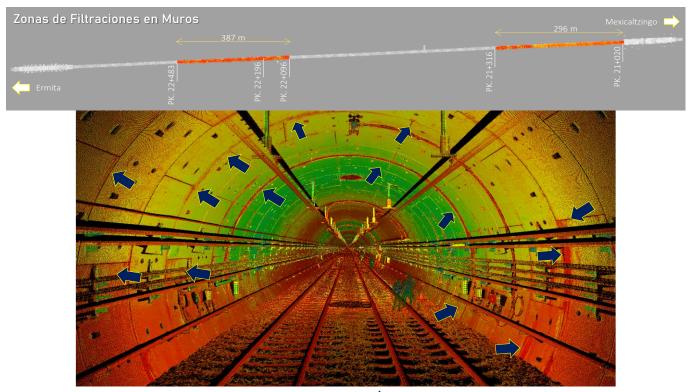
ZONA DE FILTRACIÓN 2 Cad. PK. 22+196 tramo Ermita— Mexicaltzingo

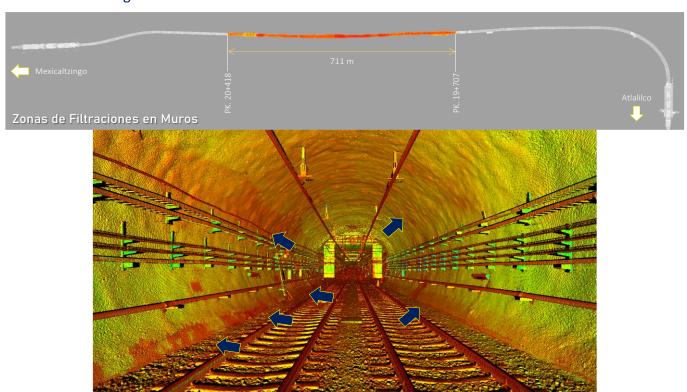
ZONA DE FILTRACIÓN 2 Cad. PK. 20+148 tramo Mexicaltzingo— Atlalilco

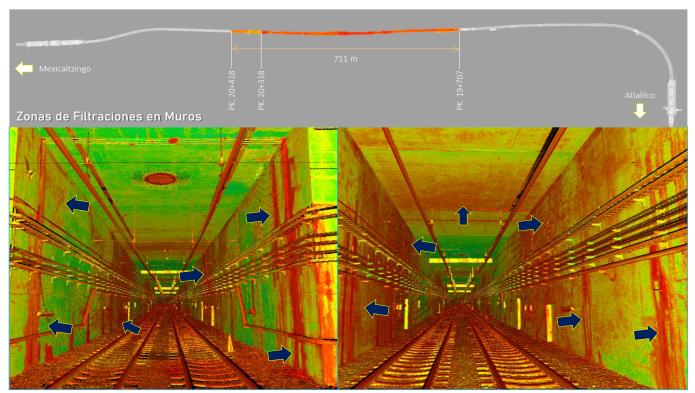
ZONA DE FILTRACIÓN 3. Dentro de las Filtraciones, existen fisuras sobre la estructura Cad. PK. 20+318 tramo Mexicaltzingo—Atlalilco

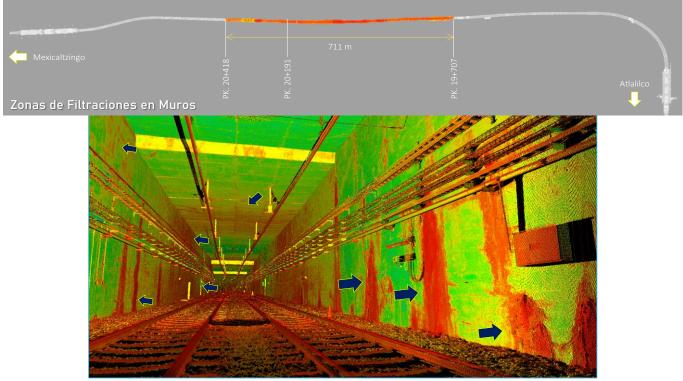
ZONA DE FILTRACIÓN 4. Dentro de las Filtraciones, existen fisuras sobre la estructura Cad. PK. 20+191 tramo Mexicaltzingo—Atlalilco

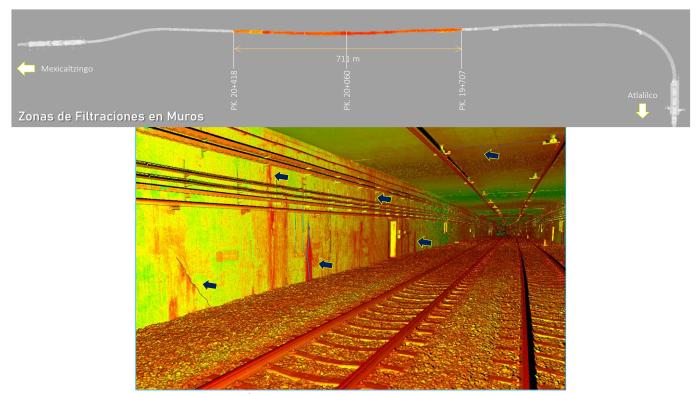
ZONA DE FILTRACIÓN 5. Dentro de las Filtraciones, existen fisuras sobre la estructura Cad. PK. 20+060 tramo Mexicaltzingo—Atlalilco

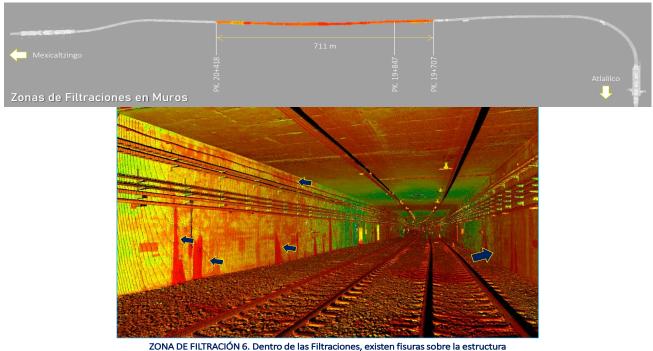
ZONA DE FILTRACIÓN 6. Dentro de las Filtraciones, existen fisuras sobre la estructura Cad. PK. 19+858 tramo Mexicaltzingo— Atlalilco

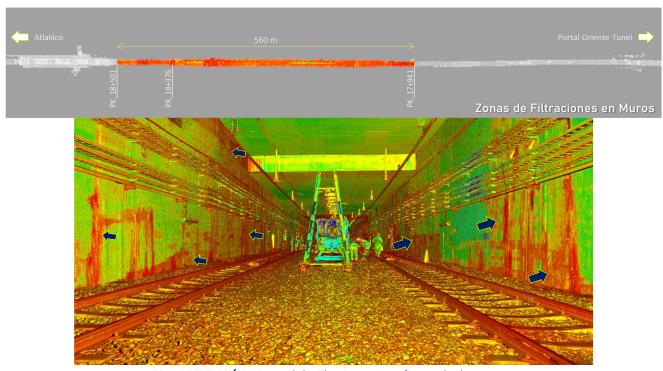
ZONA DE FILTRACIÓN 1. Dentro de las Filtraciones, existen fisuras sobre la estructura Cad. PK. 18+376 tramo Atlalilco – Portal Oriente Tunel

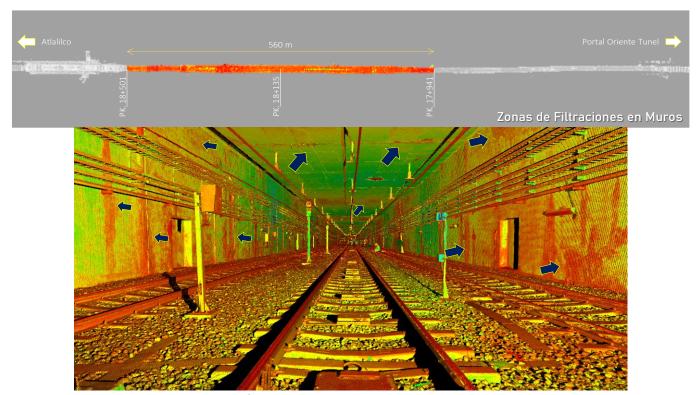
ZONA DE FILTRACIÓN 2. Dentro de las Filtraciones, existen fisuras sobre la estructura Cad. PK. 18+135 tramo Atlalilco – Portal Oriente Tunel

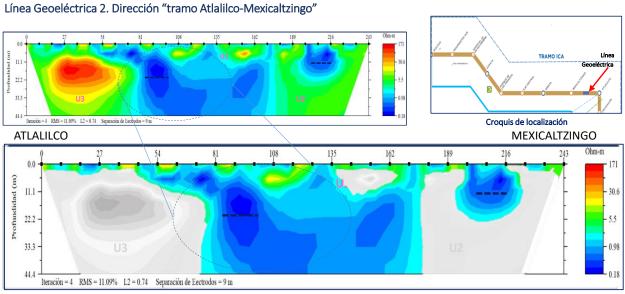
Perfil Geoeléctrico 02.

La línea geoeléctrica se realizó al centro entre las dos vías del túnel, en el tramo que esta sobre la estación Atlalilco obteniendo datos desde el punto kilométrico 18+780 hasta el 18+980 con una profundidad de 36 m, presentando humedad superficial hasta los 18 m.

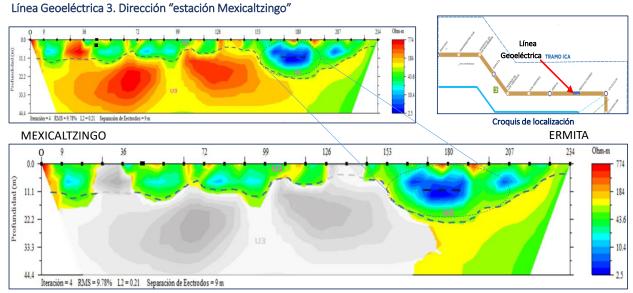
Perfil Geoeléctrico 03.

La línea geoeléctrica se realizó al centro entre las dos vías del túnel, en el tramo que va de la estación Atlalilco-Mexicaltzingo obteniendo datos desde el cadenamiento 20+190 hasta el cadenamiento 20+440 con una profundidad de 44 m, con presencia de humedad superficial.

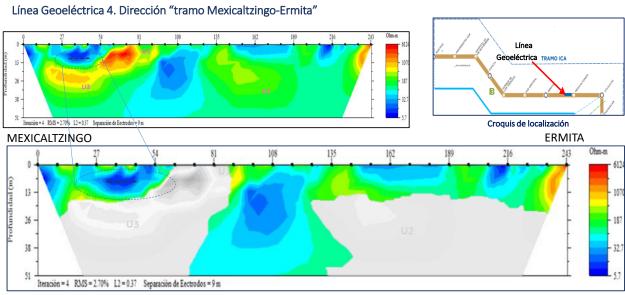
Perfil Geoeléctrico 04.

La línea geoeléctrica se realizó al centro entre las dos vías del túnel, sobre la estación Mexicaltzingo obteniendo datos desde el punto kilométrico 20+865 hasta el 21+100 con una profundidad de 44 m y presencia de humedad a partir de los 5 m.

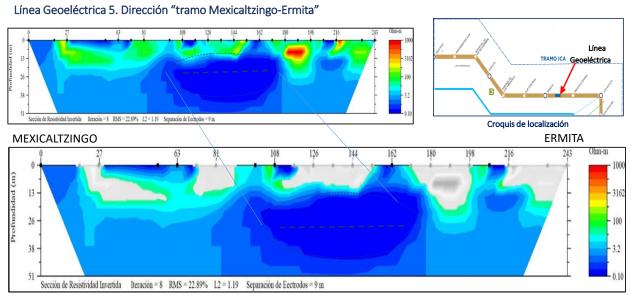
Perfil Geoeléctrico 05.

La línea geoeléctrica se realizó al centro entre las dos vías del metro, en el tramo que va de la estación Mexicaltzingo-Ermita obteniendo datos desde el cadenamiento 21+040 hasta el cadenamiento 21+280 con una profundidad de 50 m, con presencia de humedad superficial.

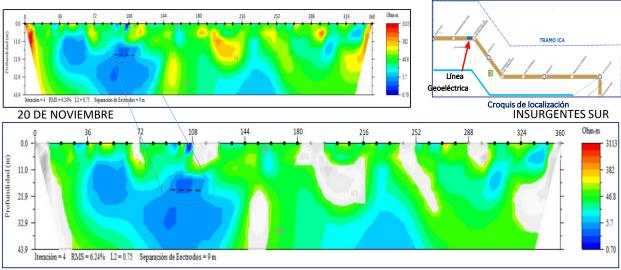
Perfil Geoeléctrico 10.

La línea geoeléctrica se realizó al centro entre las dos vías del túnel, en el tramo que va entre la estación 20 de noviembre-insurgentes obteniendo datos desde el punto kilométrico 26+775 al 27+140 con una profundidad de 44 m y presencia de humedad a partir de los 10 m.

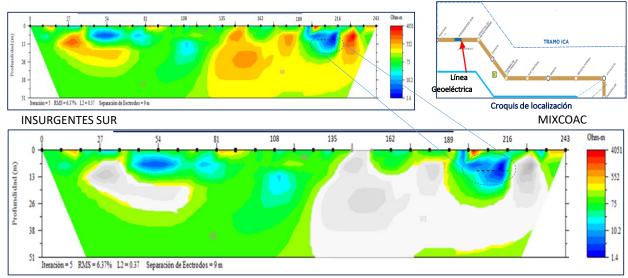
Perfil Geoeléctrico 11.

La línea geoeléctrica se realizó al centro entre las dos vías del túnel, en el tramo que va sobre la estación Insurgentes obteniendo datos desde el punto kilométrico 27+390 al 27+635 con una profundidad de 51 m y presencia de humedad a partir de los 6 m.

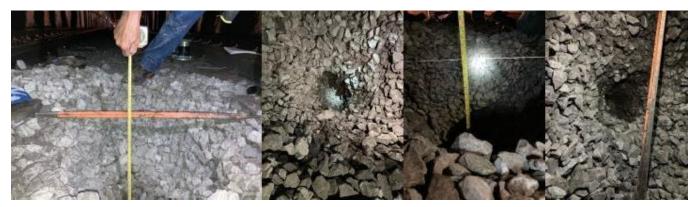
De 0 a 0.37 m de profundidad, se presenta basalto; a partir de una profundidad de 0.37 m y hasta el fondo de la exploración, el material presenta humedad.

El sondeo se realizó hasta una profundidad de 65 cm, en donde se presentó un geotextil en el fondo, que coincide con el que se observa en los bordes de la vía.

Figura 10. Sondeo del cadenamiento 28+060, inter-estación Mixcoac-Insurgentes Sur.

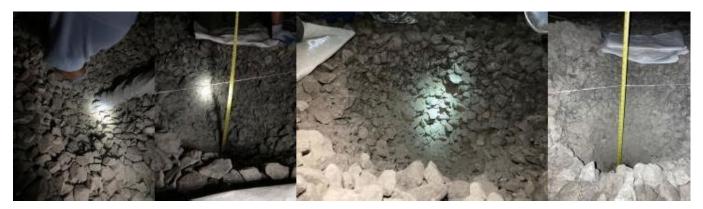
Cadenamiento 27+340. Estructura Circular. Inter-estación: Insurgentes Sur-20 Nov Mixcoac- Insurgentes Sur. De 0 m a 0.31 m de profundidad, se presenta basalto; después de los 0.31 m de profundidad el balasto presenta finos. De 0.31m a 0.47m el balasto presenta material fino. De 0.47 m a 0.71 m el balasto presenta material fino y con presencia de humedad.

El pozo se realizó hasta una profundidad de 71 cm, sin presentarse el geotextil encontrado en otros sondeos ni se aprecia cambio de estrato.

Figura 11. Sondeo del cadenamiento 27+340, inter-estación Insurgentes Sur-20 Noviembre.

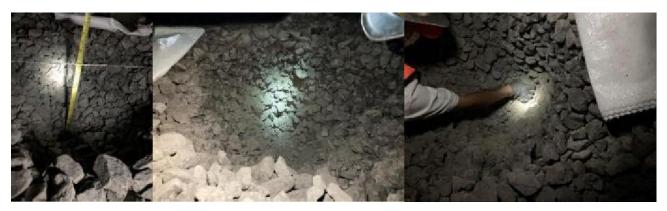
De 0 m a 0.31 m de profundidad, se presenta balasto; después de los 0.31 m a 0.56 m de profundidad el balasto con presencia de finos.

El pozo se realizó a una profundidad de 0.56 m, profundidad para la cual presentó un geotextil en el fondo, que coincide con el que se observa en los bordes de la vía.

Figura 12. Sondeo correspondiente al cadenamiento 26+320, inter-estación 20 de Noviembre - Zapata.

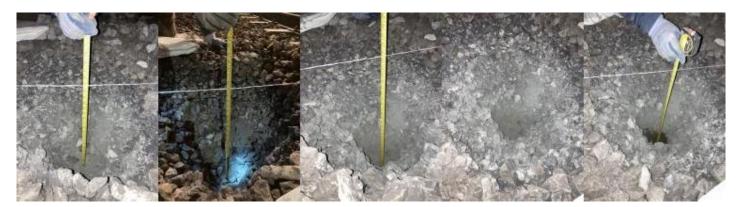
Desde la superficie y hasta 0.48 m de profundidad, se observa un balasto con material fino. De 0.48 m a 0.56 m se observa basalto sin finos; a partir de 0.48m y hasta 0.65 m se aprecia balasto con finos. El pozo se realizó hasta una profundidad de 0.72 m y no se encontró material en la parte inferior que correspondiera a otra capa.

Figura 14. Sondeo correspondiente al cadenamiento 24+740, inter-estación Parque de los Venados-Eje Central.

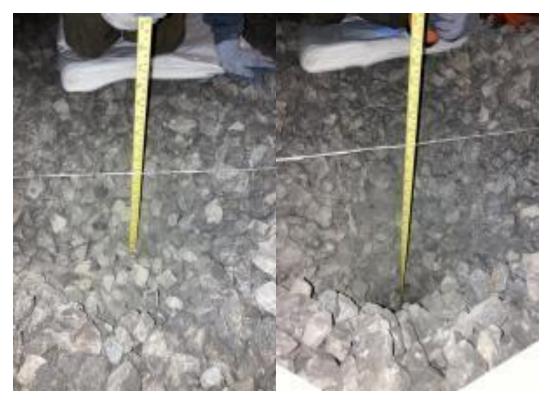
Desde la superficie y hasta 0.25 m, presencia de balasto; de 0.25 m a 0.45 m balasto homogéneo; de 0.45 m a 0.54 m balasto homogéneo. El pozo se realizó hasta una profundidad de 0.54 m.

Figura 15. Sondeo correspondiente al cadenamiento 23+597, inter-estación Eje Central-Ermita.

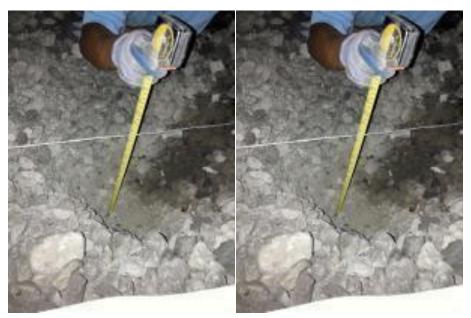
Cadenamiento 21+030. Estructura Circular. Inter-estación: Ermita-Mexicaltzingo De 0 m a 0.35 m presencia de balasto; de 0.35 m a 0.59 m basalto con finos.

El sondeo se realizó hasta una profundidad de 0.59 m, en la cual presentó un geotextil en el fondo, mismo que coincide con el observado en los bordes de la vía.

Figura 16. Fotografías del pozo del cadenamiento 21+030, inter-estación Ermita-Mexicaltzingo.

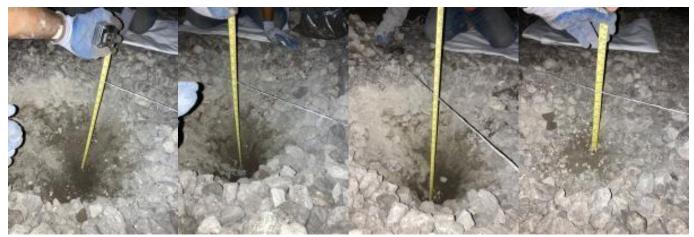
Desde la superficie y hasta 0.20 m de profundidad, se presenta balasto; desde 0.20 m a 0.44 m se presenta el balasto con abundantes finos; de 0.44 m a 0.48m se aprecia un material húmedo con granulometría menor a la que corresponde a un balasto con presencia de finos.

El sondeo se realizó hasta una profundidad de 0.55 m, en los cuales no se observaron cambios en el material encontrado después de los 20 cm.

Figura 17. Sondeo realizado en el cadenamiento 20+345, inter-estación Mexicaltzingo-Atlalilco.

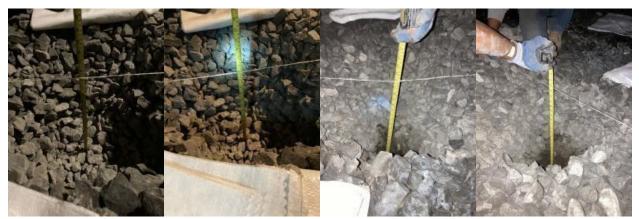
Cadenamiento 18+490. Estructura de cajón. Inter-estación: Atlalilco-Portal Oriente

De 0 m a 0.33 m se observa balasto; de 0.33 m a 0.46 m se observa balasto con presencia dehumedad.

El sondeo se realizó hasta una profundidad de 0.50 m, en la cual se evidenció un geotextil en el fondo, que coincide con el que se observa en los bordes de la vía.

Figura 18. Sondeo realizado en el cadenamiento 20+345, inter-estación Mexicaltzingo-Atlalilco.

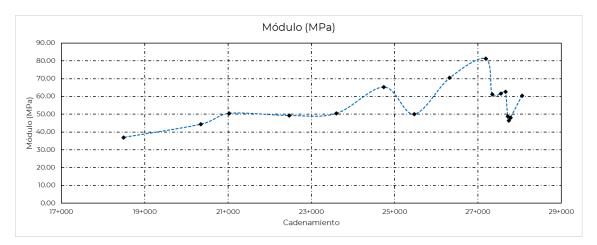
Se realizaron una serie de ensayes con deflectómetro de impacto ligero, LWD por sus siglas en inglés, para las ubicaciones mostradas en la Tabla 2; asimismo, se pueden apreciar los módulos determinados para cada sitio. En la Figura 19 se presenta gráficamente los resultados relacionados con el cadenamiento del sitio en donde se realizaron las determinaciones del módulo ELWD.

Figura 19. Módulos determinados con LWD contra Cadenamiento.

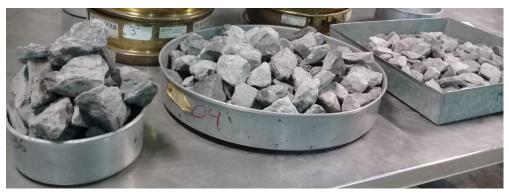
_	
Muestra	IS20210602-	IS20210602-	IS20210602-
	08	06	07
Procedencia	23+600	18+490	26+320
Profundidad (m)	0.45 a 0.54	0 a 0.33	0 a 0.31
Desgaste Los Ángeles	13.00%	13.00%	18.00%

Figura 22 Material antes del ensaye de desgaste Los Ángeles

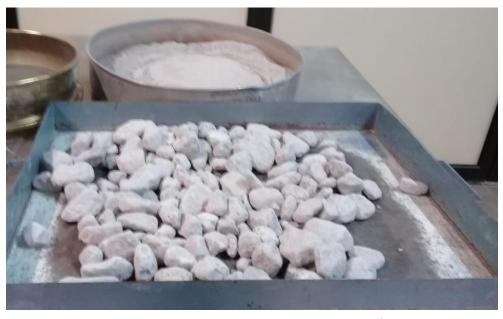
Figura 23 Material después del ensaye de desgaste Los Ángeles.

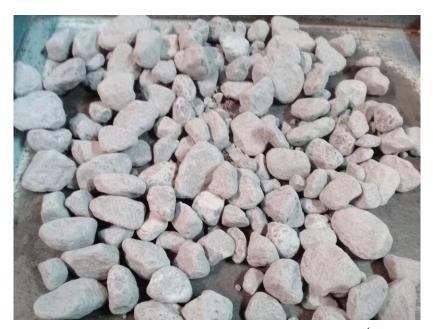
Figura 24 Agregado grueso después del ensaye de desgaste Los Ángeles.

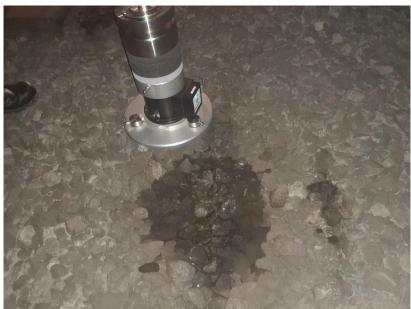
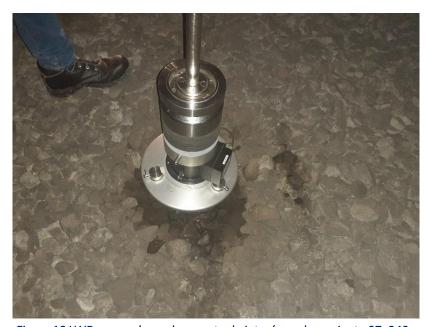
Figura 9 Punto de interés para pruebas de LWD debido a filtraciones de agua, cadenamiento 27+340.

Figura 10 LWD en pruebas sobre punto de interés, cadenamiento 27+340.

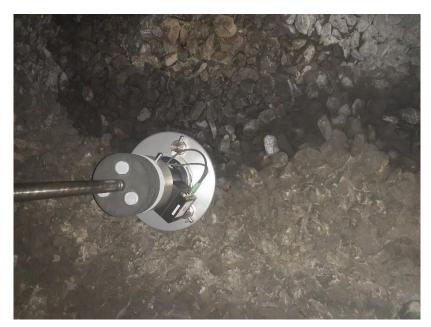
Figura 11 LWD en punto con filtraciones agua, cadenamiento 26+320.

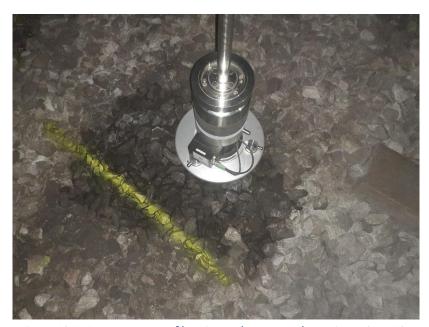
Figura 12 LWD en punto con filtraciones de agua, cadenamiento 25+470.

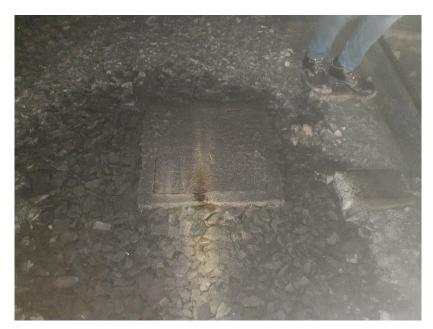
Figura 13 Filtraciones con fuerte goteo de agua, cadenamiento 25+470

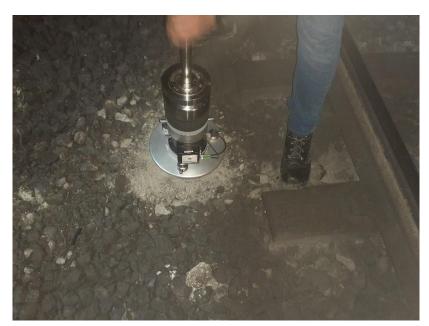
Figura 14 Pruebas con LWD en zona de transición cadenamiento 20+345.

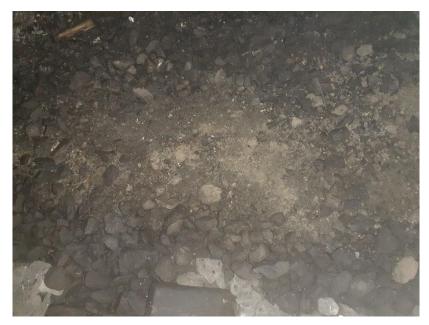
Figura 15 Material en zona de transición cadenamiento 20+345

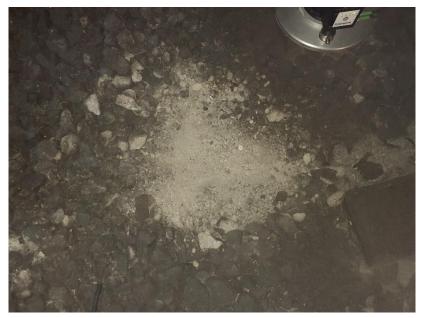
Figura 16 Materiales de zona de transición, cadenamiento 20+345
