NOTA TECNICA
VALORACION DE LA SEGURIDAD DE LA CIRCULACION. L12
27.07.2021

En esta nota técnica se realiza una valoración de la seguridad de circulación de las unidades FE10 de CAF en las vías de la línea 12. La valoración permite obtener una visión cuantificada de los márgenes de seguridad existentes en el sistema tren-vía, aunque está supeditada a la información del estado de las vías que se ha podido recopilar en el limitado espacio de tiempo que se ha dispuesto, en un formato viable (digital) para los medios de cálculo correspondientes.

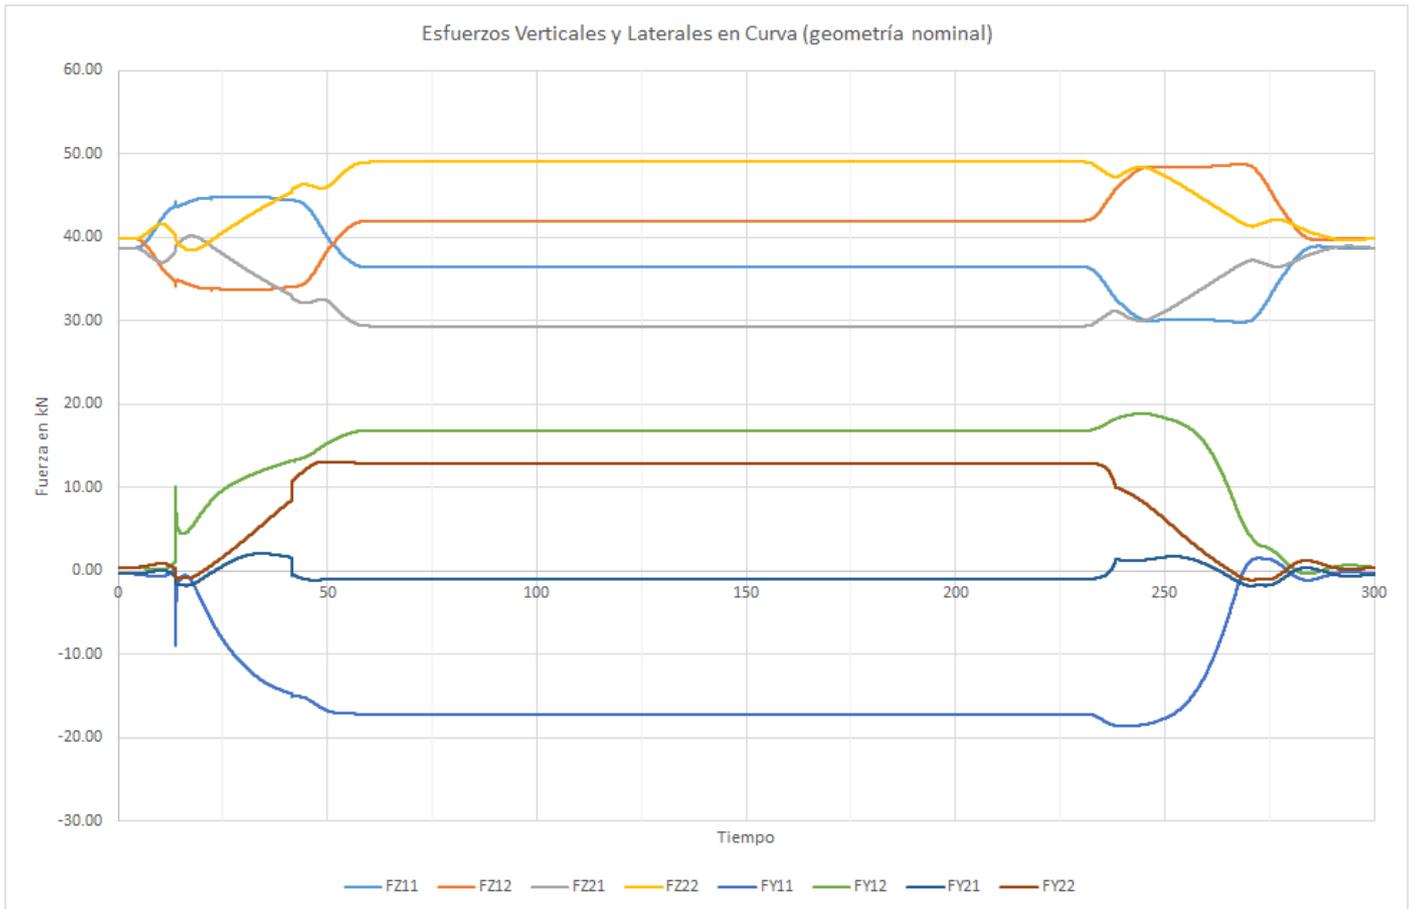
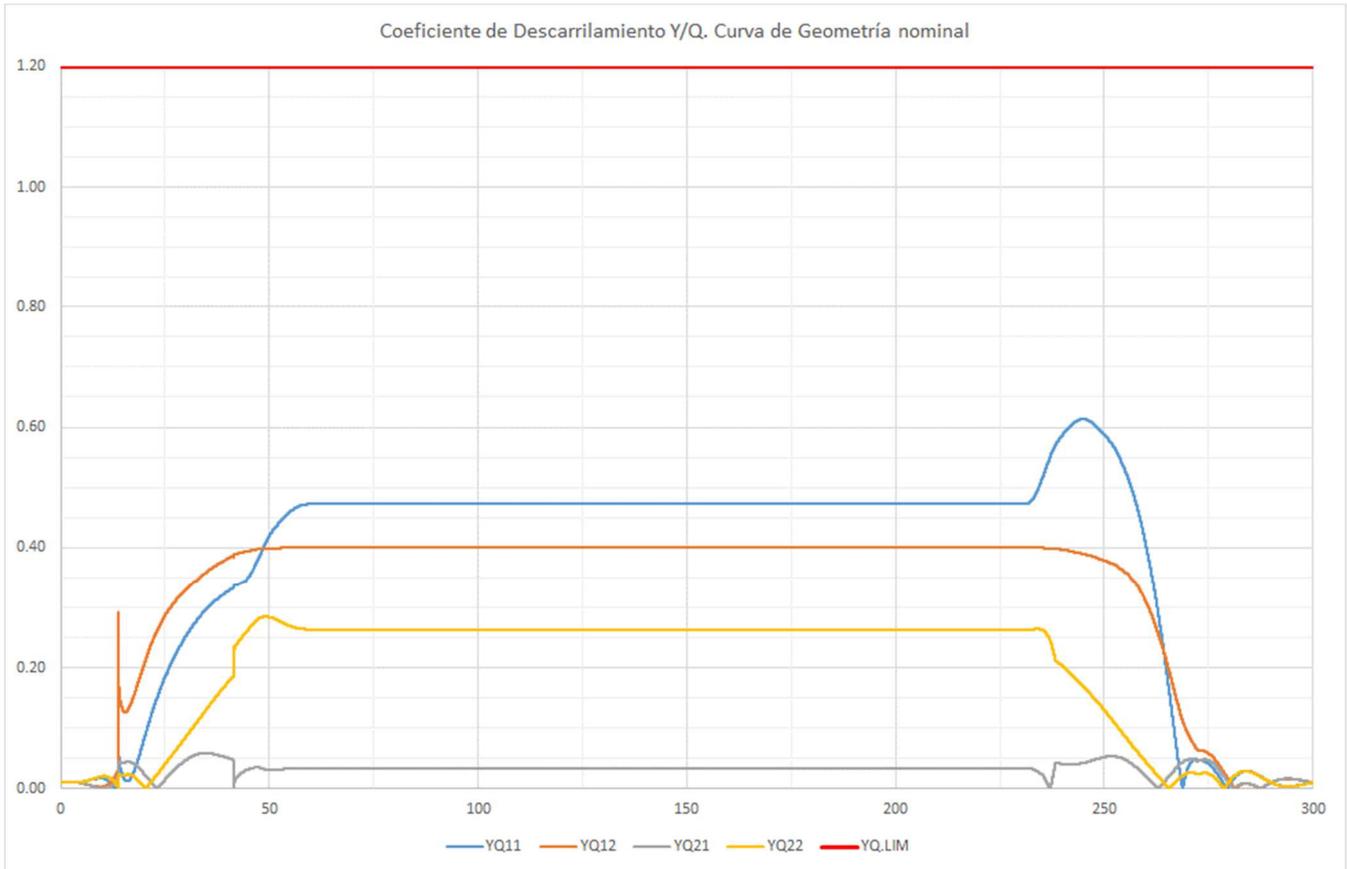
GEOMETRIA NOMINAL

- Curva con geometría nominal (R=200, peralte alto p=114, y rampa de peralte de 2 mm/m)
- Curva previa añadiendo un defecto de nivel A (nivel obtenido de los registros) en la transición de salida
- Curva con un defecto de nivel B (nivel ampliado un 30%) en la transición de salida

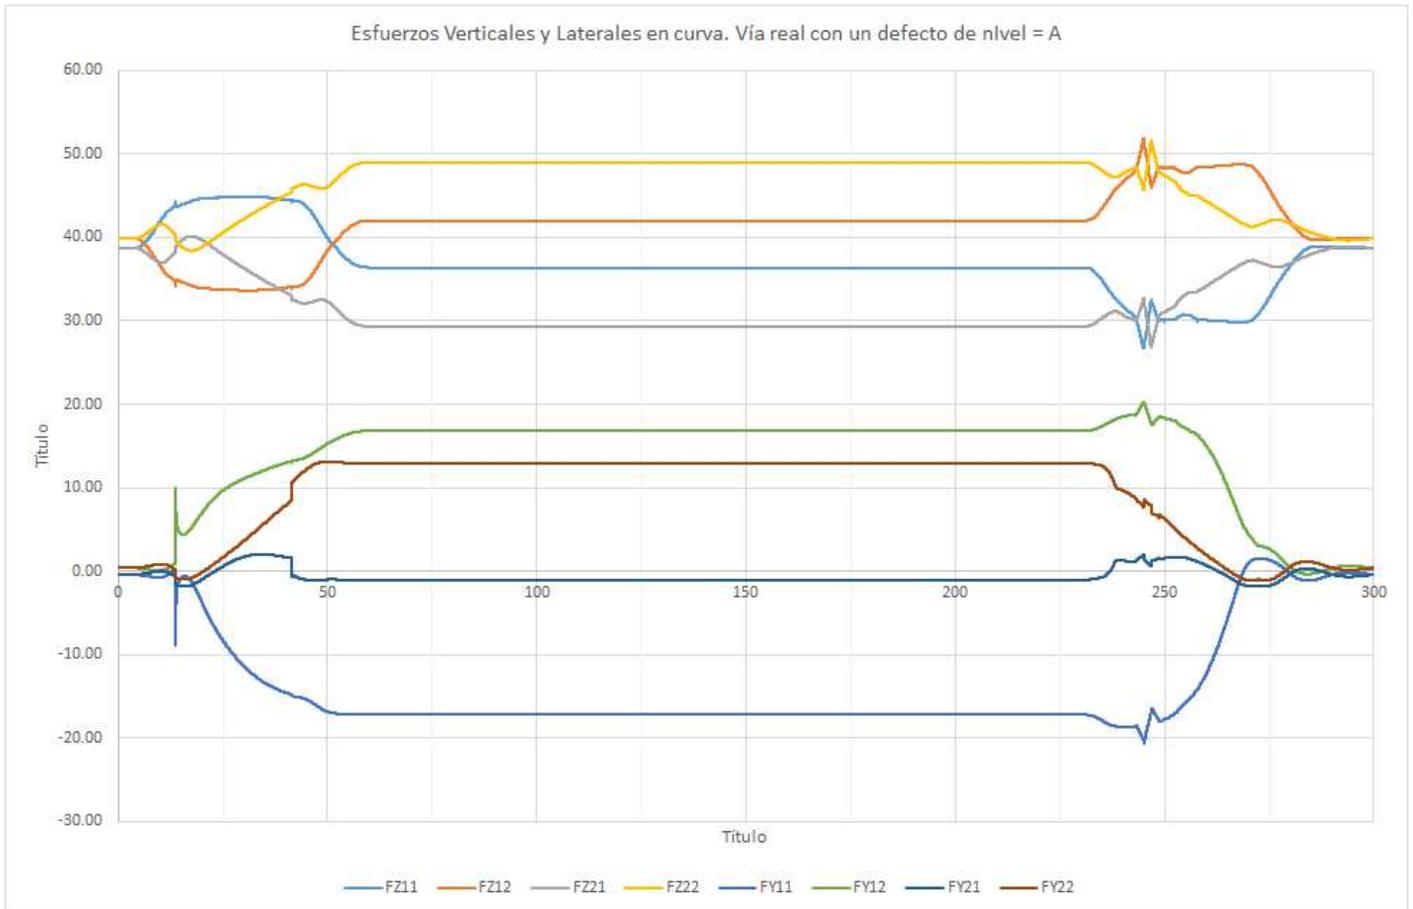
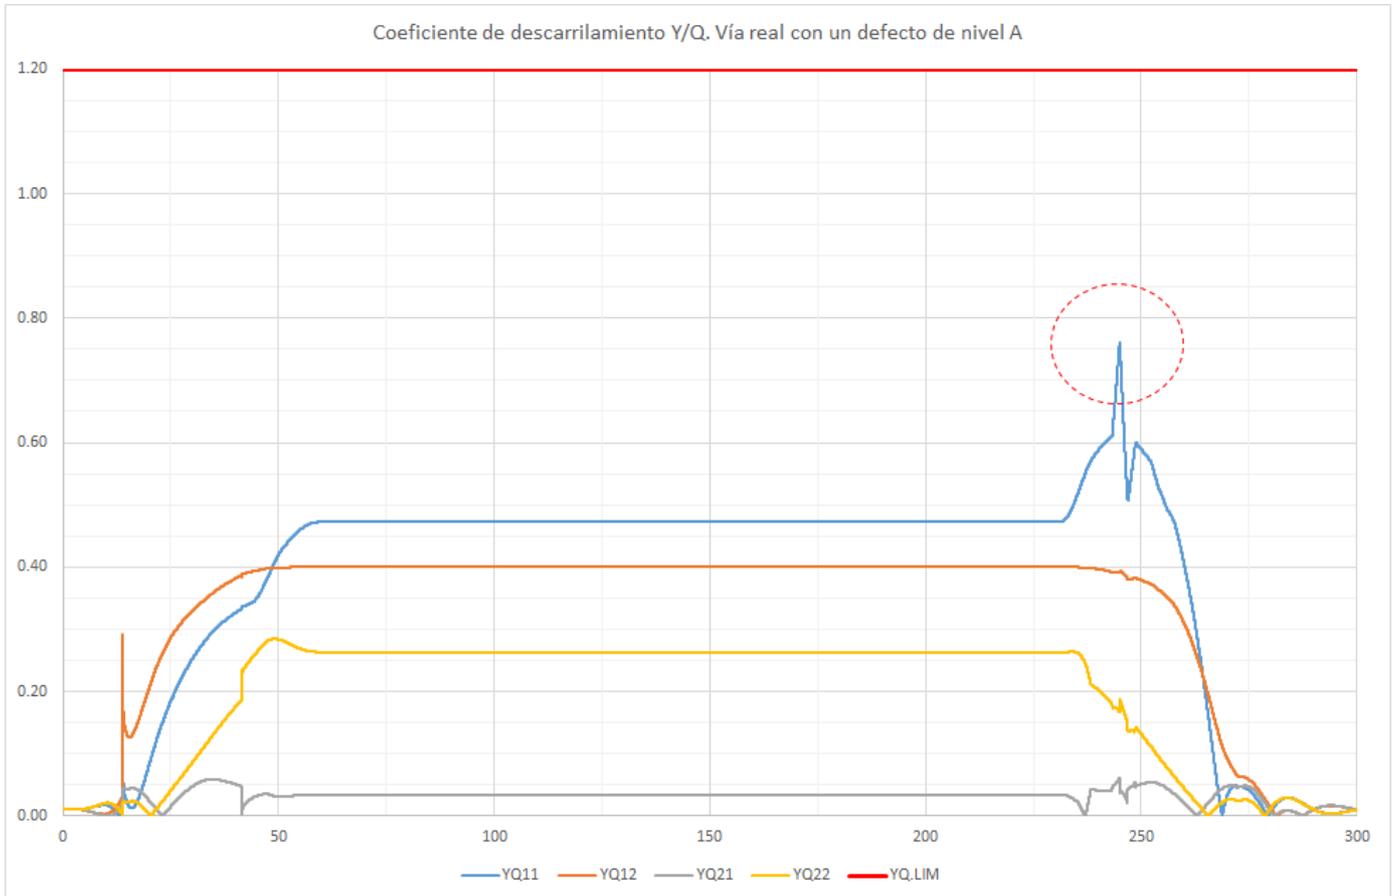
NIVEL DE DEFECTO A

En la figura 06 se incluyen los resultados de Y/Q al incorporar un defecto de nivel A (obtenido de los registros de vía) en la transición de salida. Puede observarse con claridad el efecto puntual que produce (marcado con un círculo), en la rueda R11, al compararlo con la geometría nominal, dando un valor de Y/Q = 0.73. Tal y como se observa, sigue habiendo un margen amplio hasta el límite de 1.2.

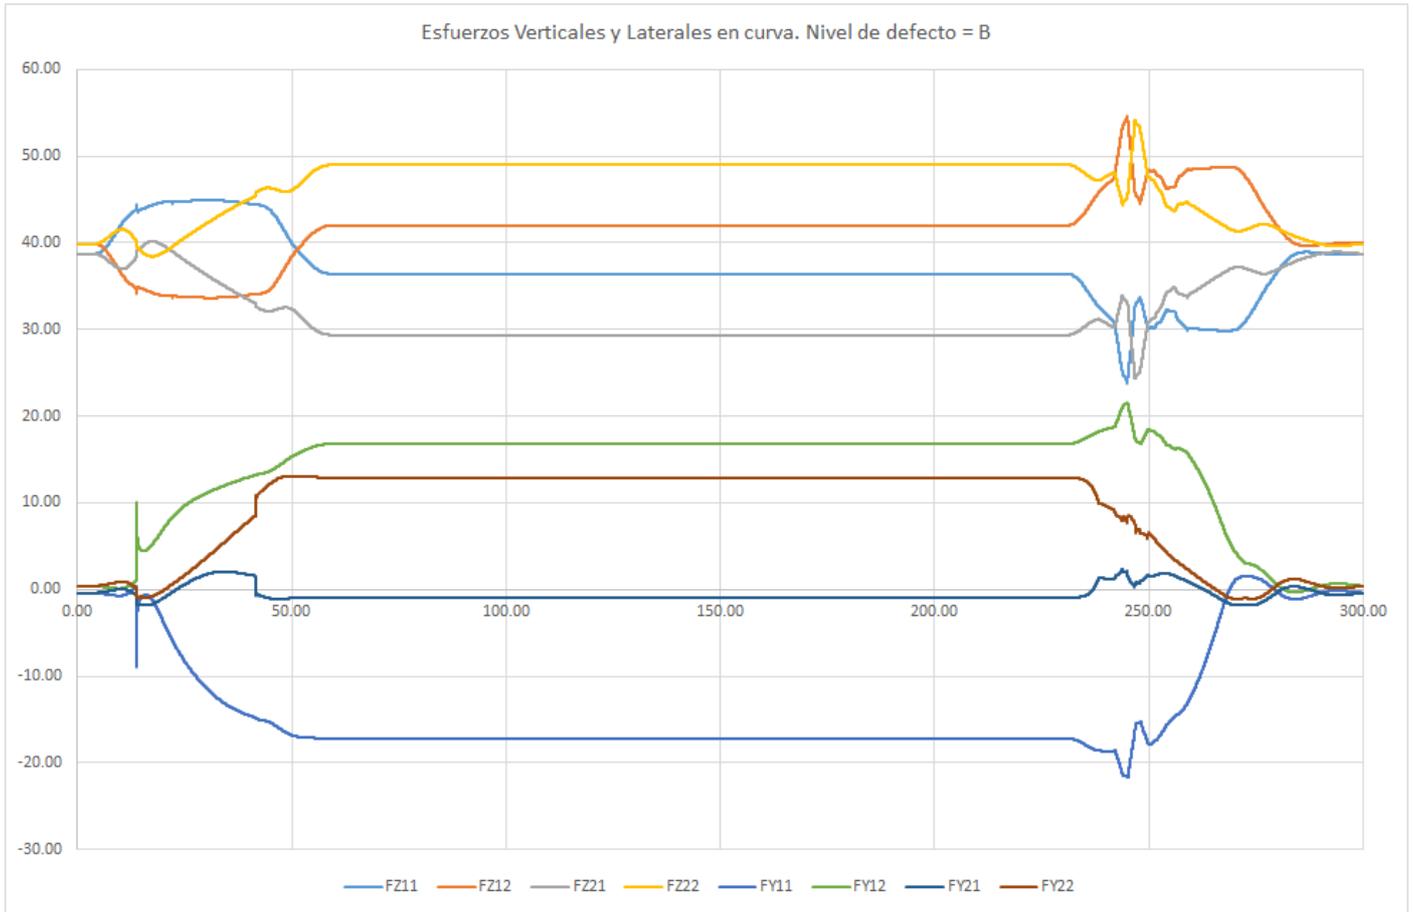
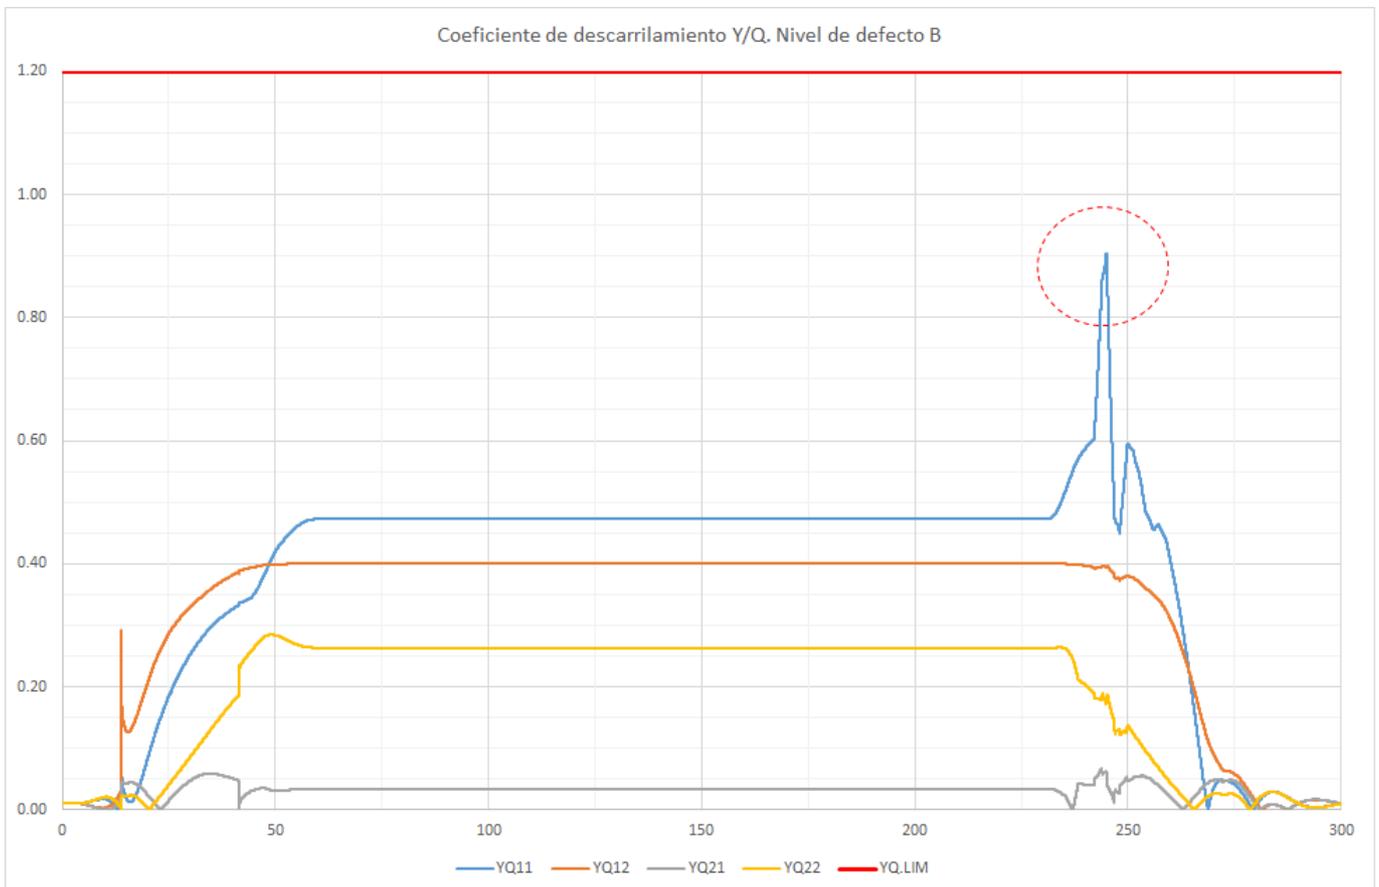
NIVEL DE DEFECTO B

Con el objeto de cubrir otros posibles escenarios no previstos, y en vista de las limitaciones de tiempo e información para este estudio, se ha considerado otro escenario adicional aumentando un 30% el nivel de defecto de la figura 06, y pasando al nivel B.

En la figura 07 se muestra el resultado obtenido con un defecto de nivel B en la rampa de salida. El pico en YQ11 se muestra más acentuado (valor pico $Y/Q=0.91$), aunque aún queda un margen de seguridad importante (hasta 1.20)
