SISTEMA
DE TRANSPORTE
COLECTIVO

FICHA DE INSPECCION DE CONTROL DE CALIDAD

No. DE CODIGO: 4102104 REV.: 0

NOMBRE DE LA PIEZA O PRODUCTO:	<u>ROLDANA M 16 N</u>
No. DE PLANOS :	<u>TV-53 PLANO DETALLE</u> <u>TV-276 PLANO CONJUNTO</u>

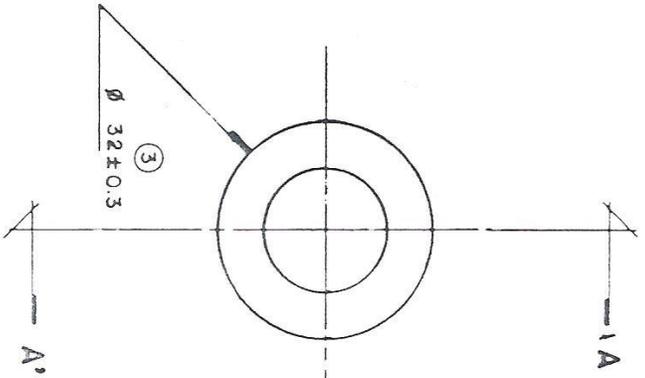
PLANTA

CORTE A-A

PERFIL

ACABADO : GALVANIZADO

No.	CARACTERISTICAS GEOMETRICAS	CLASE DE DEFECTO	NORMAS Y/O ESPECIFICACIONES
1	ESPESOR DE 3 ± 0.2 mm	M	SISTEMA ISO
2	DIAMETRO DE 18 ± 0.3 mm	M	SISTEMA ISO
3	DIAMETRO DE 32 ± 0.3 mm	m	SISTEMA ISO
No.	CARACTERISTICAS DEL MATERIAL	CLASE DE DEFECTO	NORMAS Y/O ESPECIFICACIONES
1	ACERO SAE 1018	M	SAE
2	ACABADO GALVANIZADO	M	
No.	CARACTERISTICAS PARTICULARES	CLASE DE DEFECTO	NORMAS Y/O ESPECIFICACIONES
1	PRUEBA DE MONTAJE	C
