**RECONOCIMIENTO DE REGISTROS**

**TRAMO ATLALILCO – MEXICALTZINGO.**

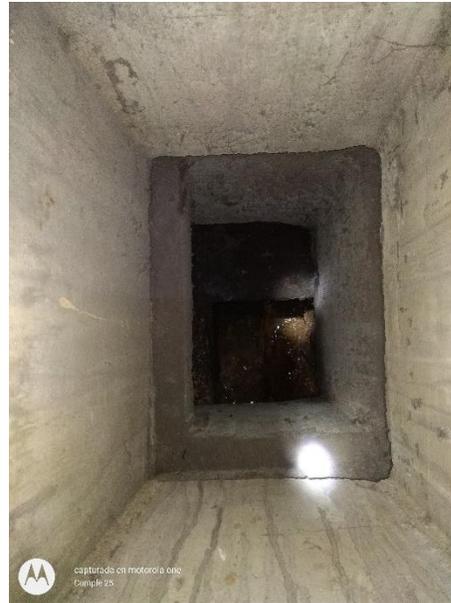
Cadenamiento	19+000.040
Ubicación	VIA 1
Profundidad arrastre	1.40
Profundidad a espejo de agua	1.37
Tirante	0.03
Hora	12:51
Observaciones	Azolve 0.015 m

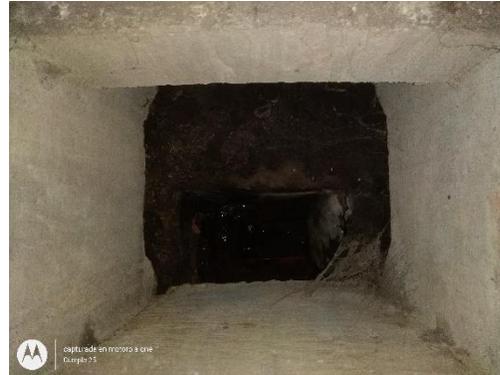
Cadenamiento	19+016.650
Ubicación	VIA 1
Profundidad arrastre	1.355
Profundidad a espejo de agua	1.34
agua	
Tirante	0.015
Hora	12:53
Observaciones	Azolve 0.01 m

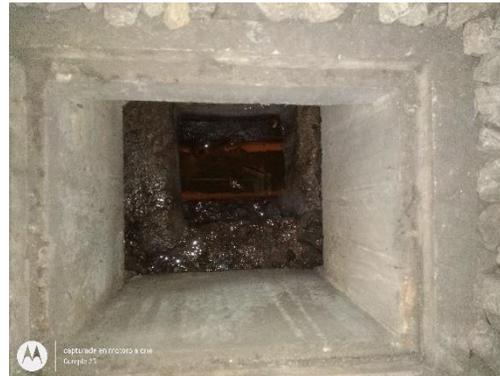
Cadenamiento	18+987.100
Ubicación	VIA 2
Profundidad arrastre	0.875
Profundidad a espejo de agua	0.820
agua	
Tirante	0.055
Hora	12:56
Observaciones	Azolve 0.01 m

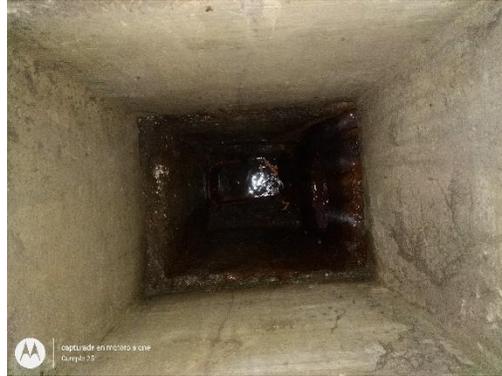
Cadenamiento 19+016.100  
 Ubicación VIA 2  
 Profundidad arrastre 1.375  
 Profundidad a espejo de agua 1.320  
 Tirante 0.055  
 Hora 12:59  
 Observaciones Azolve 0.01 m  
 Hay Una caída de 0.885 m

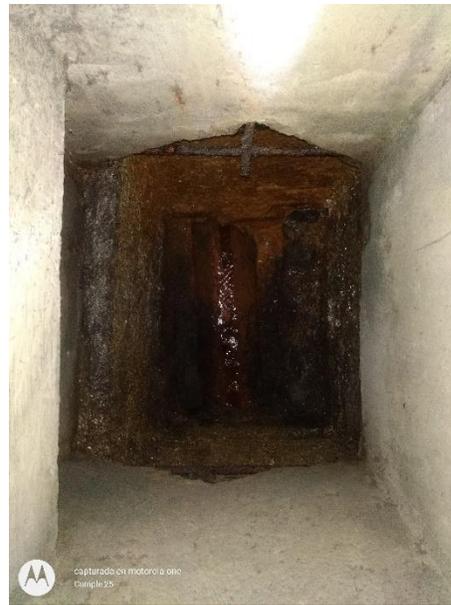
Cadenamiento 19+035.000  
 Ubicación VIA 2  
 Profundidad arrastre 1.300  
 Profundidad a espejo de agua 1.295  
 Tirante 0.005  
 Hora 13:02  
 Observaciones Sin Azolve

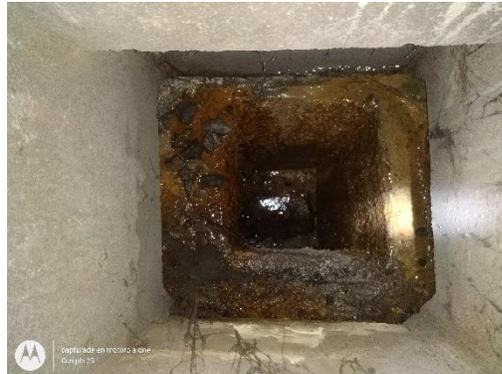
Cadenamiento 19+053.660  
 Ubicación VIA 2  
 Profundidad arrastre 1.500  
 Profundidad a espejo de agua 1.440  
 Tirante 0.060  
 Hora 13:05  
 Observaciones Azolve 0.05 m

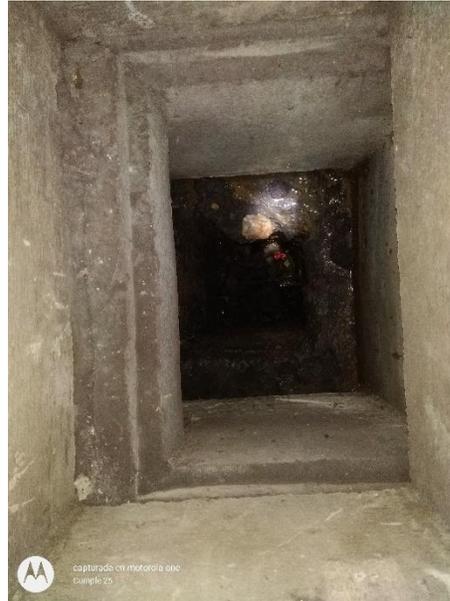
Cadenamiento 19+053.660  
 Ubicación VIA 1  
 Profundidad arrastre 1.680  
 Profundidad a espejo de agua No se aprecia  
 Tirante No se aprecia  
 Hora 13:07  
 Observaciones Azolve 0.15 m

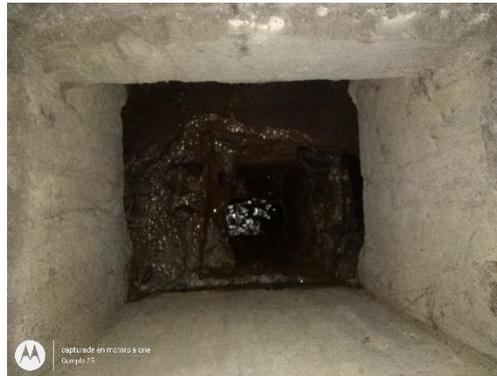
Cadenamiento 19+084.140  
 Ubicación VIA 2  
 Profundidad arrastre 1.610  
 Profundidad a espejo de agua 1.580  
 Tirante 0.030  
 Hora 13:08  
 Observaciones Azolve 0.01 m

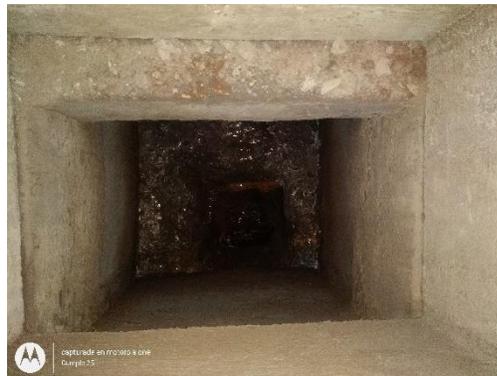
Cadenamiento 19+084.140  
 Ubicación VIA 1  
 Profundidad arrastre 1.930  
 Profundidad a espejo de agua 1.905  
 Tirante 0.025  
 Hora 13:09  
 Observaciones Azolve 0.01 m.

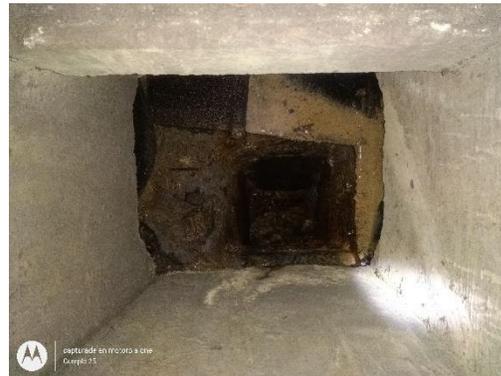
Cadenamiento 19+115.008  
 Ubicación VIA 2  
 Profundidad arrastre 1.790  
 Profundidad a espejo de agua 1.740  
 Tirante 0.050  
 Hora 13:11  
 Observaciones Sin Azolve

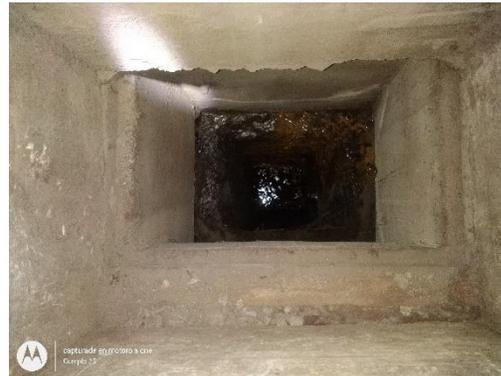
Cadenamiento 19+115.008  
 Ubicación VIA 1  
 Profundidad arrastre 2.120  
 Profundidad a espejo de agua 2.020  
 Tirante 0.100  
 Hora 13:12  
 Observaciones Azolve 0.07 m.

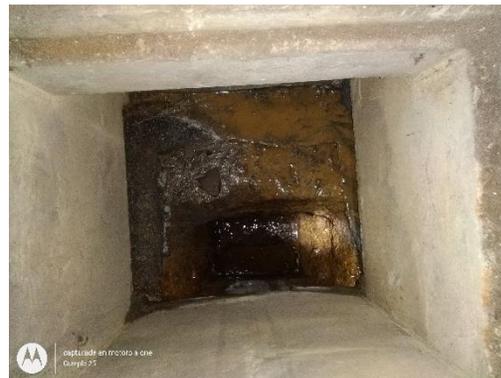
Cadenamiento 19+144.650  
 Ubicación VIA 2  
 Profundidad arrastre 1.735  
 Profundidad a espejo de agua 1.545  
 Tirante 0.190  
 Hora 13:14  
 Observaciones Azolve 0.10 m.

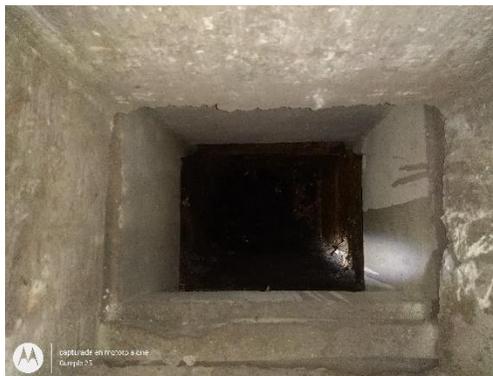
Cadenamiento 19+144.650  
 Ubicación VIA 1  
 Profundidad arrastre 1.935  
 Profundidad a espejo de agua No se aprecia  
 Tirante No se aprecia  
 Hora 13:15  
 Observaciones Azolve 0.20 m.

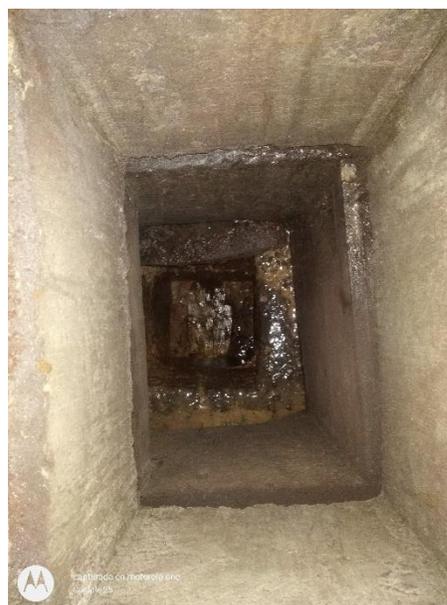
Cadenamiento 19+176.150  
 Ubicación VIA 1  
 Profundidad arrastre 1.795  
 Profundidad a espejo de agua 1.745  
 Tirante 0.050  
 Hora 13:16  
 Observaciones Sin azolve.

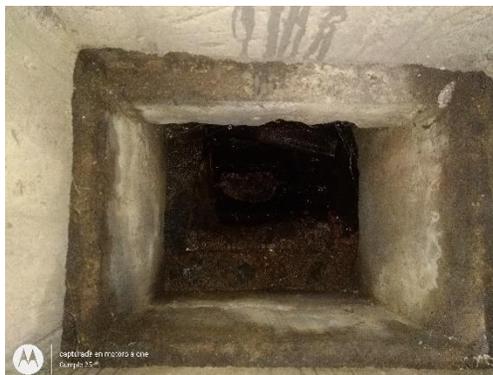
Cadenamiento 19+202.040  
 Ubicación VIA 2  
 Profundidad arrastre 1.820  
 Profundidad a espejo de agua 1.745  
 Tirante 0.075  
 Hora 13:18  
 Observaciones Sin Azolve.

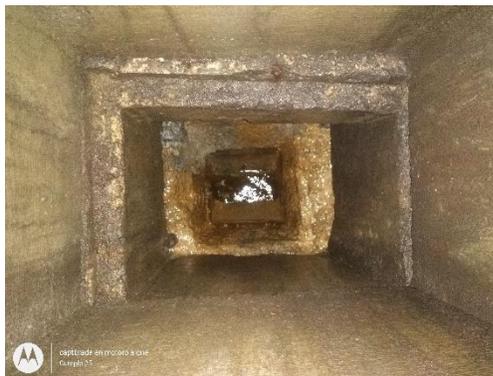
Cadenamiento 21+200.010  
 Ubicación VIA 1  
 Profundidad arrastre 1.875  
 Profundidad a espejo de agua 1.800  
 Tirante 0.075  
 Hora 13:20  
 Observaciones Azolve 0.01 m

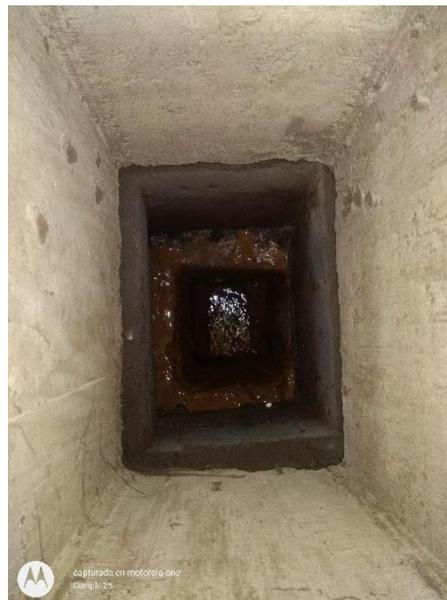
Cadenamiento 19+234.100  
 Ubicación VIA 1  
 Profundidad arrastre 2.000  
 Profundidad a espejo de agua 1.920  
 Tirante 0.08  
 Hora 13:21  
 Observaciones Azolve 0.02 m.

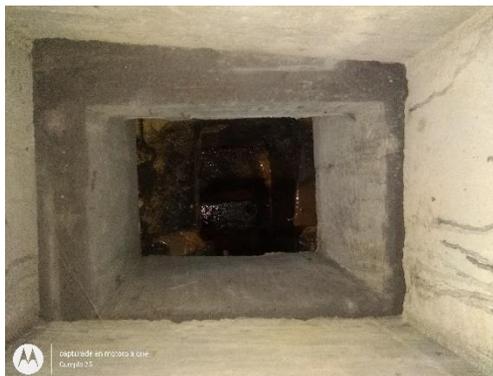
Cadenamiento 19+256.560  
 Ubicación VIA 2  
 Profundidad arrastre 2.040  
 Profundidad a espejo de agua 2.000  
 Tirante 0.04  
 Hora 13:22  
 Observaciones Azolve 0.03 m.

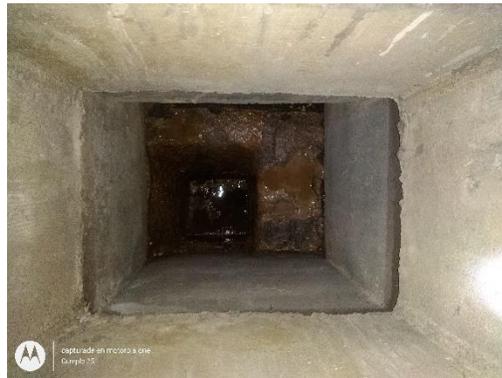
Cadenamiento 19+256.560  
 Ubicación VIA 1  
 Profundidad arrastre 1.870  
 Profundidad a espejo de agua 1.735  
 Tirante 0.135  
 Hora 13:24  
 Observaciones Azolve 0.07 m

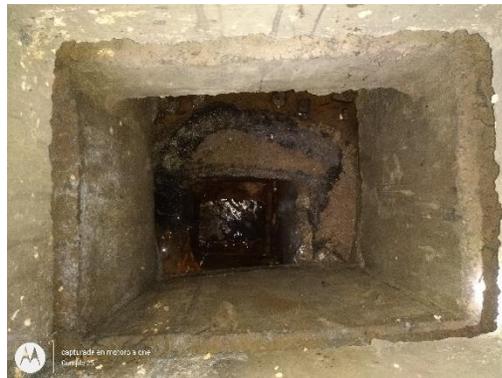
Cadenamiento 19+272.250  
 Ubicación VIA 2  
 Profundidad arrastre 1.735  
 Profundidad a espejo de agua 1.650  
 Tirante 0.085  
 Hora 13:25  
 Observaciones Azolve 0.05 m

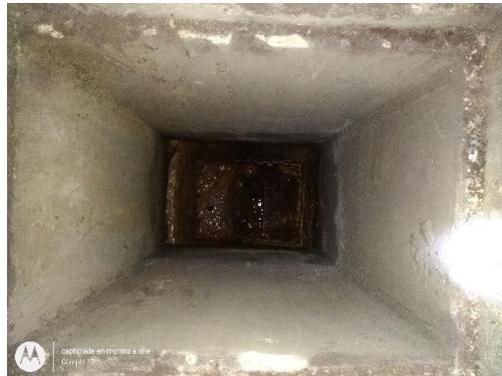
Cadenamiento 19+272.250  
 Ubicación VIA 1  
 Profundidad arrastre 1.715  
 Profundidad a espejo de agua 1.685  
 Tirante 0.030  
 Hora 13:26  
 Observaciones Azolve 0.03 m.

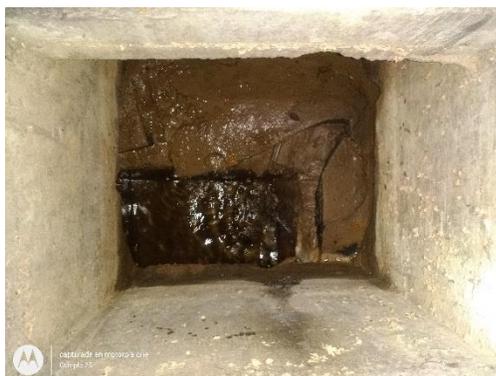
Cadenamiento 19+319.600  
 Ubicación VIA 2  
 Profundidad arrastre 1.080  
 Profundidad a espejo de agua 0.900  
 Tirante 0.180  
 Hora 13:28  
 Observaciones Sin Azolve.

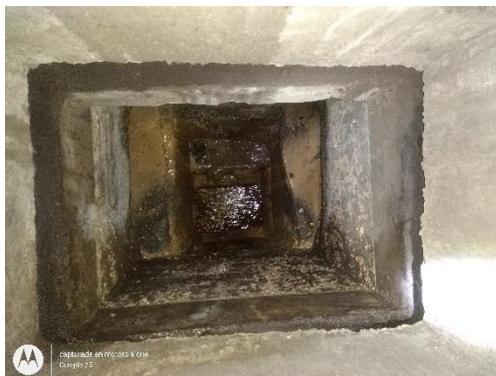
Cadenamiento 19+319.600  
 Ubicación VIA 1  
 Profundidad arrastre 1.715  
 Profundidad a espejo de agua 1.595  
 Tirante 0.120  
 Hora 13:29  
 Observaciones Azolve 0.015 m.

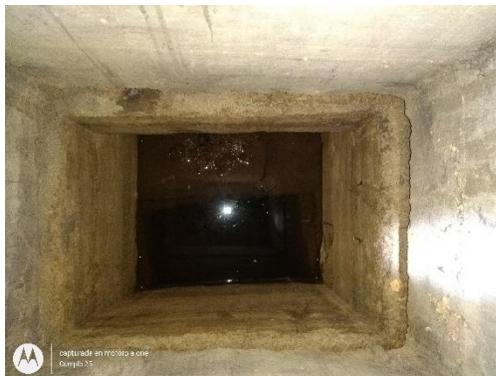
Cadenamiento 19+350.100  
 Ubicación VIA 2  
 Profundidad arrastre 1.565  
 Profundidad a espejo de agua 0.855  
 Tirante 0.710  
 Hora 13:32  
 Observaciones Azolve 0.05 m.

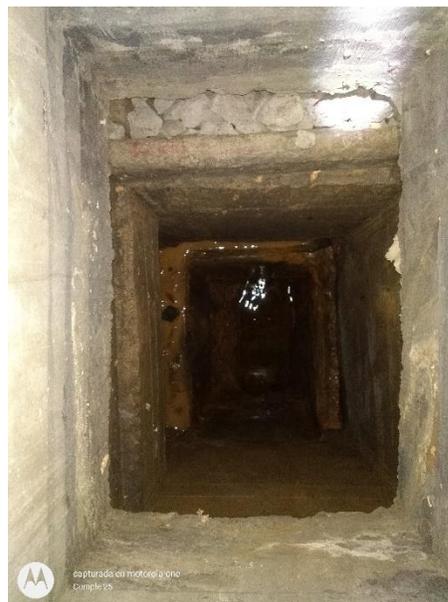
Cadenamiento 19+350.100  
 Ubicación VIA 1  
 Profundidad arrastre 1.620  
 Profundidad a espejo de agua 1.505  
 Tirante 0.115  
 Hora 13:33  
 Observaciones Azolve 0.02 m.

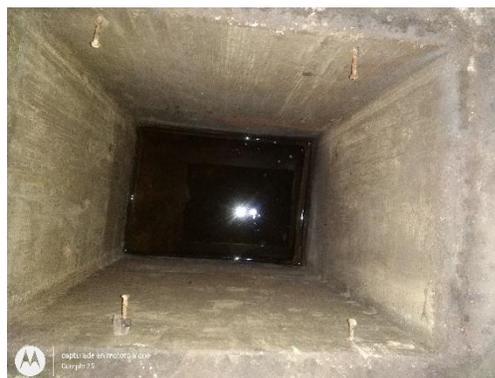
Cadenamiento 19+384.820  
 Ubicación VIA 2  
 Profundidad arrastre 1.270  
 Profundidad a espejo de agua 0.640  
 Tirante 0.630  
 Hora 13:34  
 Observaciones Azolve 0.03 m.

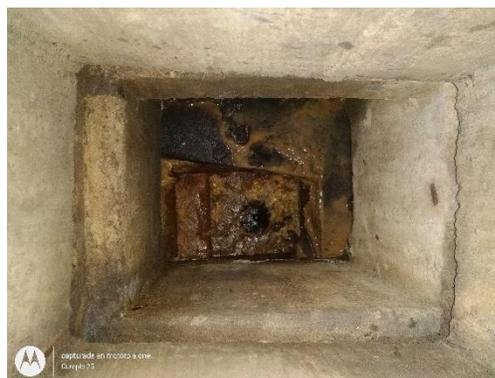
Cadenamiento 19+384.820  
 Ubicación VIA 1  
 Profundidad arrastre 1.580  
 Profundidad a espejo de agua 1.380  
 Tirante 0.200  
 Hora 13:36  
 Observaciones Hay una caída al Dren Principal y Azolve 0.03 m.

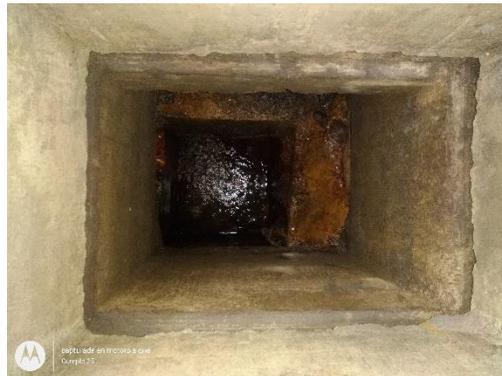
Cadenamiento 19+427.130  
 Ubicación VIA 2  
 Profundidad arrastre 1.610  
 Profundidad a espejo de agua 1.490  
 Tirante 0.120  
 Hora 13:40  
 Observaciones Azolve 0.03 m.

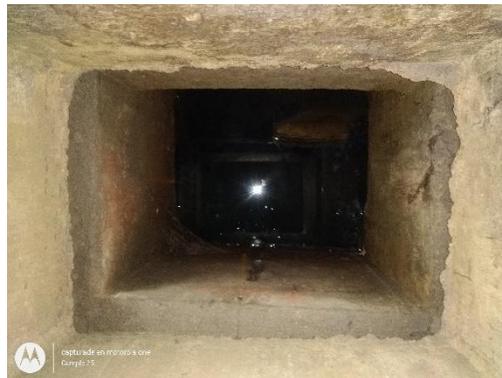
Cadenamiento 19+449.500  
 Ubicación VIA 1  
 Profundidad arrastre 1.300  
 Profundidad a espejo de agua 0.730  
 Tirante 0.570  
 Hora 13:42  
 Observaciones Agua Turbia, Sin Azolve.

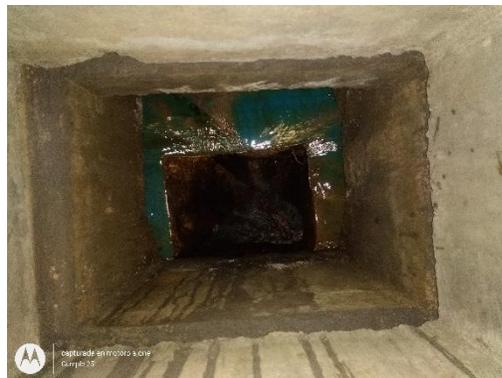
Cadenamiento 19+475.900  
 Ubicación VIA 2  
 Profundidad arrastre 1.460  
 Profundidad a espejo de agua 1.400  
 Tirante 0.06  
 Hora 13:43  
 Observaciones Con escurrimiento, Sin Azolve.

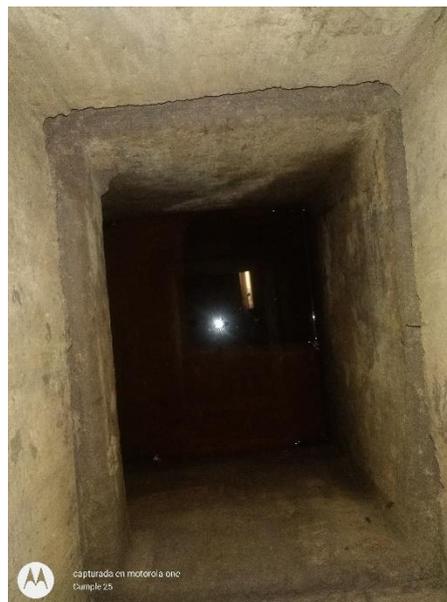
Cadenamiento	19+475.900
Ubicación	VIA 1
Profundidad arrastre	1.460
Profundidad a espejo de agua	0.750
Tirante	0.710
Hora	13:45
Observaciones	Sin Flujo, Azolve 0.03 m.

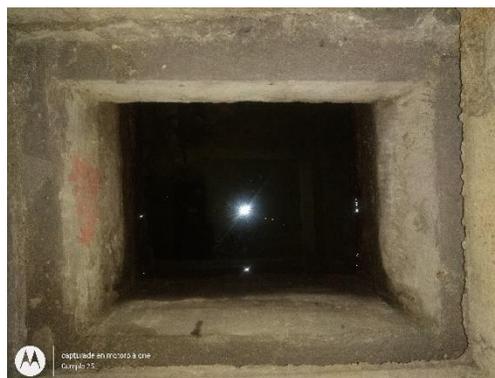
Cadenamiento	19+507.860
Ubicación	VIA 2
Profundidad arrastre	1.230
Profundidad a espejo de agua	0.560
Tirante	0.670
Hora	13:46
Observaciones	Azolve 0.05 m.

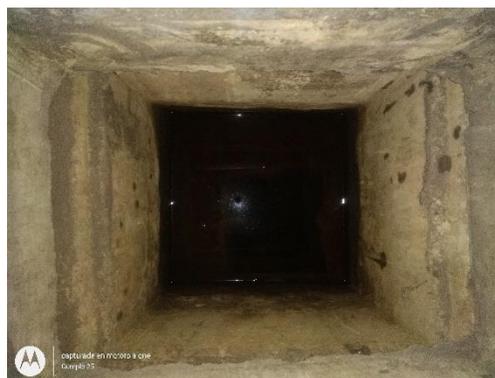
Cadenamiento	19+507.860
Ubicación	VIA 1
Profundidad arrastre	1.300
Profundidad a espejo de agua	0.630
Tirante	0.670
Hora	13:48
Observaciones	Azolve 0.04 m.

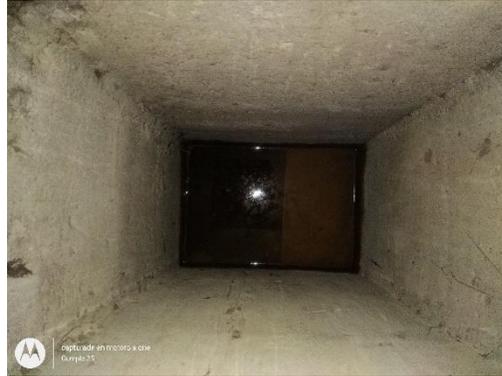
Cadenamiento 19+600.200  
 Ubicación VIA 1  
 Profundidad arrastre 1.390  
 Profundidad a espejo de agua 0.710  
 Tirante 0.680  
 Hora 13:31  
 Observaciones Azolve 0.05 m.

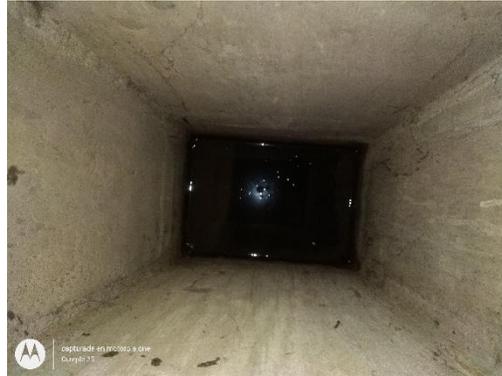
Cadenamiento 19+600.200  
 Ubicación VIA 2  
 Profundidad arrastre 1.425\*  
 Profundidad a espejo de agua 0.770  
 Tirante 0.150  
 Hora 13:30  
 Observaciones Azolve 0.15 m.

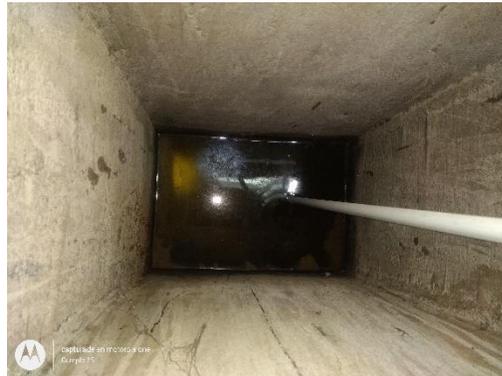
Cadenamiento 19+640.930  
 Ubicación VIA 1  
 Profundidad arrastre 1.500\*  
 Profundidad a espejo de agua 0.720  
 Tirante 0.780  
 Hora 13:29  
 Observaciones Azolve 0.20 m.

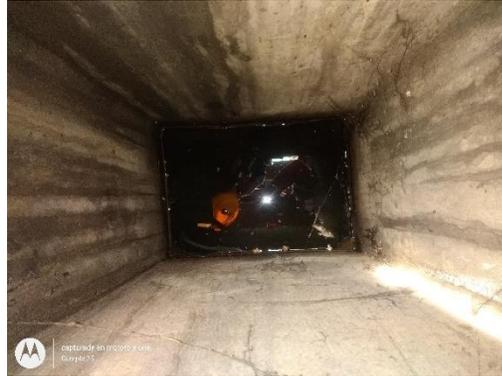
Cadenamiento 19+640.930  
 Ubicación VIA 2  
 Profundidad arrastre 1.490  
 Profundidad a espejo de agua 0.740  
 Tirante 0.750  
 Hora 13:28  
 Observaciones Azolve Mayor al Diámetro.

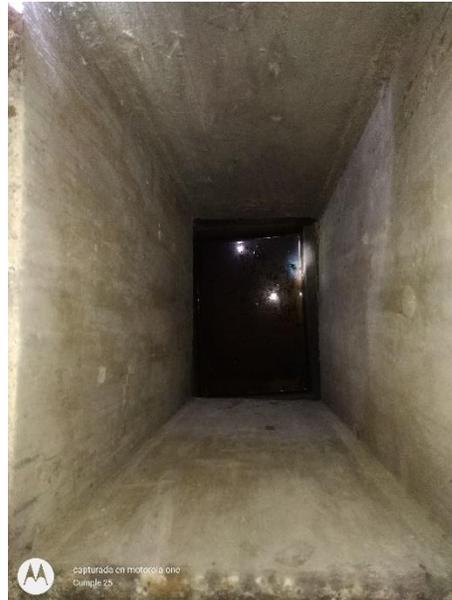
Cadenamiento 19+673.580  
 Ubicación VIA 1  
 Profundidad arrastre 1.470  
 Profundidad a espejo de agua 0.980  
 Tirante 0.490  
 Hora 13:26  
 Observaciones Azolve Mayor al Diámetro.

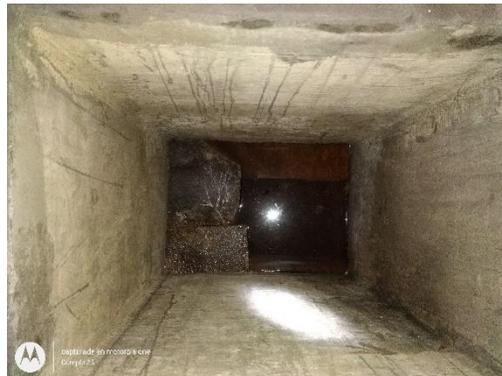
Cadenamiento 19+673.580  
 Ubicación VIA 2  
 Profundidad arrastre 1.060  
 Profundidad a espejo de agua 0.705  
 Tirante 0.355  
 Hora 13:25  
 Observaciones Azolve 0.20 m.

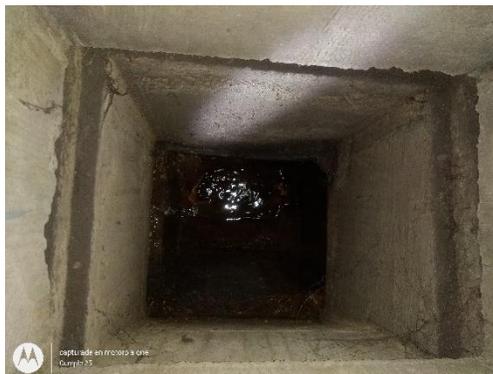
Cadenamiento 19+700.250  
 Ubicación VIA 1  
 Profundidad arrastre 1.235\*  
 Profundidad a espejo de agua 1.200  
 Tirante 0.035  
 Hora 13:23  
 Observaciones Azolve 0.18 m.

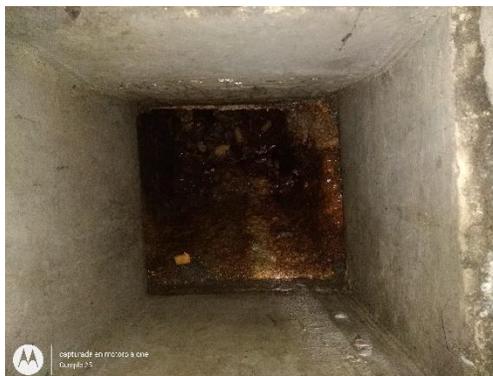
Cadenamiento 19+700.250  
 Ubicación VIA 2  
 Profundidad arrastre 1.055  
 Profundidad a espejo de agua ---  
 Tirante ---  
 Hora 13:21  
 Observaciones Azolve 0.15 m.

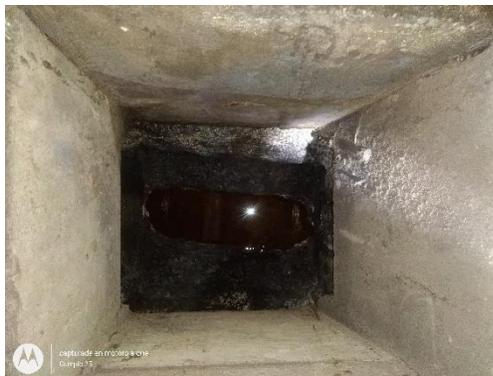
Cadenamiento 19+712.550  
 Ubicación VIA 1  
 Profundidad arrastre 1.120  
 Profundidad a espejo de agua 1.020  
 Tirante 0.100  
 Hora 13:19  
 Observaciones Azolve 0.02 m.

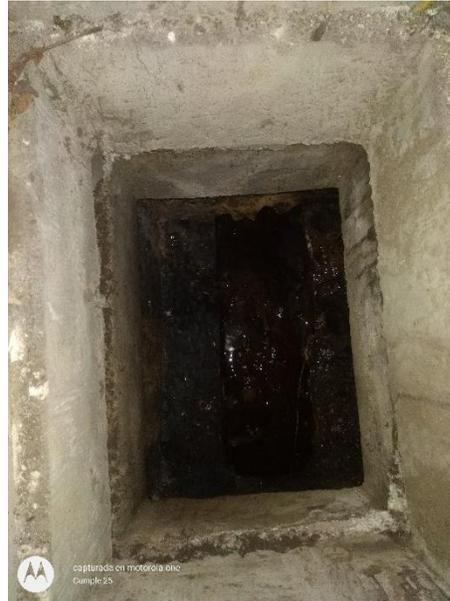
Cadenamiento 19+712.550  
 Ubicación VIA 2  
 Profundidad arrastre 0.820  
 Profundidad a espejo de agua 0.760  
 Tirante 0.060  
 Hora 13:18  
 Observaciones Azolve 0.06m.

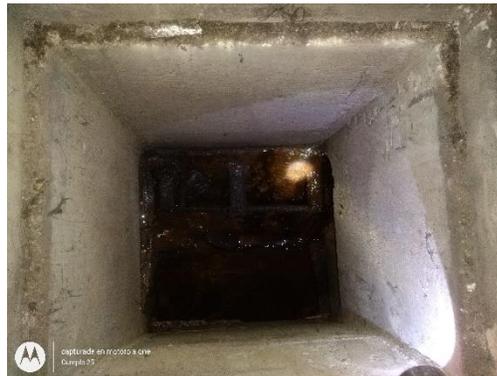
Cadenamiento 19+760.250  
 Ubicación VIA 1  
 Profundidad arrastre 0.995  
 Profundidad a espejo de agua 0.840  
 Tirante 0.155  
 Hora 13:16  
 Observaciones Sin Azolve.

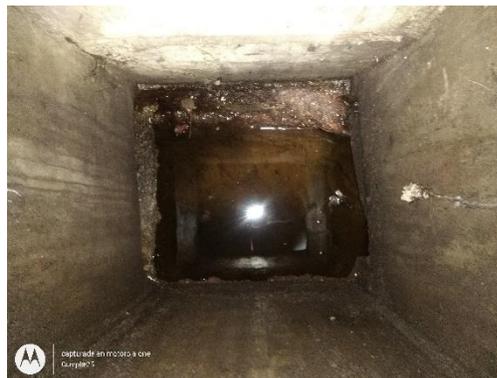
Cadenamiento 19+760.250  
 Ubicación VIA 2  
 Profundidad arrastre 1.055  
 Profundidad a espejo de agua 0.600  
 Tirante 0.455  
 Hora 13:14  
 Observaciones Azolve 0.15 m.

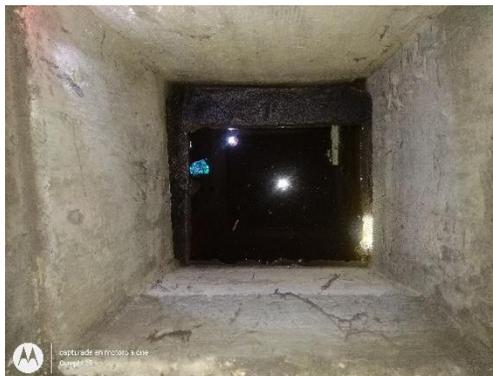
Cadenamiento 19+790.050  
 Ubicación VIA 1  
 Profundidad arrastre 1.110  
 Profundidad a espejo de agua 0.555  
 Tirante 0.555  
 Hora 13:12  
 Observaciones Azolve 0.15 m.

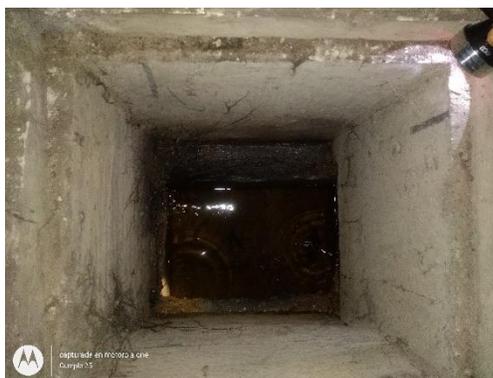
Cadenamiento 19+810.000  
 Vía 1  
 Profundidad arrastre 1.090  
 Profundidad a espejo de agua 0.820  
 Tirante 0.270  
 Hora 13:08  
 Observaciones Azolve 0.15 m.

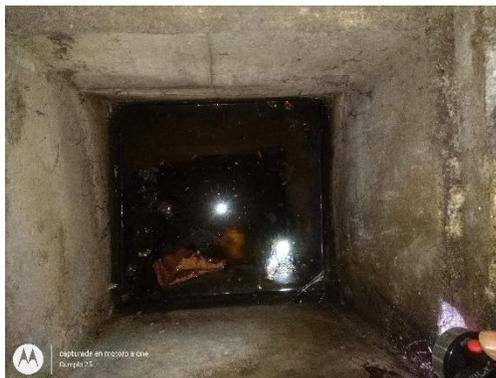
Cadenamiento 19+810.000  
 Vía 2  
 Profundidad arrastre 1.100  
 Profundidad a espejo de agua 0.440  
 Tirante 0.660  
 Hora 13:06  
 Observaciones Azolve 0.20 m.

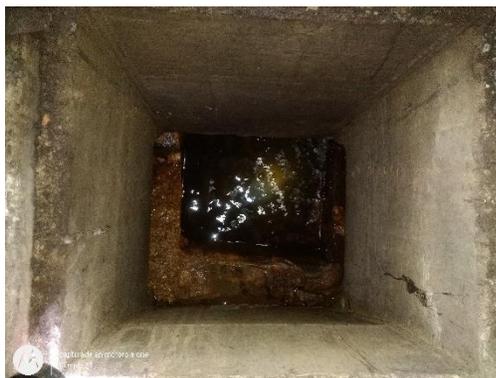
Cadenamiento 19+840.450  
 Vía 1  
 Profundidad arrastre 1.360  
 Profundidad a espejo de agua 0.790  
 Tirante 0.570  
 Hora 13:04  
 Observaciones Azolve 0.06 m

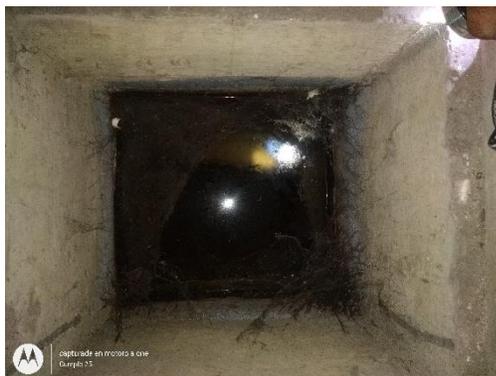
Cadenamiento 19+840.450  
 Vía 2  
 Profundidad arrastre 1.260  
 Profundidad a espejo de agua 0.430  
 Tirante 0.830  
 Hora 13:01  
 Observaciones Azolve 0.30 m

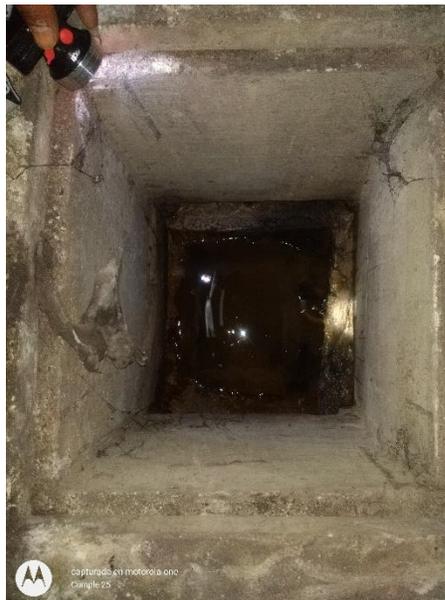
Cadenamiento 19+870.150  
 Vía 1  
 Profundidad arrastre 1.070  
 Profundidad a espejo de agua 0.755  
 Tirante 0.315  
 Hora 12:59  
 Observaciones Azolve 0.30 m

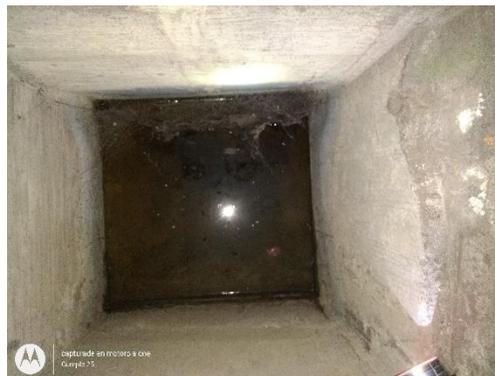
Cadenamiento 19+870.150  
 Vía 2  
 Profundidad arrastre 1.220  
 Profundidad a espejo de agua 0.460  
 Tirante 0.860  
 Hora 12:56  
 Observaciones Azolve 0.02 m

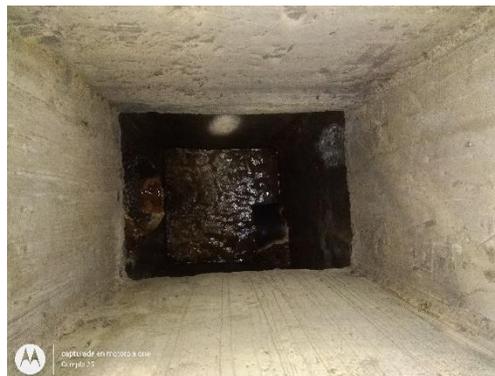
Cadenamiento 20+123.761  
 Vía 1  
 Profundidad arrastre 1.760  
 Profundidad a espejo de agua 1.645  
 Tirante 0.115  
 Hora 12:50  
 Observaciones Caída a 1.205 m,  
 Azolve 0.02 m.

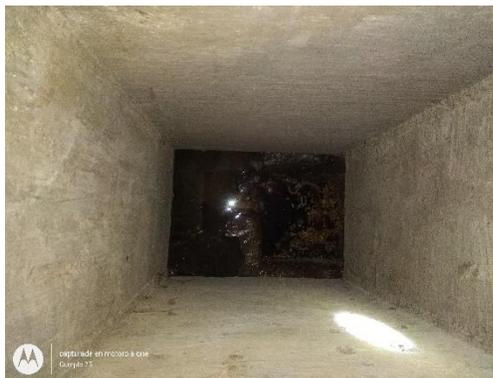
Cadenamiento 20+266.250  
 Vía 1  
 Profundidad arrastre 1.730  
 Profundidad a espejo de agua 1.100  
 Tirante 0.630  
 Hora 12:45  
 Observaciones Azolve 0.06 m.

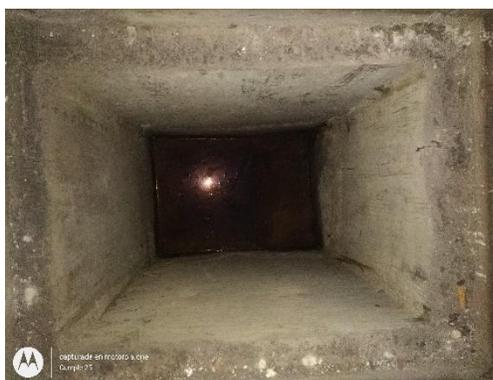
Cadenamiento 20+266.250  
 Vía 2  
 Profundidad arrastre 1.460  
 Profundidad a espejo de agua 0.690  
 Tirante 0.770  
 Hora 12:43  
 Observaciones Azolve 0.07 m.

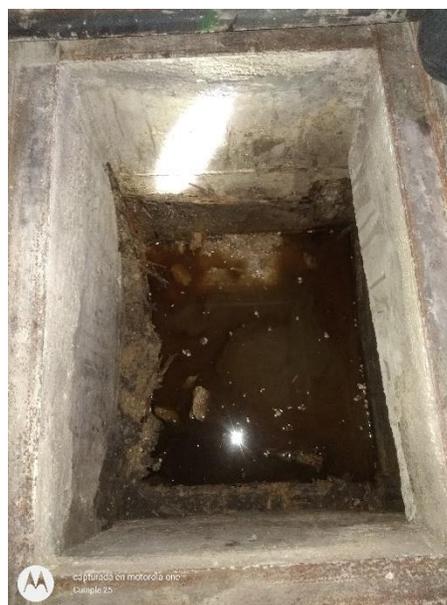
Cadenamiento 20+377.510  
 Ubicación CENTRO  
 Profundidad arrastre 0.700  
 Profundidad a espejo de agua 0.620  
 Tirante 0.080  
 Hora 11:51  
 Observaciones Azolve 0.20 m.

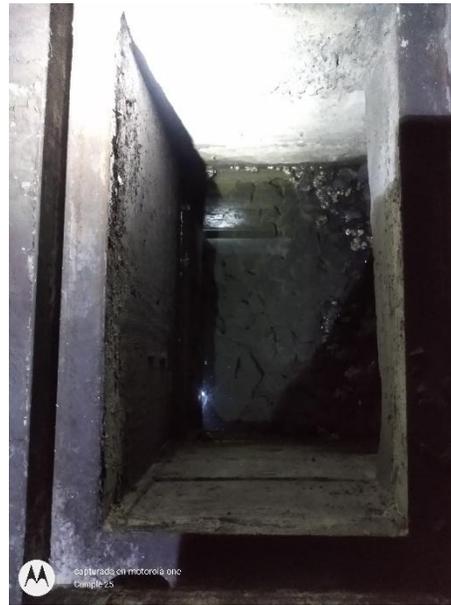
Cadenamiento	20+414.490
Ubicación	CENTRO
Profundidad arrastre	0.950
Profundidad a espejo de agua	0.610
Tirante	0.340
Hora	07:56
Observaciones	Azolve 0.20 m, Tiene balasto y cimbra.

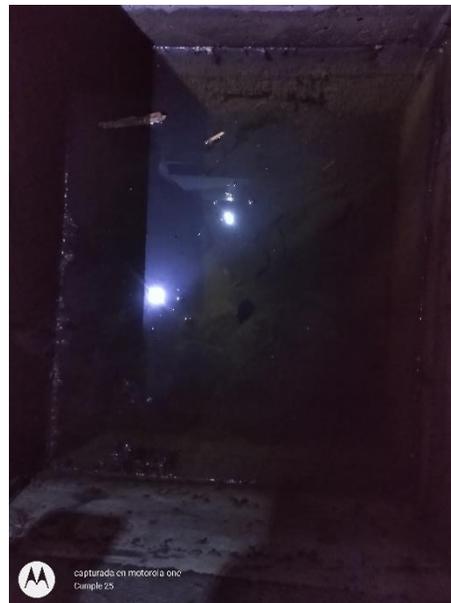
Cadenamiento	20+442.900
Ubicación	Centro
Profundidad arrastre	1.190
Profundidad a espejo de agua	0.620
Tirante	0.570
Hora	08:05
Observaciones	Azolve 0.25 m, Aún tiene cimbra.

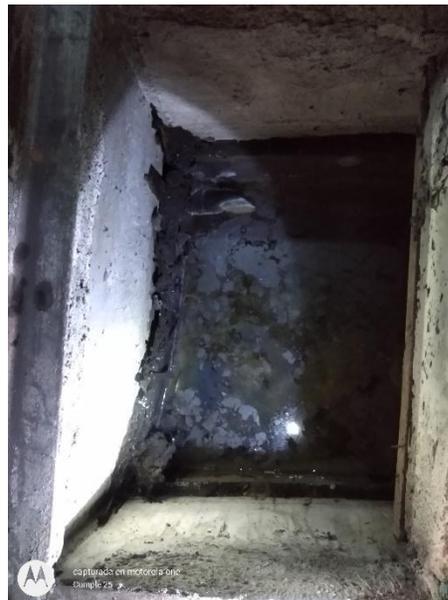
Cadenamiento 20+460.700  
 Ubicación Centro  
 Profundidad arrastre 1.015  
 Profundidad a espejo de agua 0.565  
 Tirante 0.450  
 Hora 08:05  
 Observaciones Azolve 0.115 m, Aún tiene cimbra.

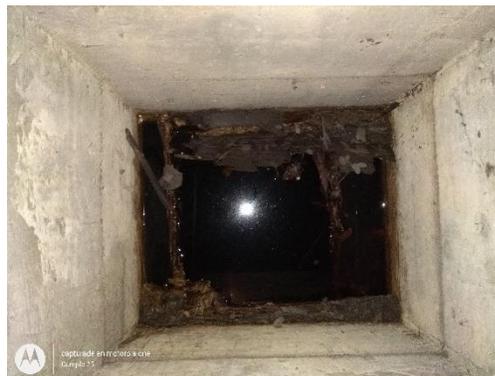
Cadenamiento 20+498.360  
 Ubicación Centro  
 Profundidad arrastre 1.145  
 Profundidad a espejo de agua 0.755  
 Tirante 0.390  
 Hora 08:23  
 Observaciones Sin Azolve, con basura y Aún tiene cimbra.

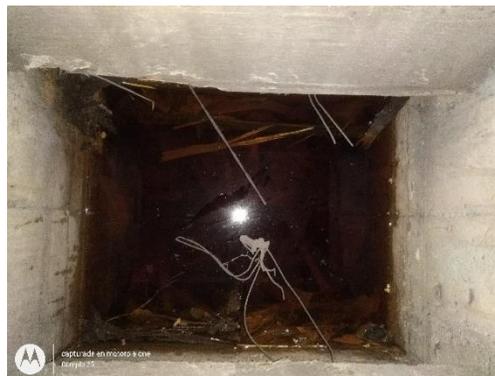
Cadenamiento 20+525.310  
 Ubicación Centro  
 Profundidad arrastre 1.035  
 Profundidad a espejo de agua 0.580  
 Tirante 0.455  
 Hora 08:28  
 Observaciones Azolve 0.255 m, Aún tiene cimbra.

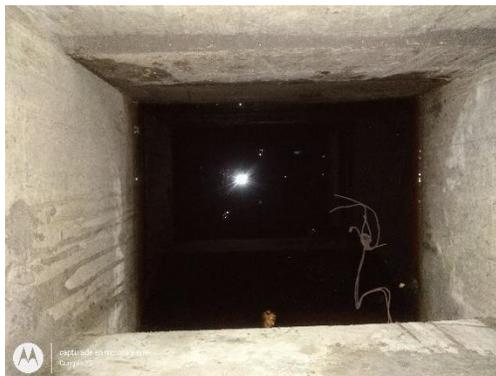
Cadenamiento 20+552.550  
 Ubicación Centro  
 Profundidad arrastre 1.065  
 Profundidad a espejo de agua 0.605  
 Tirante 0.460  
 Hora 08:33  
 Observaciones Azolve 0.305 m, Aún tiene cimbra.

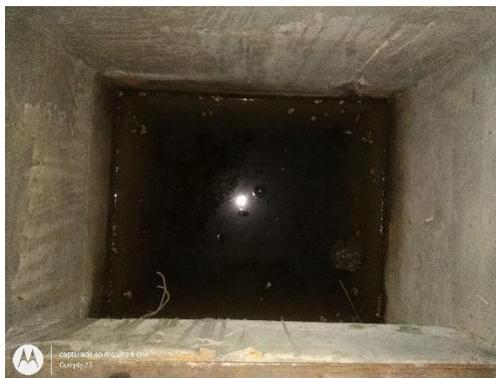
Cadenamiento 20+582.125  
 Ubicación Centro  
 Profundidad arrastre 1.240  
 Profundidad a espejo de agua 0.605  
 Tirante 0.635  
 Hora 08:37  
 Observaciones Azolve 0.06 m.

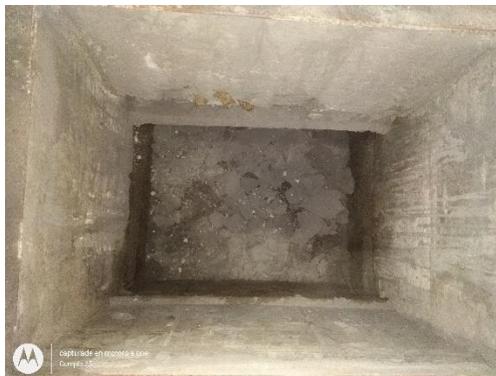
Cadenamiento 20+662.300  
 Ubicación Centro  
 Profundidad arrastre 0.995  
 Profundidad a espejo de agua ---  
 Tirante ---  
 Hora 08:42  
 Observaciones Azolve 0.22 m. Aún tiene cimbra

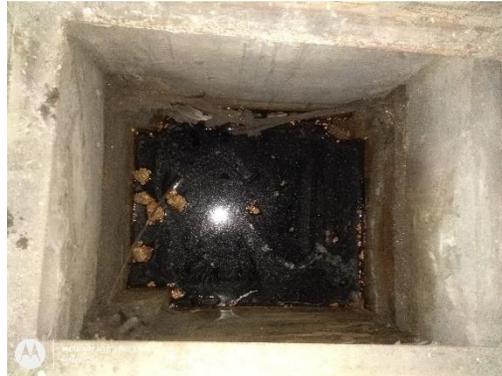
Cadenamiento 20+641.250  
 Ubicación Centro  
 Profundidad arrastre 1.115  
 Profundidad a espejo de agua 0.885  
 Tirante 0.230  
 Hora 08:48  
 Observaciones Azolve 0.02 m.  
 Aún tiene cimbra.

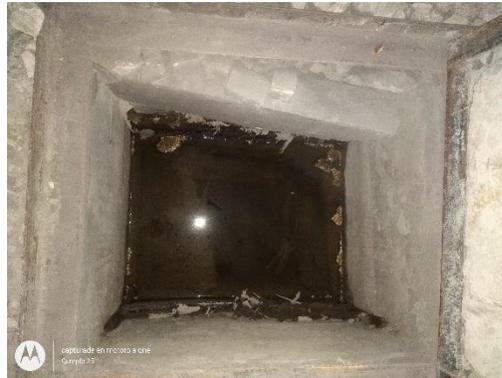
Cadenamiento 20+660.800  
 Ubicación Centro  
 Profundidad arrastre 1.160  
 Profundidad a espejo de agua 0.590  
 Tirante 0.570  
 Hora 08:59  
 Observaciones Azolve 0.03 m.  
 Aún tiene cimbra.

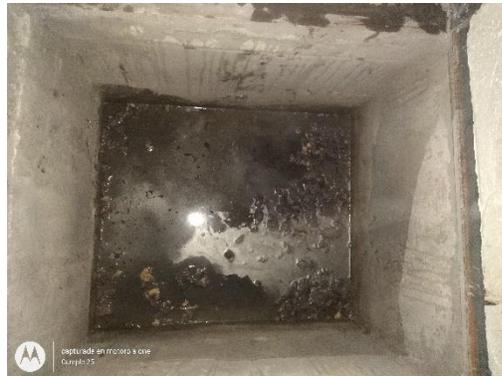
Cadenamiento 20+701.830  
 Ubicación Centro  
 Profundidad arrastre 1.230  
 Profundidad a espejo de agua 0.540  
 Tirante 0.690  
 Hora 09:22  
 Observaciones Azolve 0.675 m.

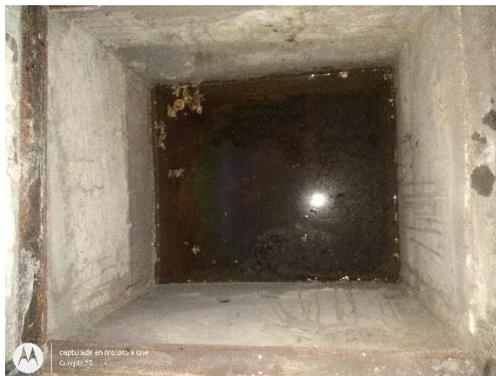
Cadenamiento 20+721.580  
 Ubicación Centro  
 Profundidad arrastre 1.150  
 Profundidad a espejo de agua 0.540  
 Tirante 0.610  
 Hora 09:36  
 Observaciones Azolve 0.25 m.

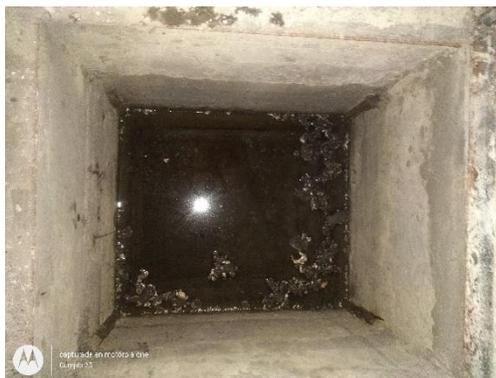
Cadenamiento 20+761.470  
 Ubicación Centro  
 Profundidad arrastre 1.270  
 Profundidad a espejo de agua 0.600  
 Tirante 0.670  
 Hora 09:42  
 Observaciones Azolve 0.42 m.

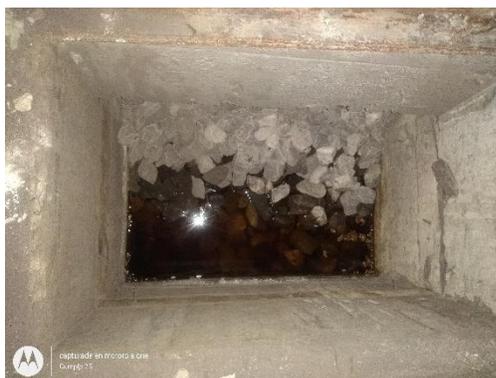
Cadenamiento 20+781.280  
 Ubicación Centro  
 Profundidad arrastre 1.155  
 Profundidad a espejo de agua 0.620  
 Tirante 0.535  
 Hora 09:49  
 Observaciones Azolve 0.42 m.

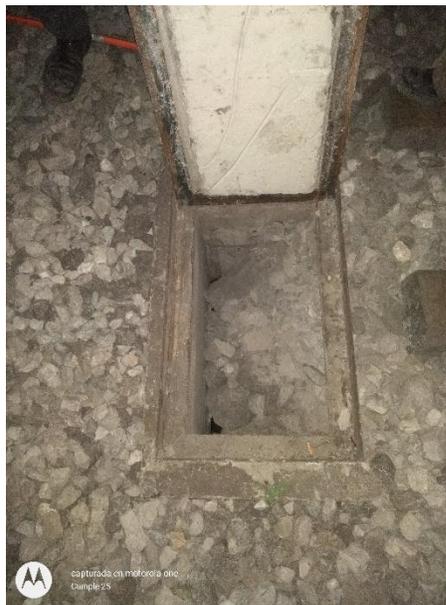
Cadenamiento 20+821.320  
 Ubicación Centro  
 Profundidad arrastre ---  
 Profundidad a espejo de agua ---  
 Tirante ---  
 Hora 09:58  
 Observaciones Azolvado.

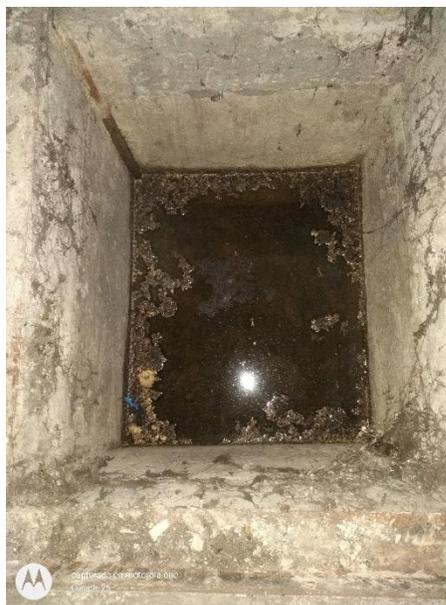
Cadenamiento 20+836.860  
 Ubicación Centro  
 Profundidad arrastre 1.175  
 Profundidad a espejo de agua 0.625  
 Tirante 0.550  
 Hora 10:01  
 Observaciones Azolve 0.30 m.

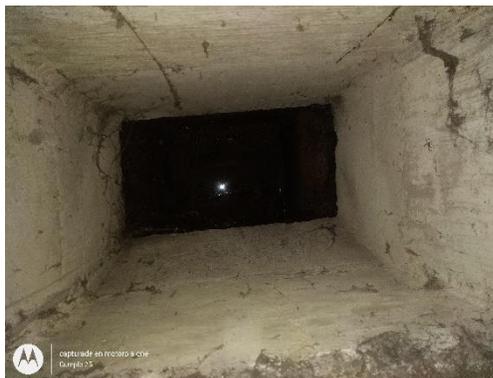
Cadenamiento 20+860.010  
 Vía 2  
 Profundidad arrastre 1.340  
 Profundidad a espejo de agua 1.270  
 Tirante 0.070  
 Hora 10:26  
 Observaciones Sin Azolve.

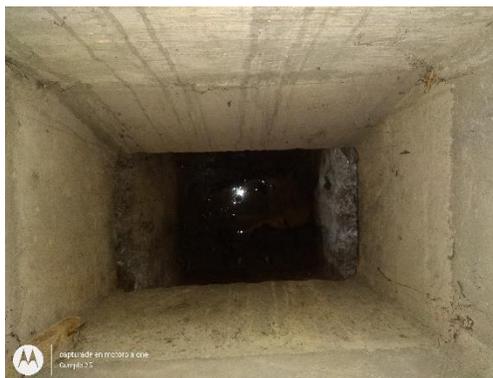
Cadenamiento 20+860.010  
 Vía 1  
 Profundidad arrastre 1.345  
 Profundidad a espejo de agua 1.300  
 Tirante 0.045  
 Hora 10:28  
 Observaciones Azolve 0.045 m.

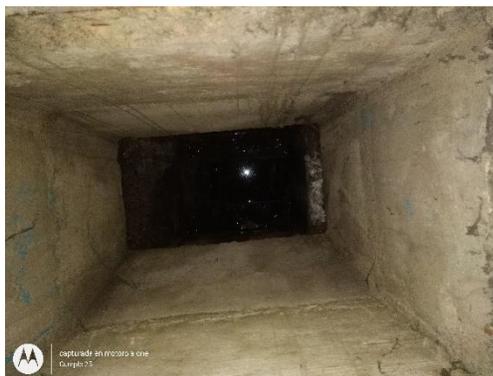
Cadenamiento 20+871.080  
 Vía 2  
 Profundidad arrastre 1.395  
 Profundidad a espejo de agua 1.325  
 Tirante 0.070  
 Hora 10:31  
 Observaciones Azolve 0.02 m.

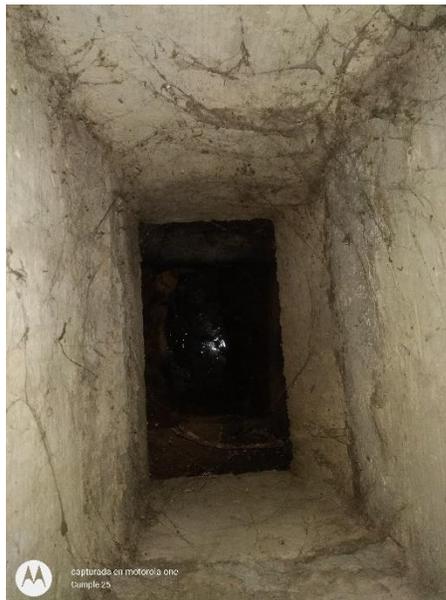
Cadenamiento 20+871.080  
 Vía 1  
 Profundidad arrastre 1.330  
 Profundidad a espejo de agua ---  
 Tirante ---  
 Hora 10:35  
 Observaciones Azolve 0.05 m.

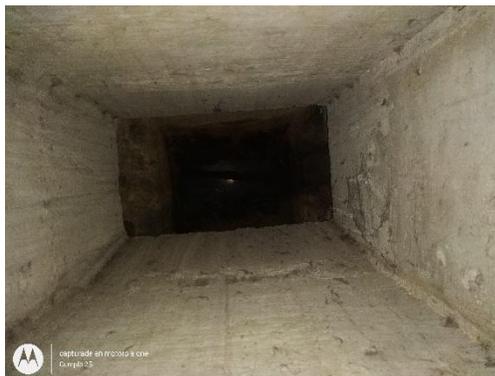
Cadenamiento 20+885.210  
 Vía 2  
 Profundidad arrastre 1.365  
 Profundidad a espejo de agua 1.330  
 Tirante 0.035  
 Hora 10:37  
 Observaciones Azolve 0.02 m.

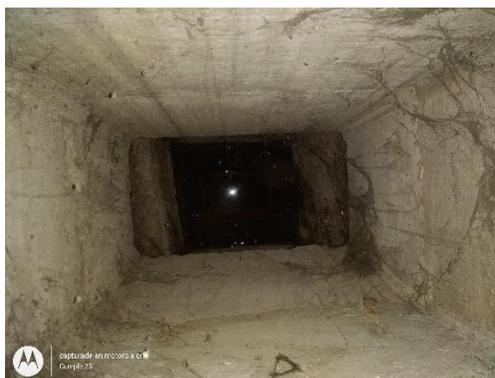
Cadenamiento 20+885.210  
 Vía 1  
 Profundidad arrastre 1.385  
 Profundidad a espejo de agua 1.240  
 Tirante 0.145  
 Hora 10:40  
 Observaciones Azolve 0.02 m.

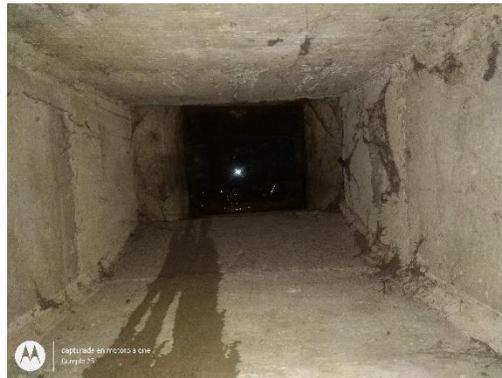
Cadenamiento 20+900.970  
 Vía 2  
 Profundidad arrastre 1.340  
 Profundidad a espejo de agua 1.250  
 Tirante 0.090  
 Hora 10:43  
 Observaciones Azolve 0.01 m.

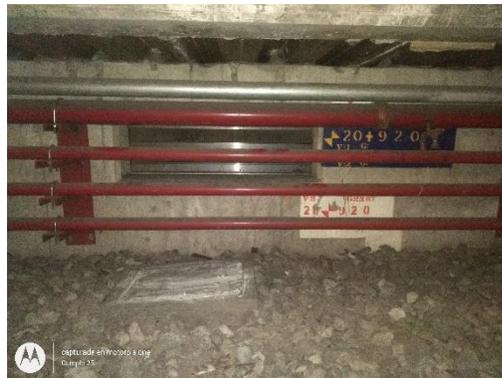
Cadenamiento 20+919.210  
 Vía 2  
 Profundidad arrastre ---  
 Profundidad a espejo de agua ---  
 Tirante ---  
 Hora 10:47  
 Observaciones Sellado.

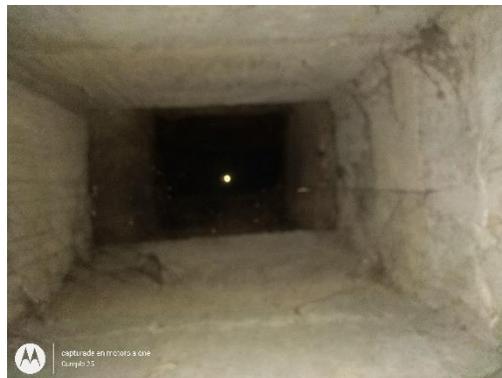
Cadenamiento 20+934.620  
 Vía 2  
 Profundidad arrastre 1.315  
 Profundidad a espejo de agua 1.245  
 Tirante 0.070  
 Hora 10:51  
 Observaciones Azolve 0.02 m.

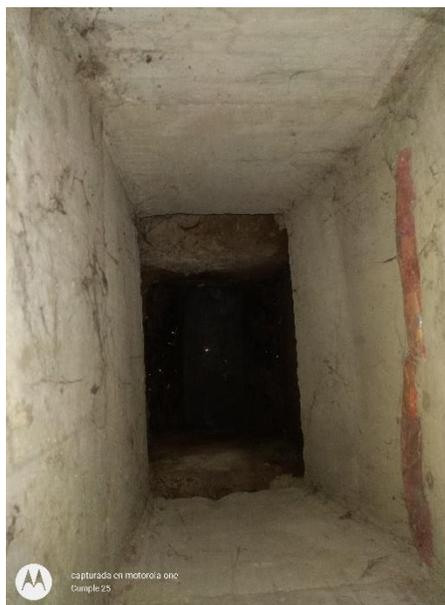
Cadenamiento	20+949.300
Vía	2
Profundidad arrastre	1.285
Profundidad a espejo de agua	1.250
Tirante	0.035
Hora	10:54
Observaciones	Azolve 0.01 m.

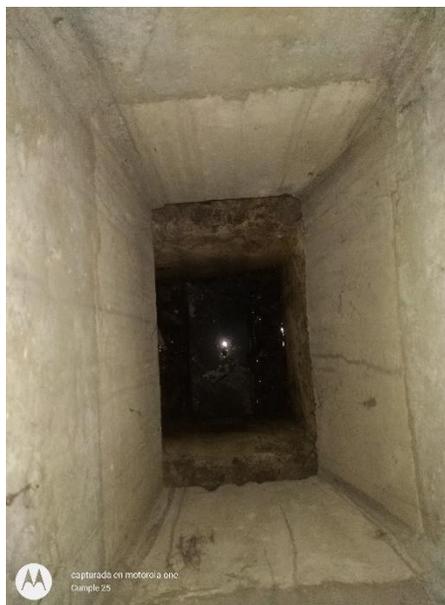
Cadenamiento	20+969.290
Vía	2
Profundidad arrastre	1.280
Profundidad a espejo de agua	1.225
Tirante	0.055
Hora	10:57
Observaciones	Azolve 0.02 m.

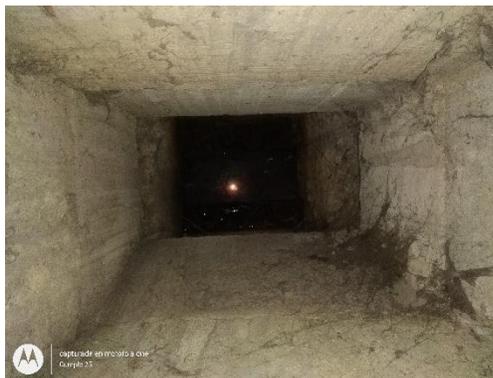
Cadenamiento	20+984.900
Vía	2
Profundidad arrastre	1.300
Profundidad a espejo de agua	1.200
Tirante	0.100
Hora	11:01
Observaciones	Azolve 0.04 m.

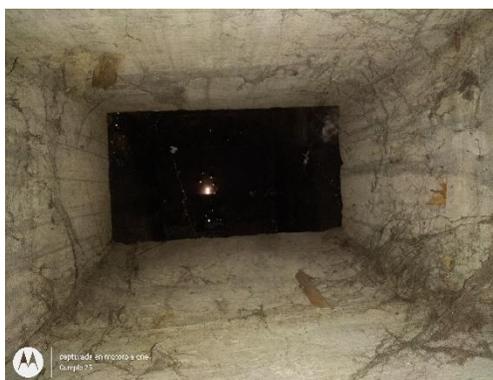
Cadenamiento	21+018.100
Vía	2
Profundidad arrastre	1.305
Profundidad a espejo de agua	1.195
Tirante	0.110
Hora	11:06
Observaciones	Azolve 0.04 m.
