RECONOCIMIENTO DE REGISTROS

TRAMO MEXICALTZINGO - ERMITA.

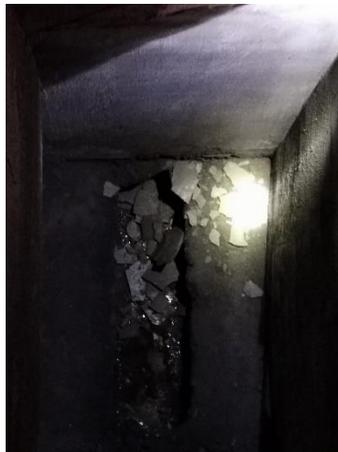
Cadenamiento	21+467.720
Ubicación	CENTRO
Profundidad arrastre	1.365
Profundidad a espejo de agua	1.360
Tirante	0.005
Hora	17:02
Observaciones	Azolve 0.03m

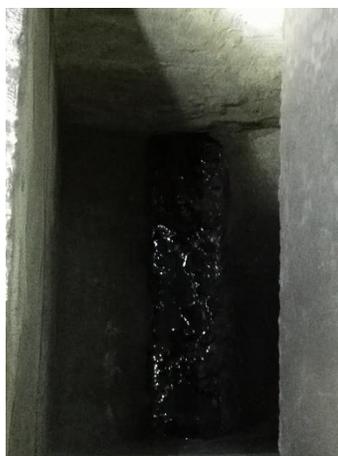
Cadenamiento	21+493.940
Ubicación	CENTRO
Profundidad arrastre	1.355
Profundidad a espejo de agua	1.345
Tirante	0.01
Hora	17:03
Observaciones	Cuerpo de registro desfasado de la preparación en losa

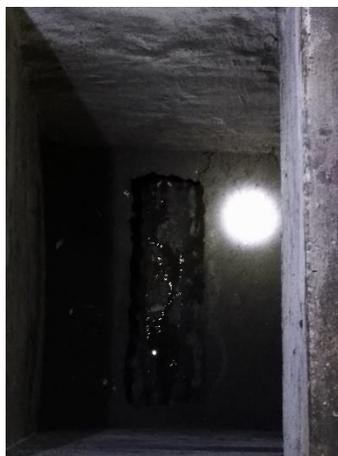
Cadenamiento	21+519.730
Ubicación	CENTRO
Profundidad arrastre	1.290
Profundidad a espejo de agua	1.285
Tirante	0.005
Hora	17:07
Observaciones	Sin azolve

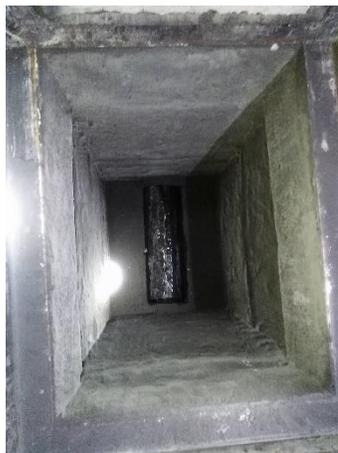
Cadenamiento 21+548.560
 Ubicación CENTRO
 Profundidad arrastre 1.330
 Profundidad a espejo de agua 1.325
 Tirante 0.005
 Hora 17:13
 Observaciones Azolve 0.02 m

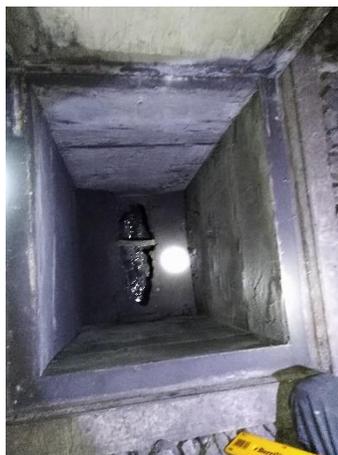
Cadenamiento 21+580.000
 Ubicación CENTRO
 Profundidad arrastre 1.325
 Profundidad a espejo de agua 1.315
 Tirante 0.010
 Hora 17:18
 Observaciones Azolve 0.02 m

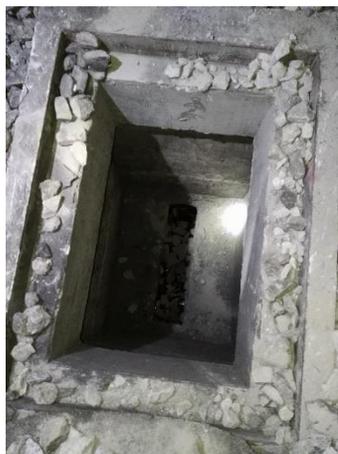
Cadenamiento 21+600.000
 Ubicación CENTRO
 Profundidad arrastre 1.190
 Profundidad a espejo de agua 1.180
 Tirante 0.010
 Hora 17:22
 Observaciones Sin azolve.

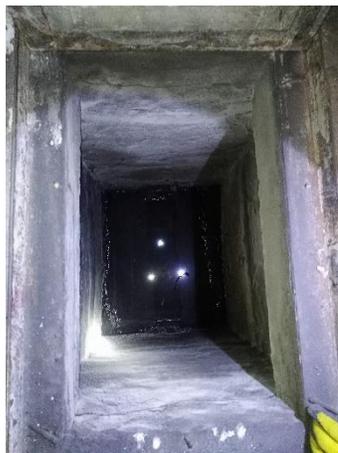
Cadenamiento 21+619.760
 Ubicación CENTRO
 Profundidad arrastre 1.300
 Profundidad a espejo de agua 1.095
 Tirante 0.205
 Hora 17:26
 Observaciones Azolve 0.03 m

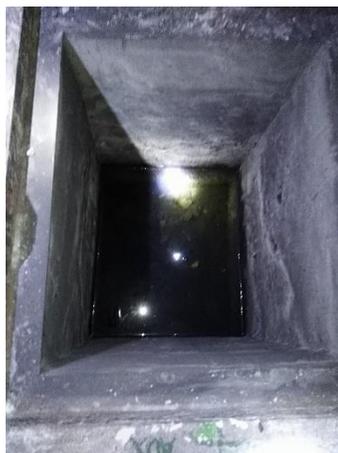
Cadenamiento 21+650.000
 Ubicación CENTRO
 Profundidad arrastre 1.245
 Profundidad a espejo de agua 0.780
 Tirante 0.465
 Hora 17:29
 Observaciones Sin azolve.

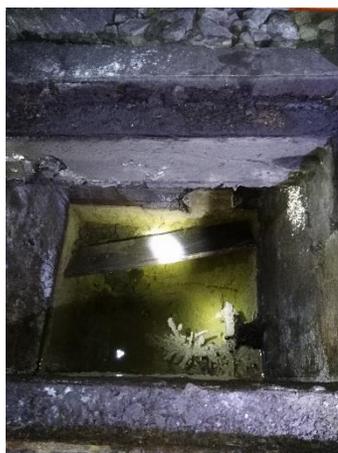
Cadenamiento 21+676.920
 Ubicación CENTRO
 Profundidad arrastre 1.190
 Profundidad a espejo de agua 0.680
 Tirante 0.510
 Hora 17:33
 Observaciones Azolve 0.20m.

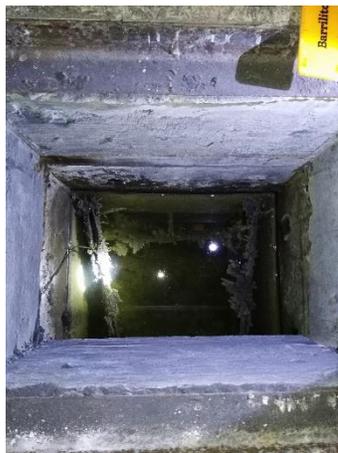
Cadenamiento 21+700.840
 Ubicación CENTRO
 Profundidad arrastre 1.345
 Profundidad a espejo de agua 0.710
 Tirante 0.635
 Hora 17:43
 Observaciones Azolve 0.25m.

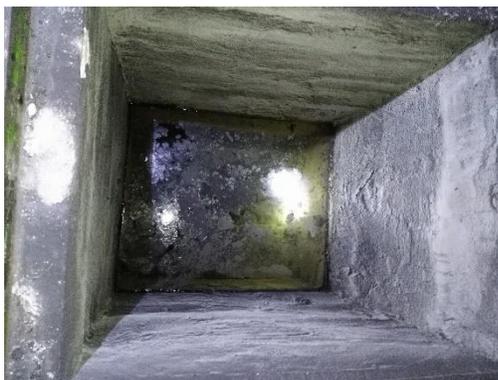
Cadenamiento 21+720.110
 Ubicación CENTRO
 Profundidad arrastre 1.315
 Profundidad a espejo de agua 0.750
 Tirante 0.565
 Hora 17:47
 Observaciones Azolve 0.10m.

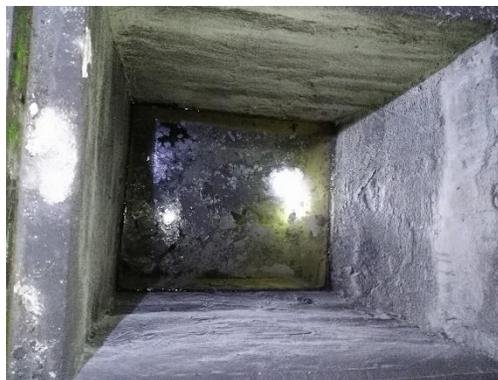
Cadenamiento 21+750.150
 Ubicación CENTRO
 Profundidad arrastre 1.370
 Profundidad a espejo de agua 0.820
 Tirante 0.550
 Hora 17:50
 Observaciones Azolve 0.10m.

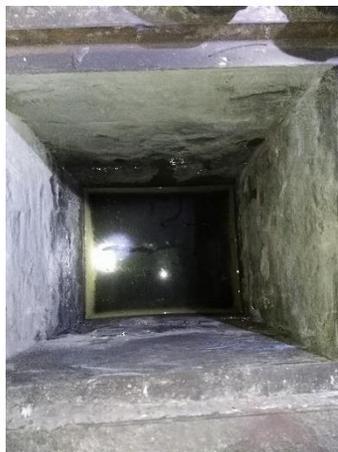
Cadenamiento 21+777.790
 Ubicación CENTRO
 Profundidad arrastre 1.400
 Profundidad a espejo de agua 0.980
 Tirante 0.420
 Hora 17:55
 Observaciones Azolve 0.10m.

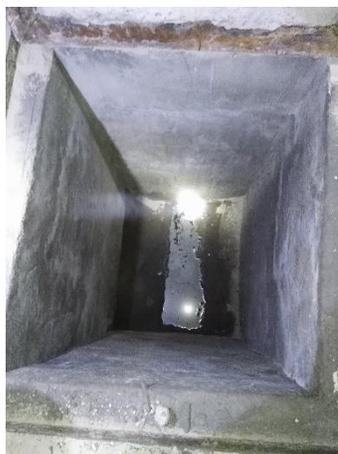
Cadenamiento 21+808.030
 Ubicación CENTRO
 Profundidad arrastre 1.385
 Profundidad a espejo de agua 1.160
 Tirante 0.215
 Hora 18:00
 Observaciones Sin azolve.

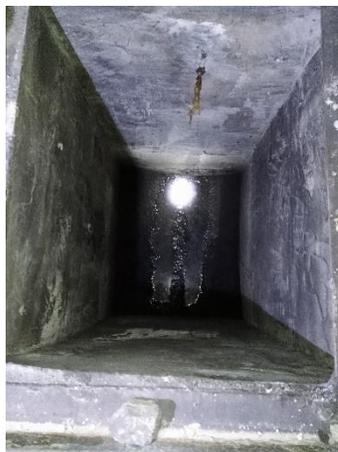
Cadenamiento 21+838.150
 Ubicación CENTRO
 Profundidad arrastre 1.280
 Profundidad a espejo de agua 1.235
 Tirante 0.045
 Hora 18:07
 Observaciones Azolve 0.02m.

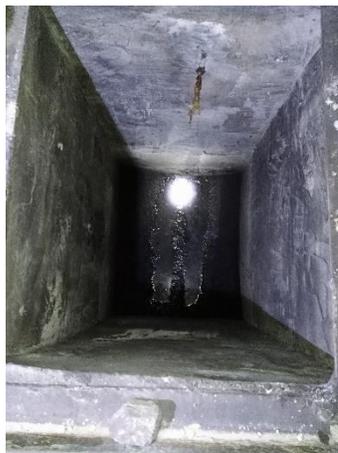
Cadenamiento 21+868.300
 Ubicación CENTRO
 Profundidad arrastre ---
 Profundidad a espejo de agua ---
 Tirante ---
 Hora 18:13
 Observaciones Tubo corrido sin conexión.

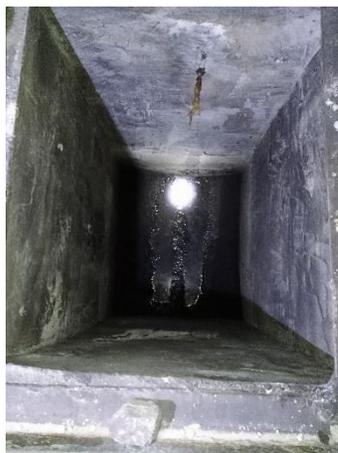
Cadenamiento 21+898.200
 Ubicación CENTRO
 Profundidad arrastre 1.332
 Profundidad a espejo de agua 1.270
 Tirante 0.06
 Hora 18:23
 Observaciones Azolve 0.02m.

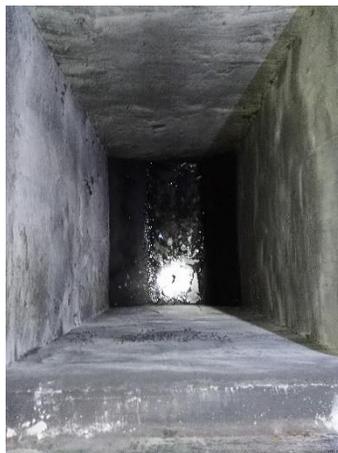
Cadenamiento 21+928.500
 Ubicación CENTRO
 Profundidad arrastre 1.370
 Profundidad a espejo de agua 1.240
 Tirante 0.130
 Hora 18:25
 Observaciones Tubo corrido sin conexión, con perforación.

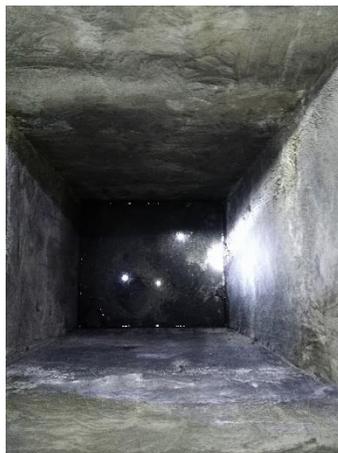
Cadenamiento 21+958.100
 Ubicación CENTRO
 Profundidad arrastre 1.490
 Profundidad a espejo de agua 1.255
 Tirante 0.235
 Hora 18:30
 Observaciones Tubo corrido sin conexión, con perforación.

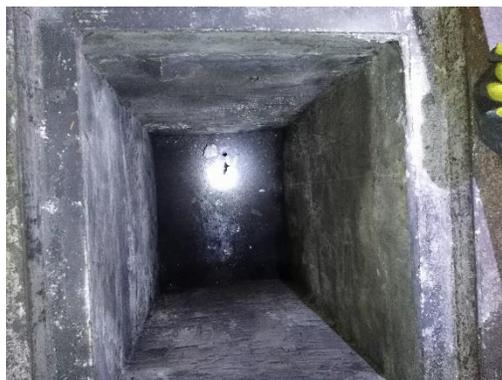
Cadenamiento 21+987.800
 Ubicación CENTRO
 Profundidad arrastre 1.385
 Profundidad a espejo de agua 1.295
 Tirante 0.090
 Hora 18:38
 Observaciones Tubo corrido sin conexión, con perforación.

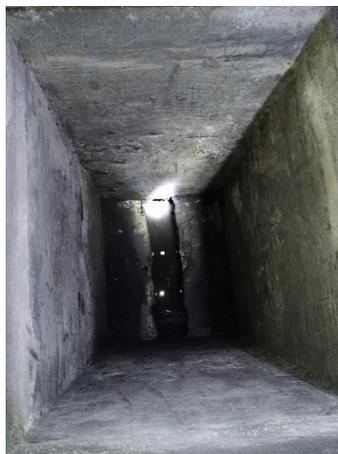
Cadenamiento 22+017.940
 Ubicación CENTRO
 Profundidad arrastre 1.410
 Profundidad a espejo de agua 1.250
 Tirante 0.160
 Hora 18:49
 Observaciones Azolve 0.02m.

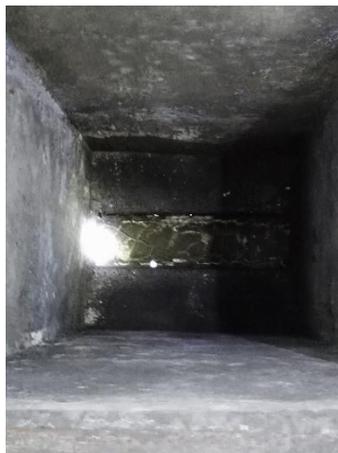
Cadenamiento 22+045.060
 Ubicación CENTRO
 Profundidad arrastre 1.405
 Profundidad a espejo de agua 1.300
 Tirante 0.095
 Hora 18:53
 Observaciones Azolve 0.04m.

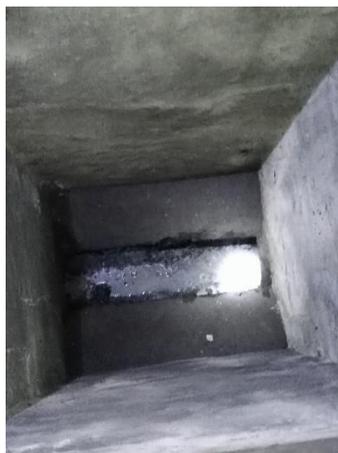
Cadenamiento 22+075.000
 Ubicación CENTRO
 Profundidad arrastre 1.330
 Profundidad a espejo de agua 1.325
 Tirante 0.005
 Hora 18:55
 Observaciones Azolve 0.02m.

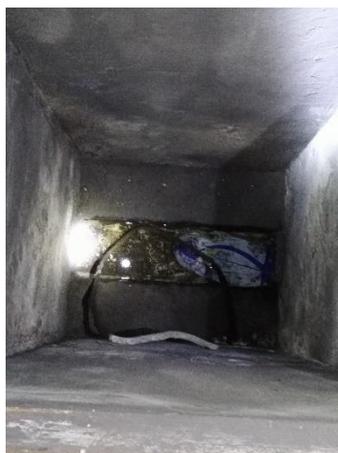
Cadenamiento 22+105.000
 Ubicación CENTRO
 Profundidad arrastre 1.300
 Profundidad a espejo de agua 1.230
 Tirante 0.070
 Hora 18:56
 Observaciones Azolve 0.03m.

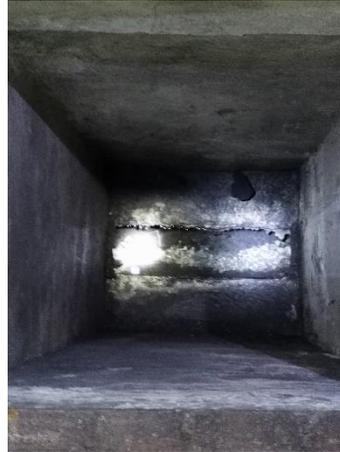
Cadenamiento 22+134.900
 Ubicación CENTRO
 Profundidad arrastre 1.410
 Profundidad a espejo de agua 1.305
 Tirante 0.105
 Hora 18:59
 Observaciones Azolve 0.03m.

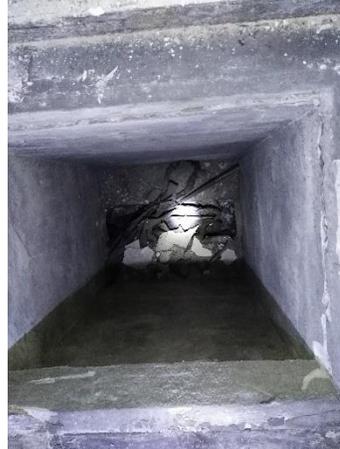
Cadenamiento 22+165.600
 Ubicación CENTRO
 Profundidad arrastre 1.355
 Profundidad a espejo de agua 1.340
 Tirante 0.015
 Hora 19:07
 Observaciones Sin azolve.

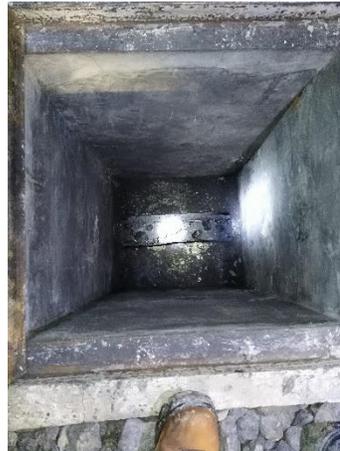
Cadenamiento 22+195.150
 Ubicación CENTRO
 Profundidad arrastre 1.360
 Profundidad a espejo de agua 1.355
 Tirante 0.005
 Hora 19:10
 Observaciones Azolve 0.05m.

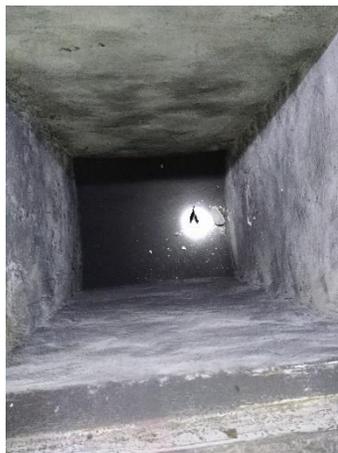
Cadenamiento 22+222.500
 Ubicación CENTRO
 Profundidad arrastre 1.365
 Profundidad a espejo de agua 1.320
 Tirante 0.045
 Hora 19:13
 Observaciones Tubo corrido con perforación.

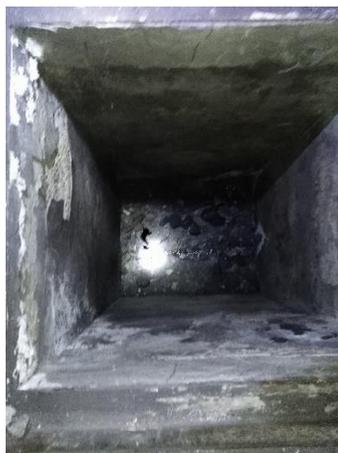
Cadenamiento 22+253.360
 Ubicación CENTRO
 Profundidad arrastre 1.425
 Profundidad a espejo de agua 1.380
 Tirante 0.045
 Hora 19:16
 Observaciones Tubo corrido con perforación.

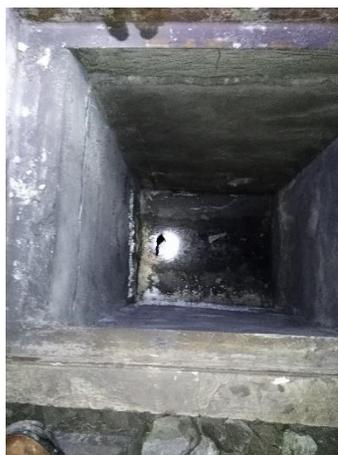
Cadenamiento 22+283.194
 Ubicación CENTRO
 Profundidad arrastre 1.430
 Profundidad a espejo de agua 1.430
 Tirante 0.00
 Hora 19:19
 Observaciones Tubo corrido con perforación.

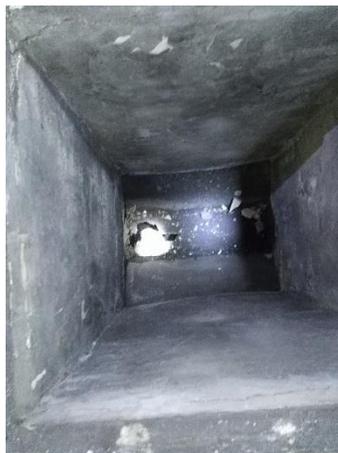
Cadenamiento 22+314.516
 Ubicación CENTRO
 Profundidad arrastre 1.370
 Profundidad a espejo de agua 1.340
 Tirante 0.030
 Hora 19:21
 Observaciones Tubo corrido con perforación.

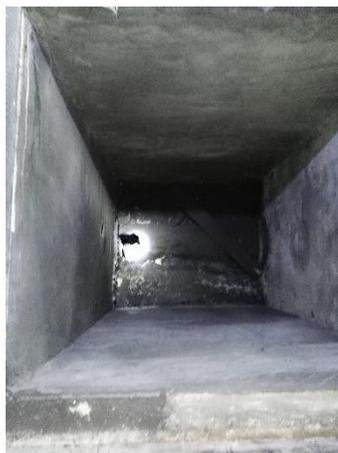
Cadenamiento 22+344.890
 Ubicación CENTRO
 Profundidad arrastre 1.335
 Profundidad a espejo de agua 1.330
 Tirante 0.005
 Hora 19:23
 Observaciones Tubo corrido con perforación.

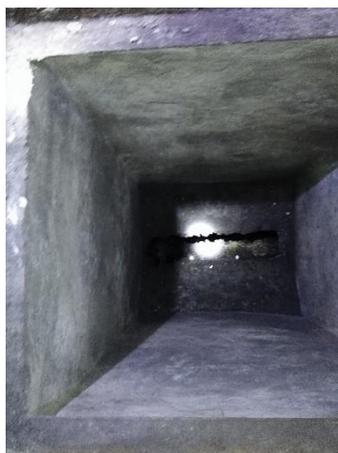
Cadenamiento 22+365.000
 Ubicación CENTRO
 Profundidad arrastre 1.345
 Profundidad a espejo de agua 1.320
 Tirante 0.025
 Hora 19:26
 Observaciones Azolve 0.02m.

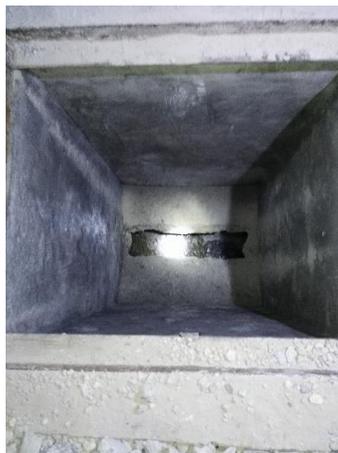
Cadenamiento 22+405.410
 Ubicación CENTRO
 Profundidad arrastre 1.360
 Profundidad a espejo de agua 1.320
 Tirante 0.040
 Hora 19:28
 Observaciones Azolve 0.03m.

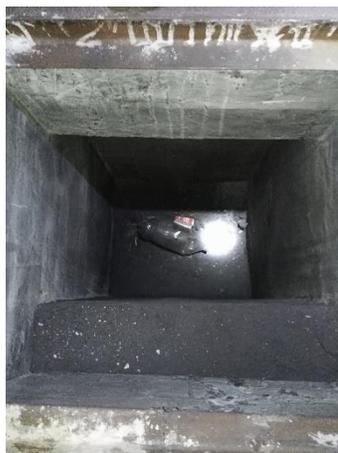
Cadenamiento 22+435.160
 Ubicación CENTRO
 Profundidad arrastre 1.260*
 Profundidad a espejo de agua ---
 Tirante ---
 Hora 19:29
 Observaciones *Se tomó lomo de tubería.

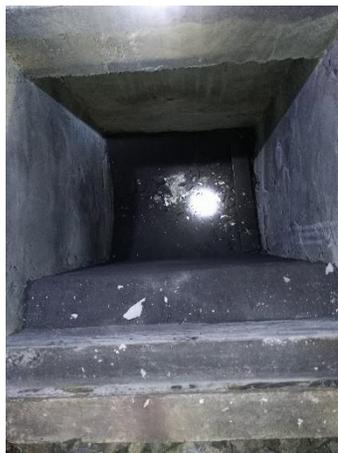
Cadenamiento 22+464.820
 Ubicación CENTRO
 Profundidad arrastre 1.160*
 Profundidad a espejo de agua ---
 Tirante ---
 Hora 19:31
 Observaciones *Se tomó lomo de tubería.

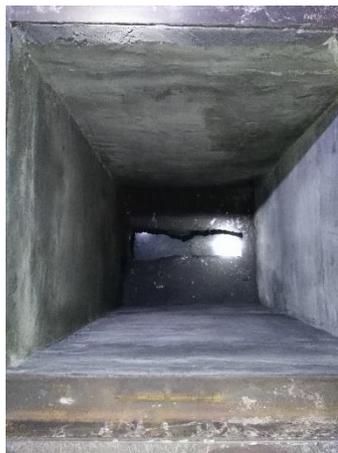
Cadenamiento 22+491.470
 Ubicación CENTRO
 Profundidad arrastre 1.450
 Profundidad a espejo de agua 1.370
 Tirante 0.080
 Hora 19:35
 Observaciones Azolve 0.04m.

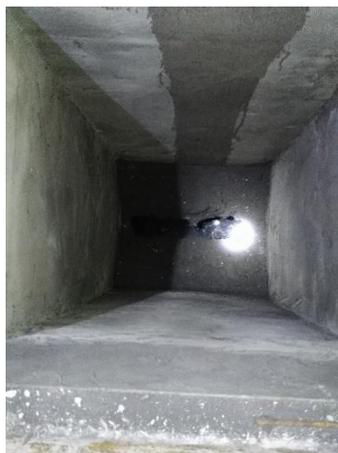
Cadenamiento 22+521.410
 Ubicación CENTRO
 Profundidad arrastre 1.430
 Profundidad a espejo de agua 1.370
 Tirante 0.060
 Hora 19:38
 Observaciones Azolve 0.03m.

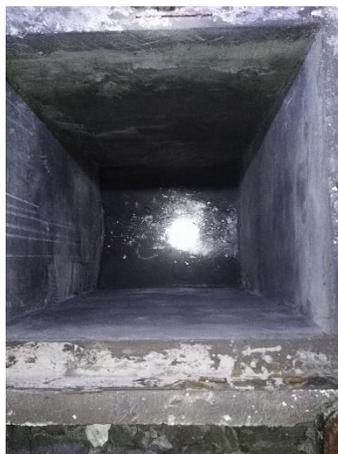
Cadenamiento 22+551.310
 Ubicación CENTRO
 Profundidad arrastre 1.200*
 Profundidad a espejo de agua ---
 Tirante ---
 Hora 19:40
 Observaciones *Se tomó lomo de tubería.

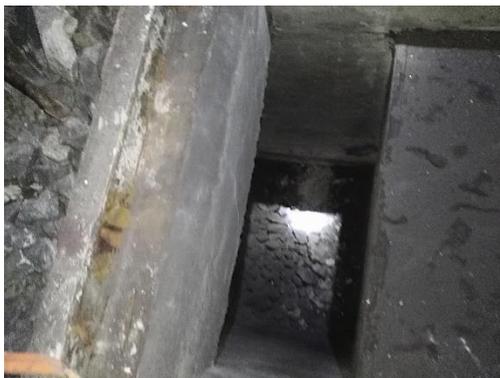
Cadenamiento 22+581.480
 Ubicación CENTRO
 Profundidad arrastre 1.230*
 Profundidad a espejo de agua ---
 Tirante ---
 Hora 19:42
 Observaciones *Se tomó lomo de tubería.

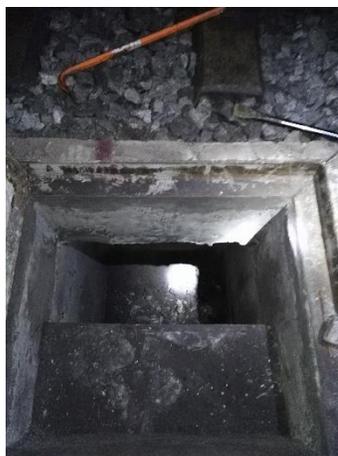
Cadenamiento 22+611.590
 Ubicación CENTRO
 Profundidad arrastre 1.225*
 Profundidad a espejo de agua ---
 Tirante ---
 Hora 19:45
 Observaciones *Se tomó lomo de tubería.

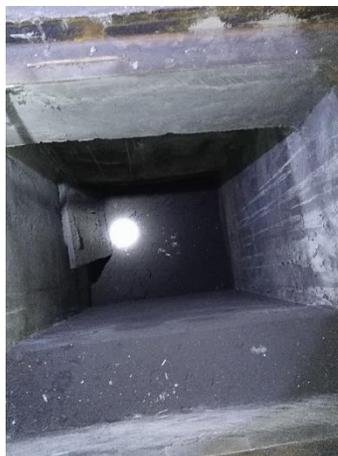
Cadenamiento 22+638.990
 Ubicación CENTRO
 Profundidad arrastre 1.290*
 Profundidad a espejo de agua ---
 Tirante ---
 Hora 19:48
 Observaciones *Se tomó lomo de tubería.

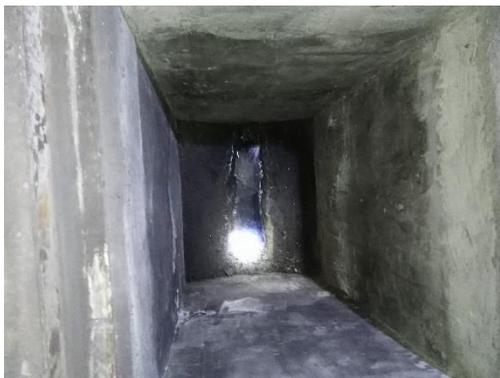
Cadenamiento 22+669.040
 Ubicación CENTRO
 Profundidad arrastre 1.440
 Profundidad a espejo de agua 1.240
 Tirante 0.200
 Hora 19:50
 Observaciones Azolve 0.05m.

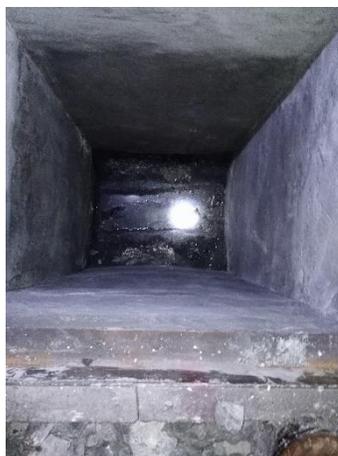
Cadenamiento 22+699.001
 Ubicación CENTRO
 Profundidad arrastre 1.480
 Profundidad a espejo de agua 1.270
 Tirante 0.210
 Hora 19:54
 Observaciones Azolve 0.04m.

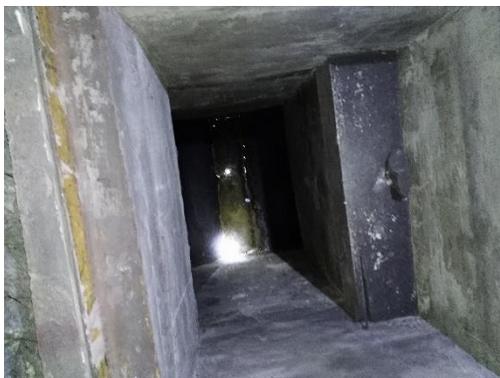
Cadenamiento 22+729.000
 Ubicación CENTRO
 Profundidad arrastre 1.600
 Profundidad a espejo de agua 1.400
 Tirante 0.200
 Hora 19:55
 Observaciones Azolve 0.04m.

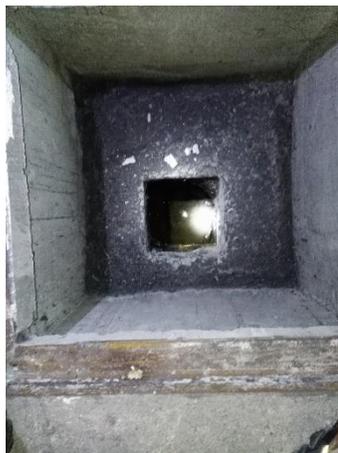
Cadenamiento 22+823.800
 Ubicación CENTRO
 Profundidad arrastre 1.305
 Profundidad a espejo de agua 1.215
 Tirante 0.090
 Hora 19:59
 Observaciones Descarga lateral al oriente.
 Azolve 0.05m.

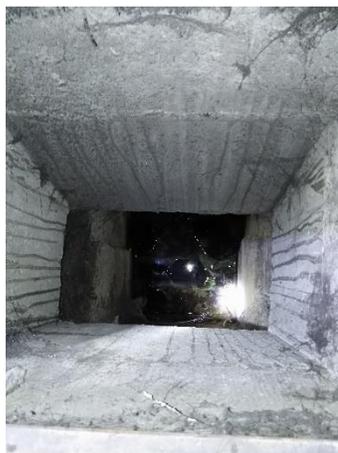
Cadenamiento 22+845.918
 Vía 2
 Profundidad arrastre 1.310
 Profundidad a espejo de agua 1.215
 Tirante 0.100
 Hora 20:06
 Observaciones Azolve 0.10m.

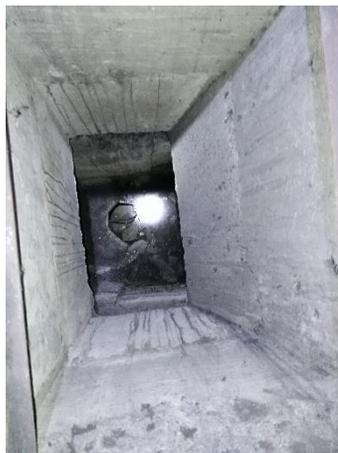
Cadenamiento 22+845.918
 Vía 1
 Profundidad arrastre 1.150
 Profundidad a espejo de agua 1.150
 Tirante 0.100
 Hora 20:08
 Observaciones Seco con basura 0.19m.

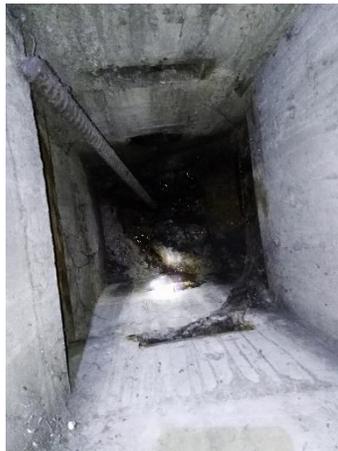
Cadenamiento 22+845.918
 Vía 1
 Profundidad arrastre 1.895
 Profundidad a espejo de agua ---
 Tirante ---
 Hora 20:10
 Observaciones Llegada a 1.245m, Descarga al oriente frente a cárcamo.

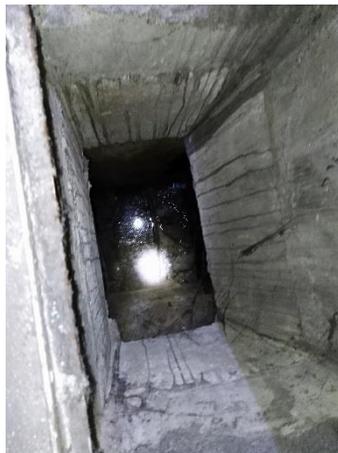
Cadenamiento 22+876.008
 Vía 2
 Profundidad arrastre 1.260
 Profundidad a espejo de agua 1.215
 Tirante 0.055
 Hora 20:13
 Observaciones Azolve 0.10m

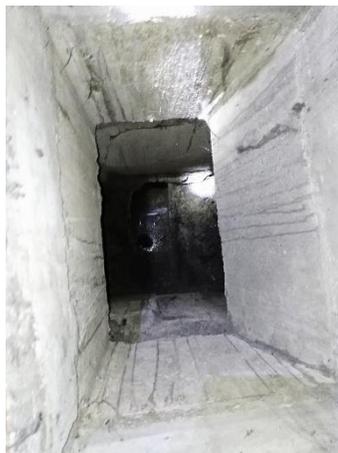
Cadenamiento 22+905.948
 Vía 2
 Profundidad arrastre 1.295
 Profundidad a espejo de agua 1.270
 Tirante 0.025
 Hora 20:15
 Observaciones Azolve 0.04m

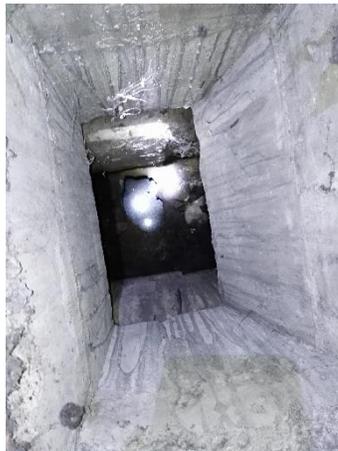
Cadenamiento 22+935.848
 Vía 2
 Profundidad arrastre 1.330
 Profundidad a espejo de agua 1.270
 Tirante 0.060
 Hora 20:17
 Observaciones Azolve 0.05m

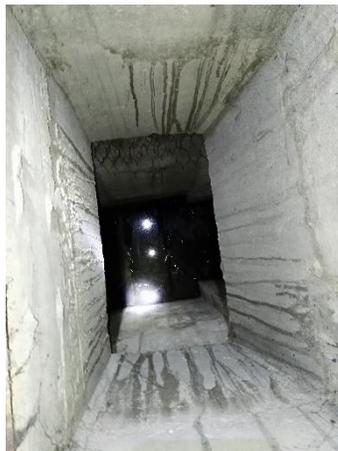
Cadenamiento 22+965.848
 Vía 2
 Profundidad arrastre 1.360
 Profundidad a espejo de agua 1.210
 Tirante 0.110
 Hora 20:19
 Observaciones Azolve 0.10m

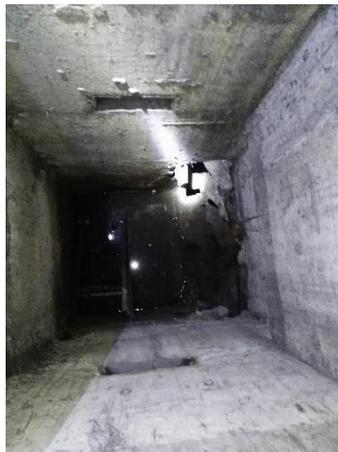
Cadenamiento 22+992.268
 Vía 2
 Profundidad arrastre 1.330
 Profundidad a espejo de agua ---
 Tirante ---
 Hora 20:21
 Observaciones

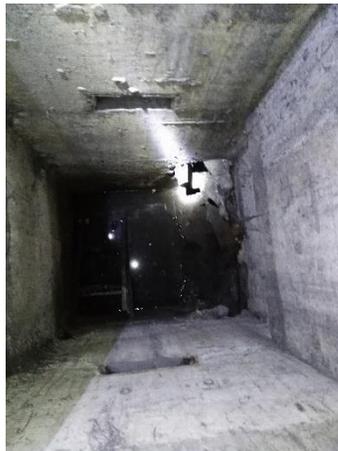
Cadenamiento	22+995.868
Vía	2
Profundidad arrastre	1.350
Profundidad a espejo de agua	---
Tirante	---
Hora	20:24
Observaciones	Caída a 1.71m, descarga a cárcamo poniente

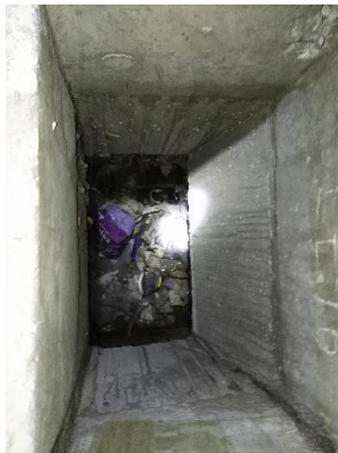
Cadenamiento	22+995.868
Vía	1
Profundidad arrastre	---
Profundidad a espejo de agua	---
Tirante	---
Hora	20:25
Observaciones	Azolvado

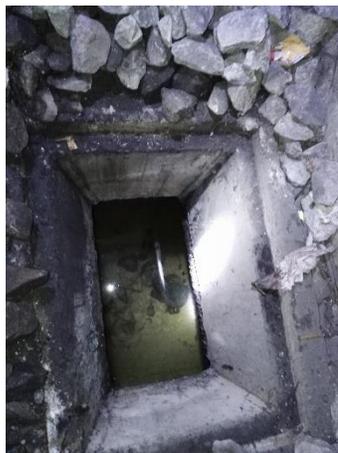
Cadenamiento	23+010.638
Vía	2
Profundidad arrastre	0.870
Profundidad a espejo de agua	0.620
Tirante	0.250
Hora	20:31
Observaciones	Azolvado

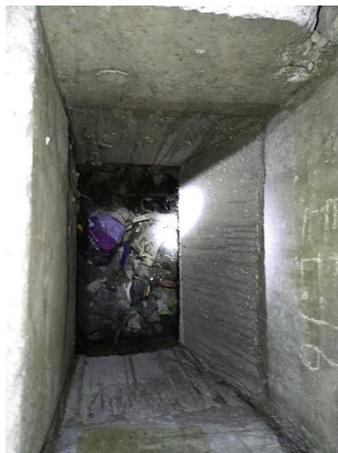
Cadenamiento 23+010.638
 Ubicación Centro
 Profundidad arrastre 1.290
 Profundidad a espejo de agua 0.800
 Tirante 0.490
 Hora 20:33
 Observaciones Azolve 0.05m.

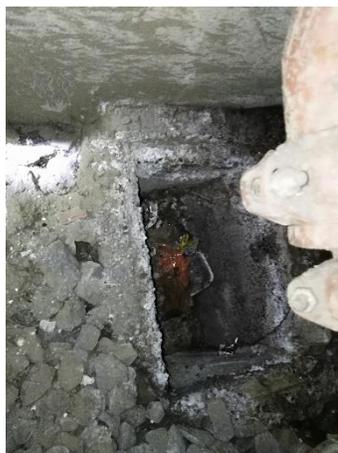
Cadenamiento 23+010.638
 Vía 1
 Profundidad arrastre ---
 Profundidad a espejo de agua ---
 Tirante ---
 Hora 20:35
 Observaciones Azolvado.

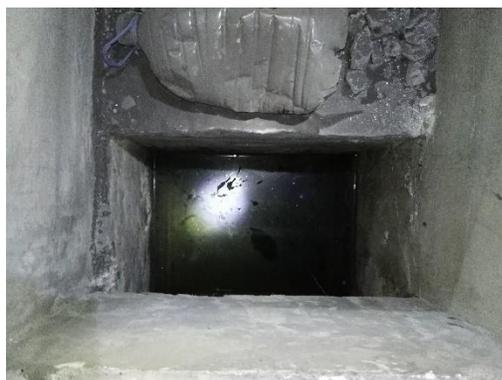
Cadenamiento 23+086.368
 Ubicación Centro
 Profundidad arrastre 1.510
 Profundidad a espejo de agua 0.610
 Tirante 0.900
 Hora 20:37
 Observaciones Registro desfasado respecto preparación en losa. Azolve 0.05m

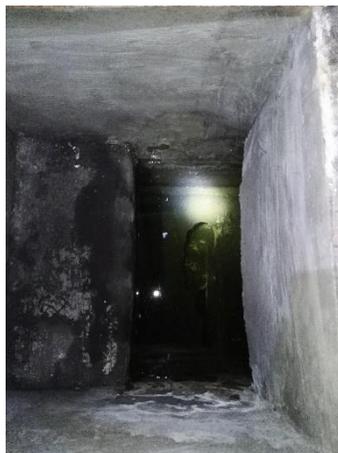
Cadenamiento 23+116.635
 Ubicación Centro
 Profundidad arrastre 1.410
 Profundidad a espejo de agua 0.680
 Tirante 0.730
 Hora 20:41
 Observaciones Registro desfasado respecto preparación en losa. Azolve 0.10m

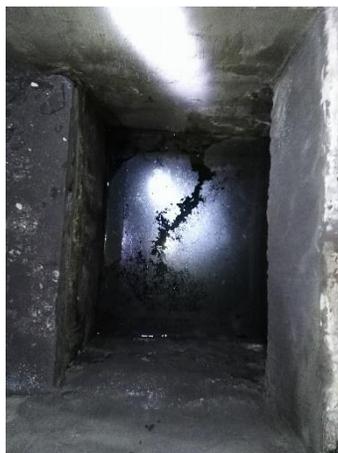
Cadenamiento 23+135.000
 Ubicación Centro
 Profundidad arrastre 1.300
 Profundidad a espejo de agua 0.620
 Tirante 0.680
 Hora 20:43
 Observaciones Registro desfasado respecto preparación en losa. Azolve 0.07m

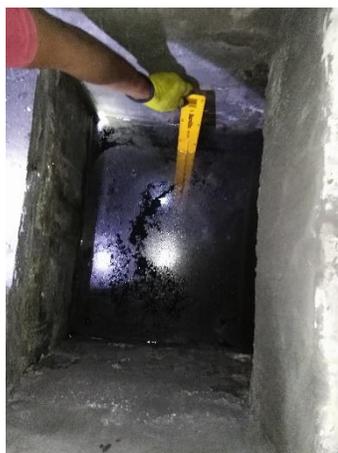
Cadenamiento 23+177.186
 Ubicación Centro
 Profundidad arrastre 1.390
 Profundidad a espejo de agua 0.640
 Tirante 0.750
 Hora 20:46
 Observaciones Registro desfasado respecto preparación en losa. Azolve 0.10m
